**PROTOKÓŁ Z OKRESOWEJ ROCZNEJ KONTROLI STANU SPRAWNOŚCI  
TECHNICZNEJ OBIEKTU BUDOWLANEGO – PRZEGLĄD JESIENNY**

**BUDYNEK GŁÓWNY PRZY UL. T. DOBROWOLSKIEGO 1 W KATOWICACH**

**MUZEUM ŚLĄSKIE 40 – 205 KATOWICE UL. TADEUSZA DOBROWOLSKIEGO 1**

**Data kontroli : 29.11.2019 r.**

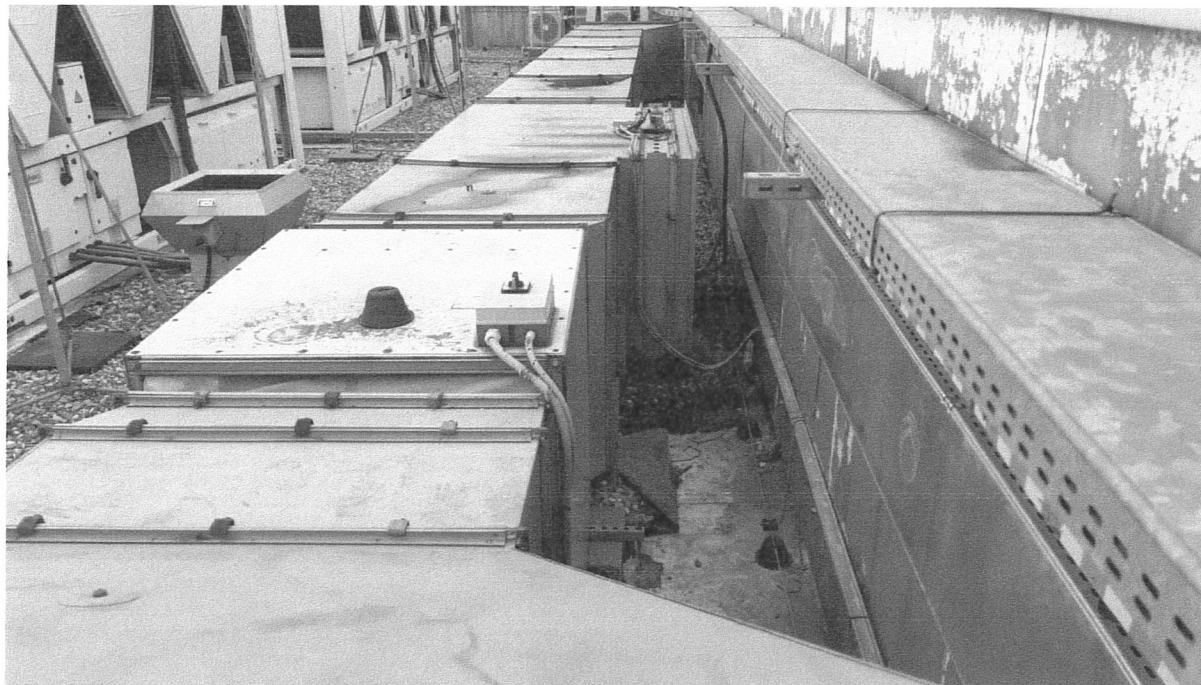
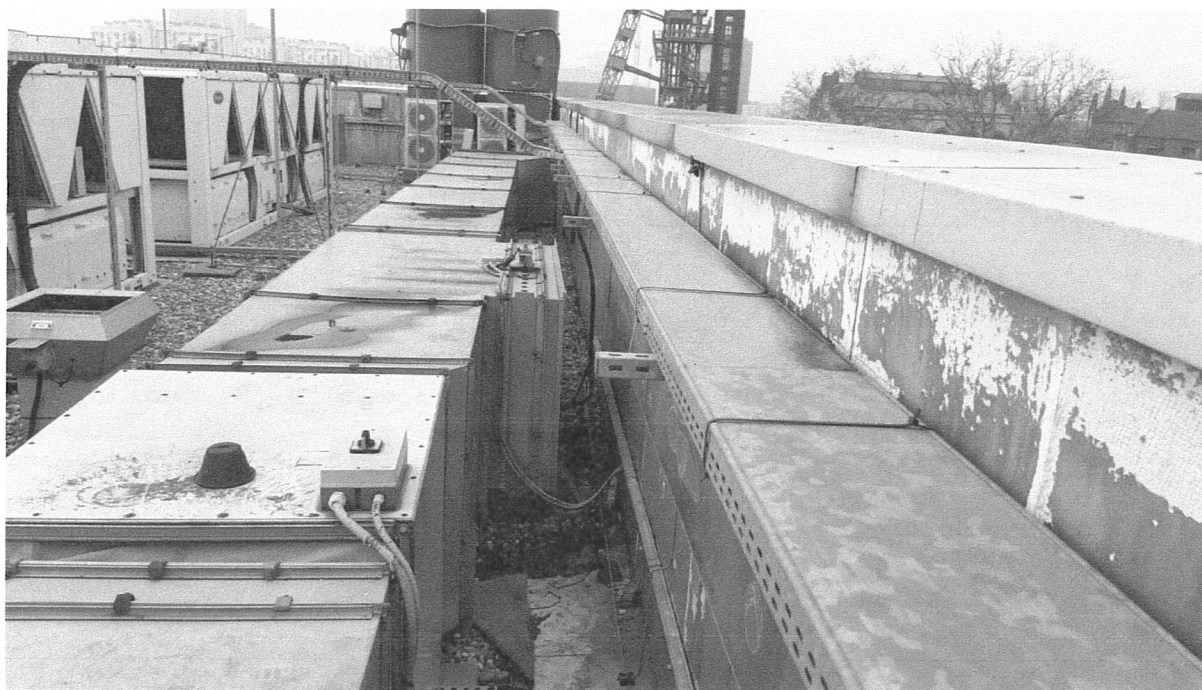
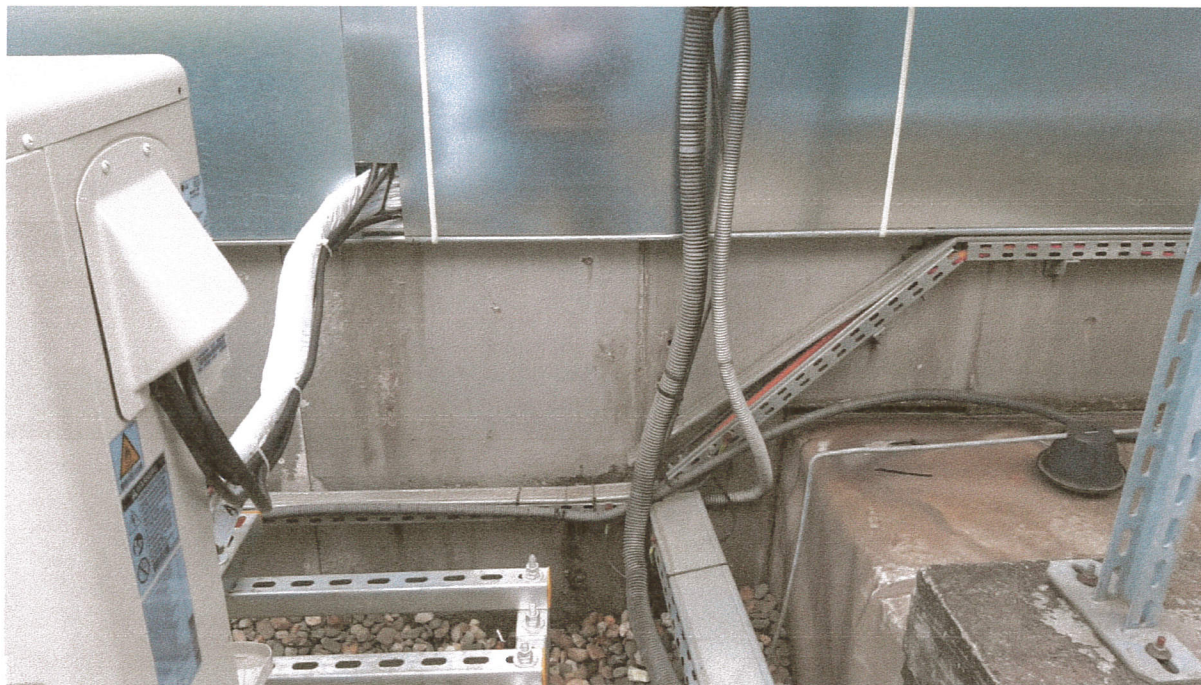
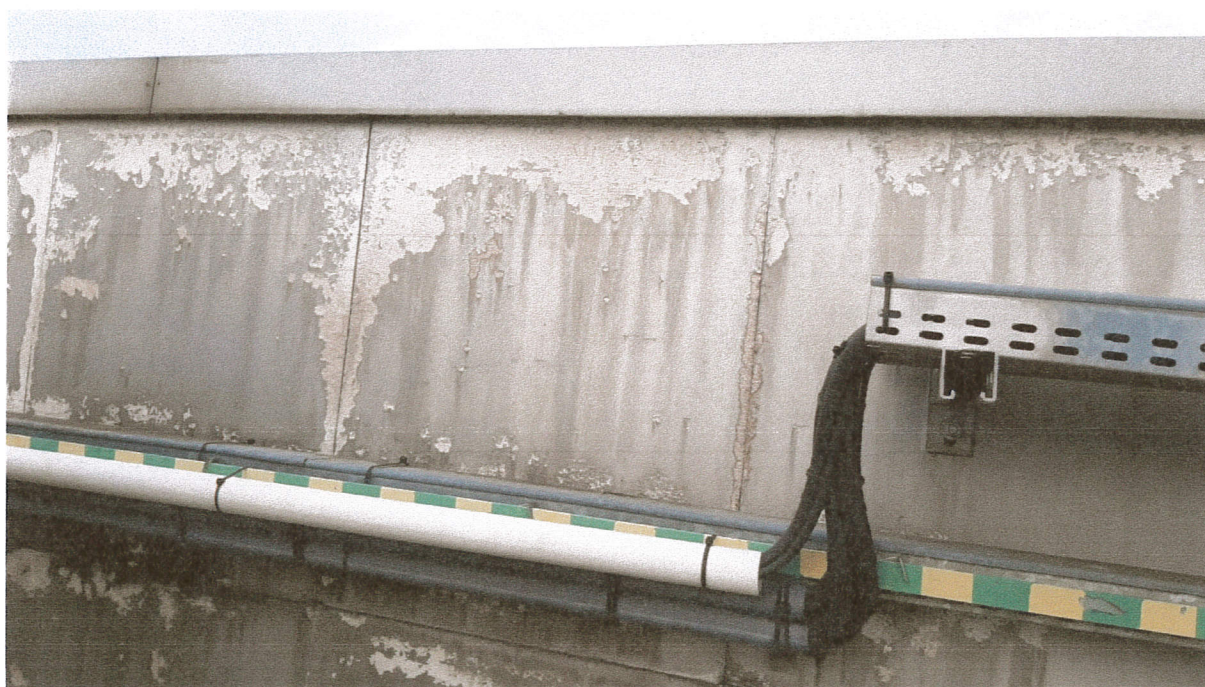
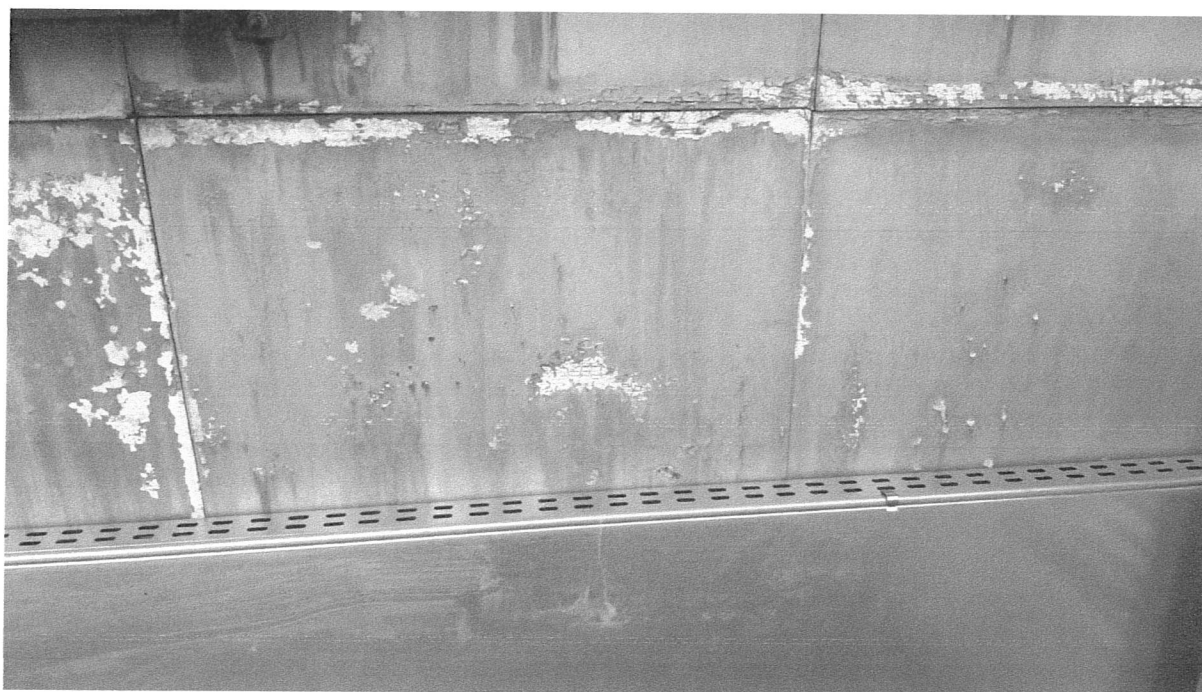
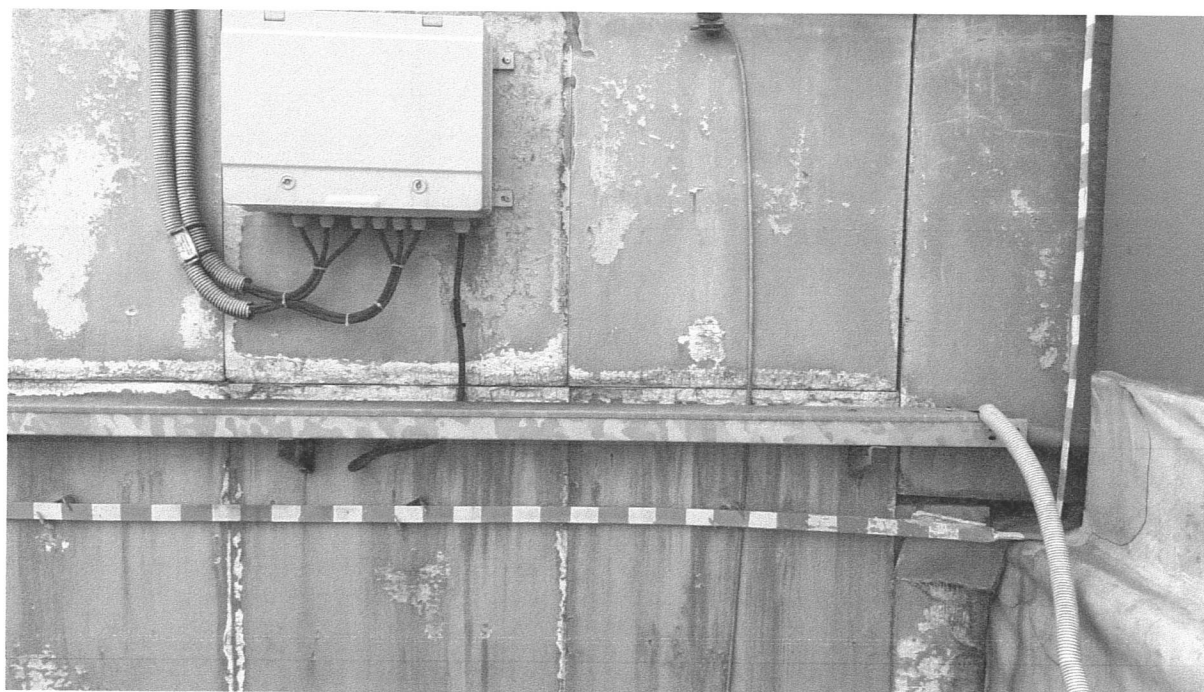
- 1. Dach nad budynkiem administracyjnym stan jak w poprzednich przeglądach – foto nr 1,2,3,4,5,6 – postępujące złuszczenia ścian attyk.**
- 2. W korytarzu technicznym przy wejściu G-2.45 do Galerii odkryty (wiszący ) płat izolacji przewodu wentylacyjnego – foto nr 8,9**

- 1. Na dachu budynku administracyjnego do czasu usunięcia usterek sprawdzać stan powierzchni aby nie dopuścić do jakiegokolwiek rozszczelnienia i przecieków - opis pkt 1.**
- 2. Uzupełnić izolację – jak opis pkt 2.**
- 3. Na bieżąco sprawdzać przeciek pod aulą – jak opis pkt 6.**
- 4. Stwierdzone w poprzednich przeglądach usterki do czasu trwałego ich usunięcia zobowiązują do stałego sprawdzania ich skutków szczególnie w okresie jesienno – zimowym.**

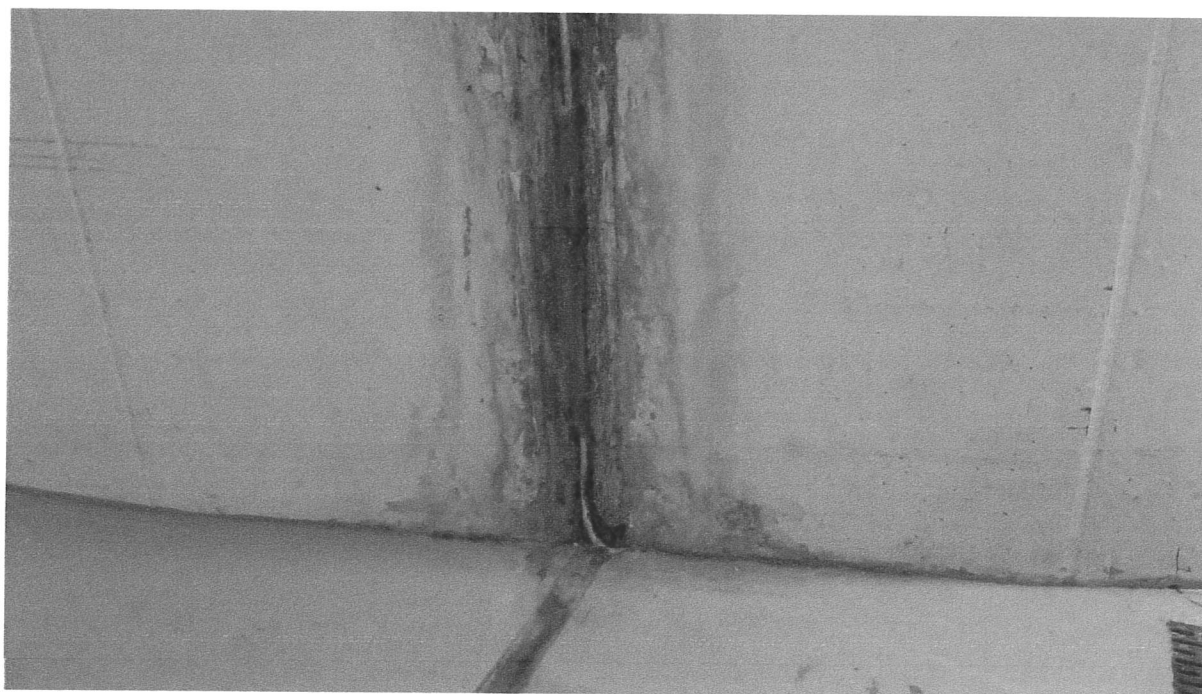
**Foto nr 7**

- 3. Ślady przecieków na dylatacji przy rampie wjazdowej – foto nr 7**
- 4. Na klatkach schodów ewakuacyjnych nr 3,6 i 7,8,9,10 złuszczenia farb na ścianach i suficie , zagrzybienia. Wewnątrz klatek schodowych foto nr 10,11,12,13,14 ; zagrzybienia na naprawianych tynkach foto nr 17,18,19,20,21.**

- 7. Na ścianie w W.C , pomieszczenie G-2.T.11 ściady przecieku, pod powłoką farby pęcherz z wodą – foto nr 24.**
- 8. Na dylatacji sufitu nad P2 przy sklepiu postępujące przerdzewienia belek stalowych z powodu nieszczelności dylatacji – foto nr 7**

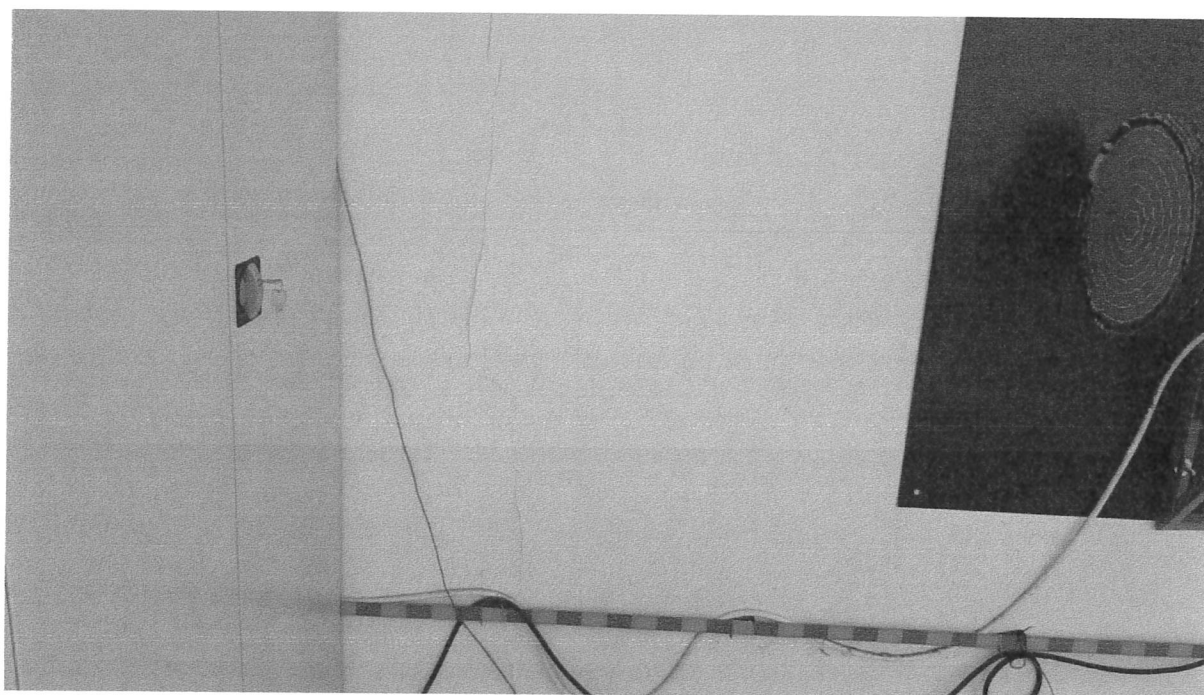
**Foto nr 15**

- 5. W pomieszczeniach warsztatów pęknięcia ściany – foto nr 15.**
- 6. Na ścianie zewnętrznej pod schodami auli przeciek czynny niezależnie od warunków atmosferycznych – foto nr 16.**

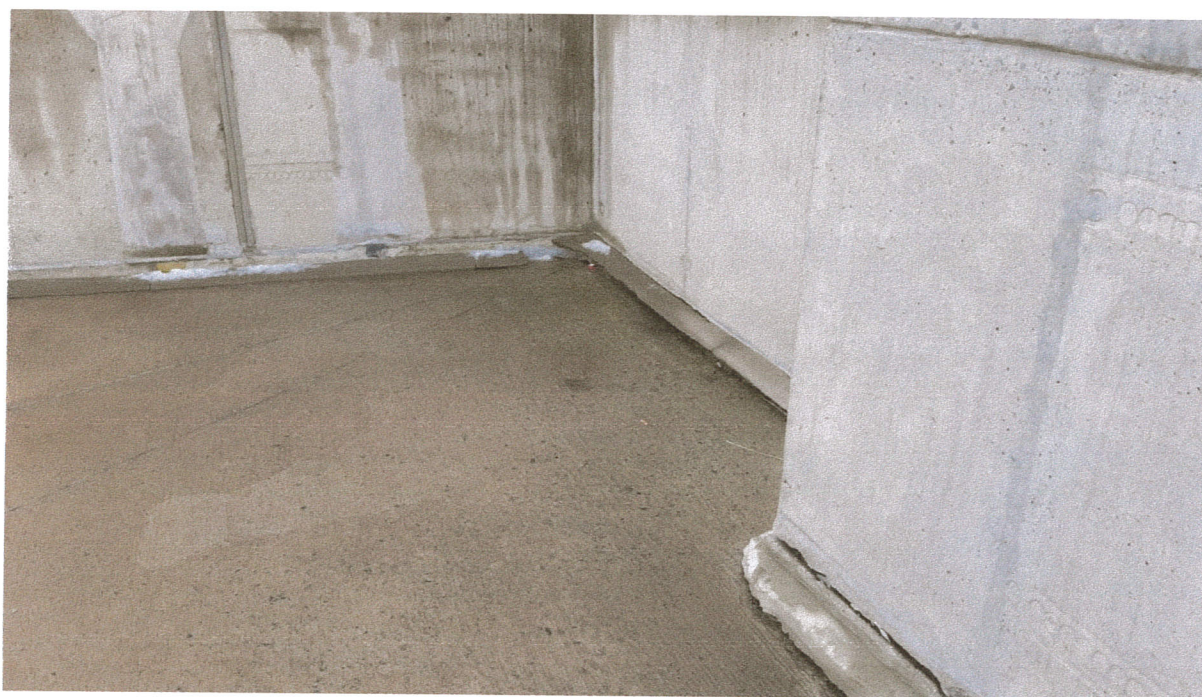
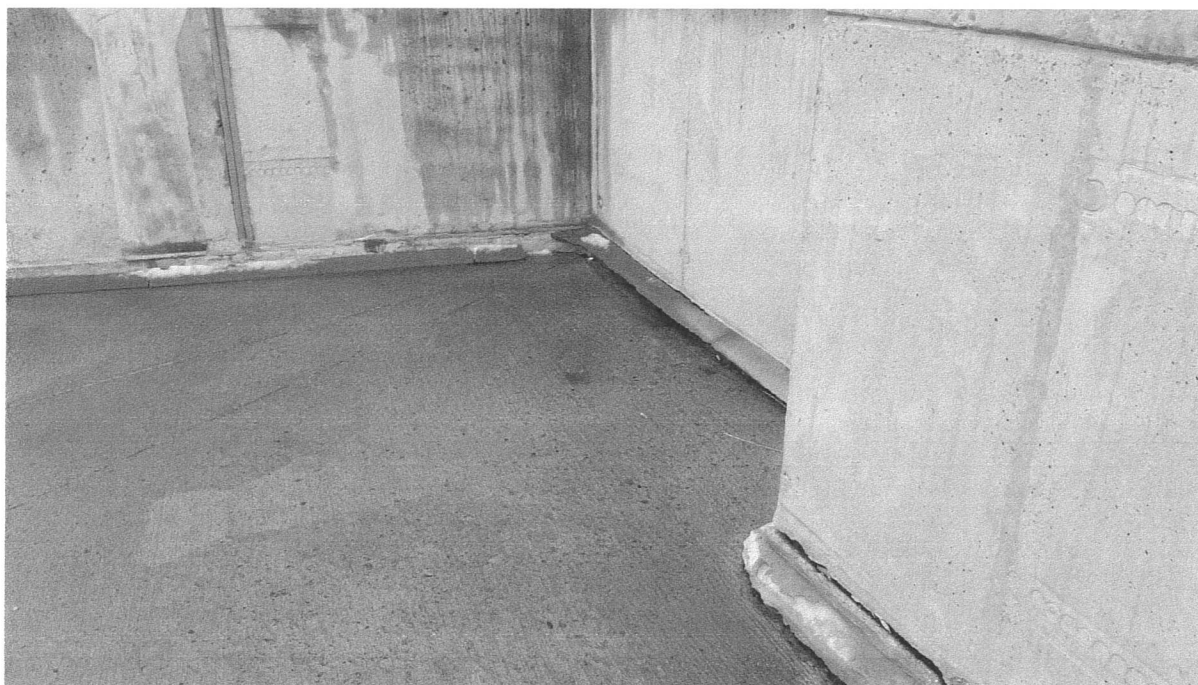
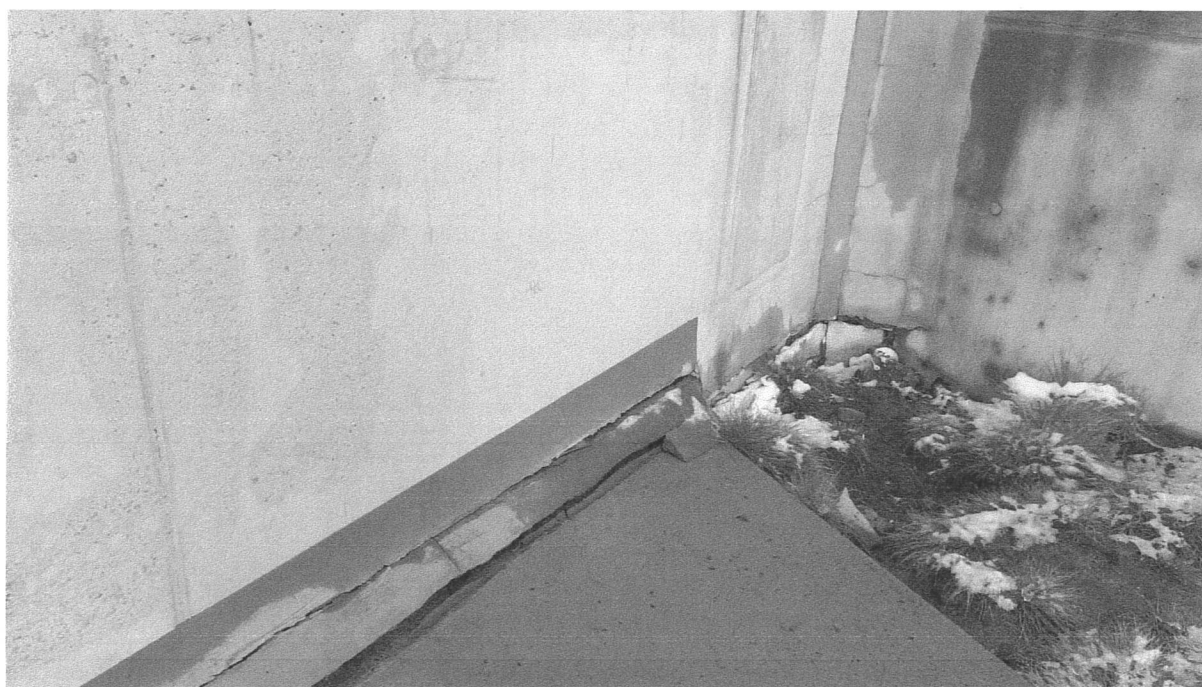
- 9. Postępujące spękania przy ścianach terenowych windy do ul Dobrowolskiego – foto nr 23,25,26.**
