FIRMA INŻYNIERSKA  
**STATYK**  
KONSTRUKCJE BUDOWLANE I INŻYNIERSKIE

## **OPINIA TECHNICZNA OBIEKTY NA TERENIE BYŁEJ KWK KATOWICE OBIEKT NR 32 – ŁAŹNIA GWAREK**

**KATOWICE**  
**Teren byłej Kopalni Węgla Kamiennego „Katowice”**  
**Katowiece ul. Kopalniana nr 6.**

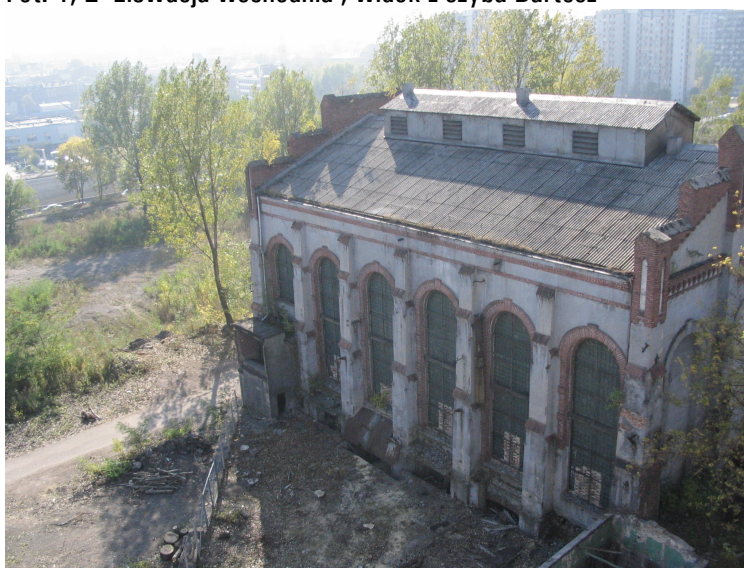
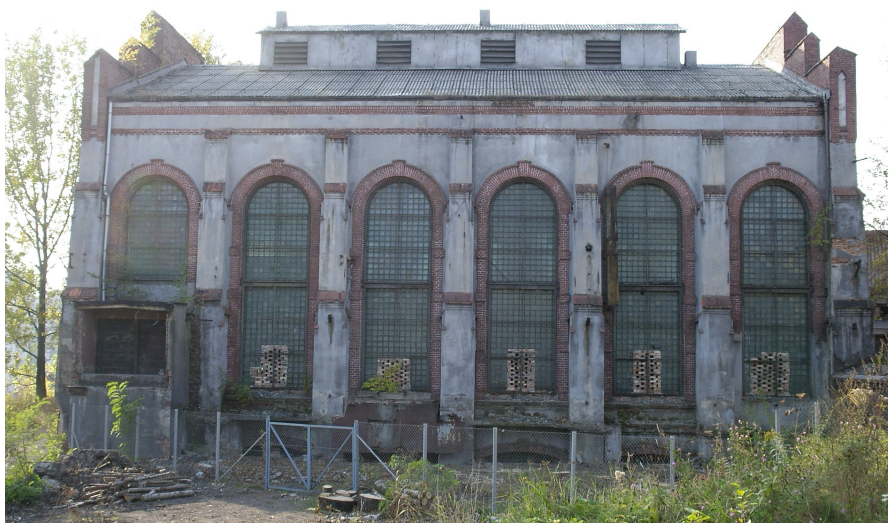
Fot. 1, 2 Elewacja wschodnia, widok z szymbu Bartosz

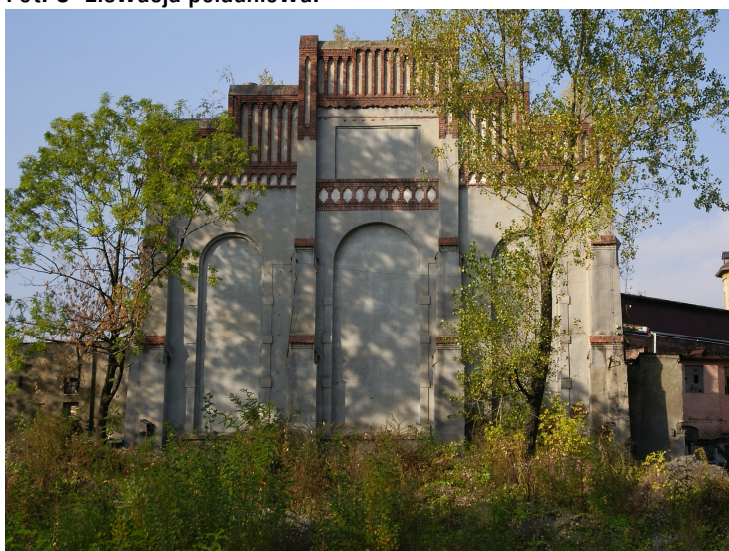
Fot. 3 Elewacja południowa.

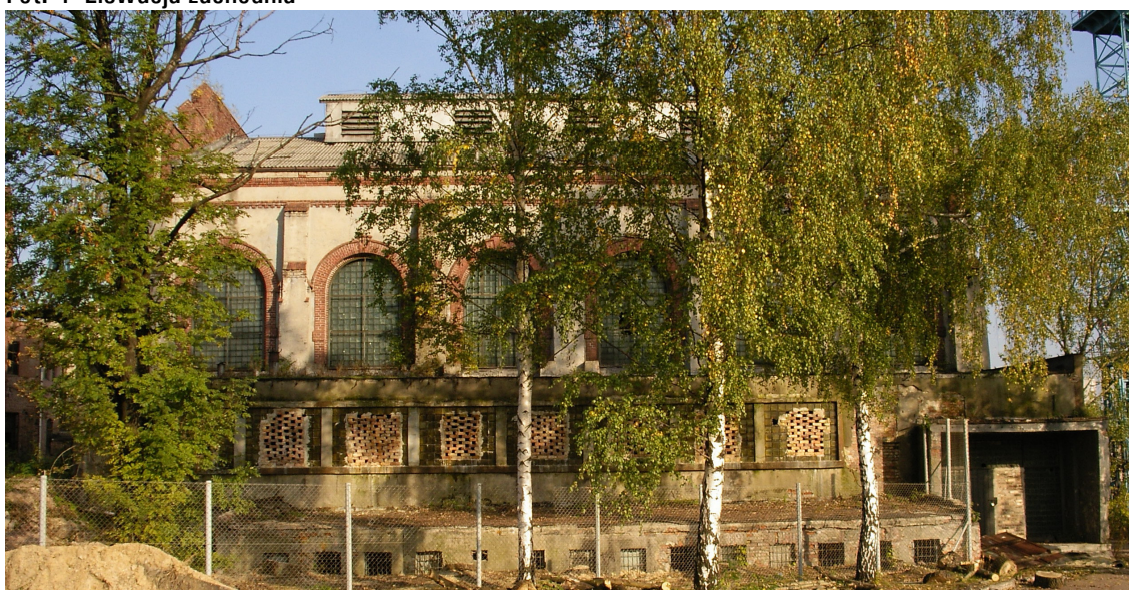
Fot. 4 Elewacja zachodnia

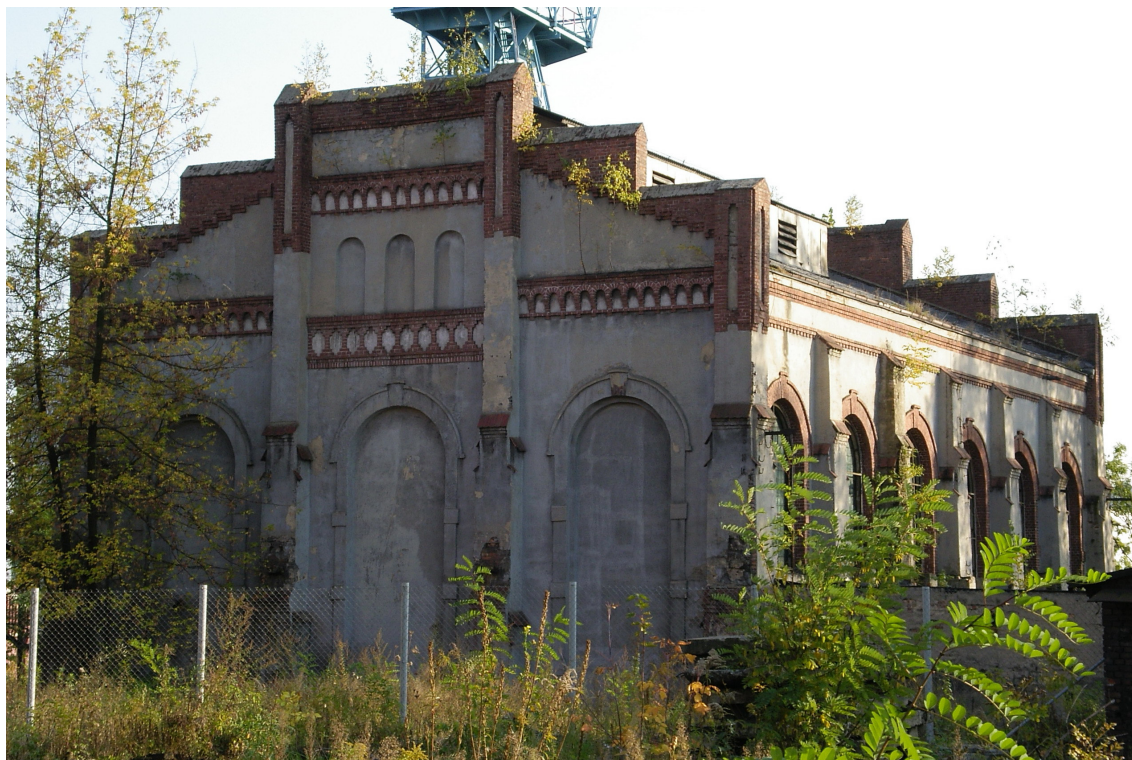
Fot. 4 Elewacja północna. Na drugim planie widoczny szysz Warszawa.

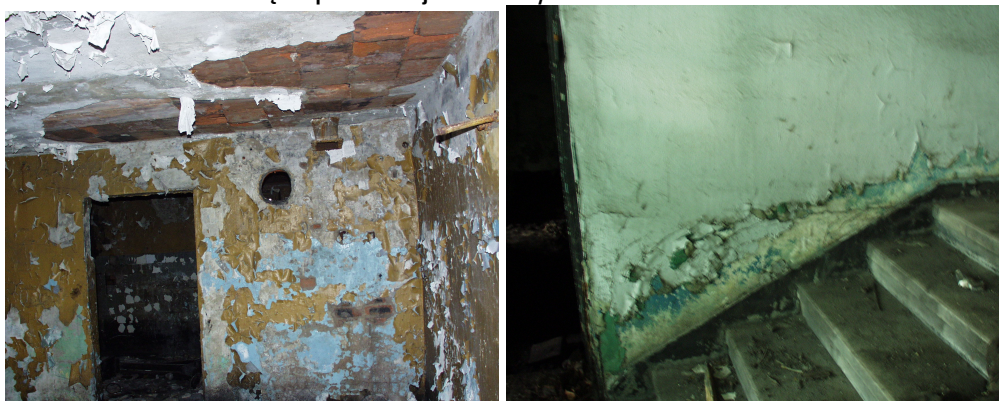
Fot. 5 Widok ścian w części piwnicznej dobudowy.

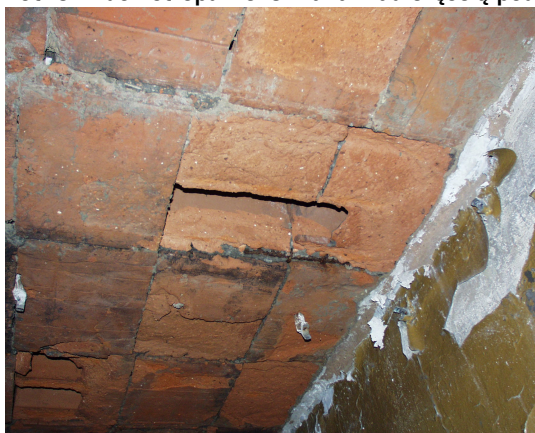
Stropodach części podpiwniczonej dobudowy typu Ackermana – w bardzo złym stanie technicznym.

Fot. 6 Widok stropu Ackermana nad częścią podpiwniczoną dobudowy.

Stropy nad piwnicami oraz stropodachy w części dobudowanej są w złym stanie technicznym.

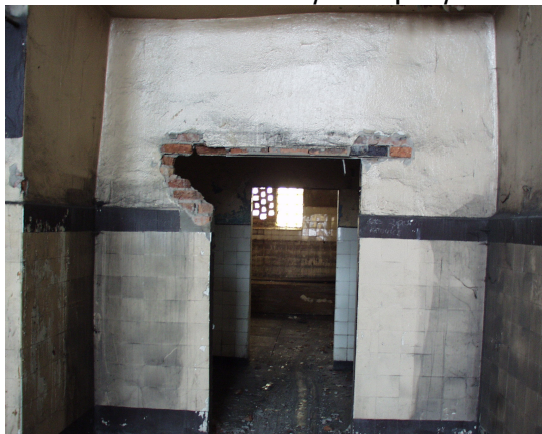
Nadproża okienne i drzwiowe parteru przekryte łęgami odcinkowymi, piętra nadprożami Kleina. W dobudowie nadproża żelbetowe. Nadproża stalowe w ściankach działowych zostały w części skradzione.

Fot. 7 Widok zdewastowanych nadproży w ściankach działowych.

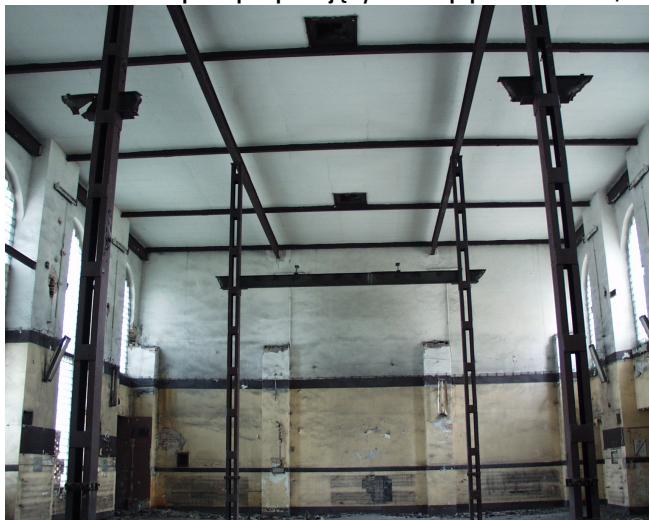
Nad salą łańcuskowej przechowalni odzieży, w poziomie +10,25 m belkowy o konstrukcji stalowo – drewnianej. Belki stropu wsparto na ścianach zewnętrznych oraz 4-ch słupach wewnętrznych rozmieszczonych w prostokącie 5,72 / 9,08m. Słupy złożone z 2-ch ceowników 2[240 pierwotnie

usztynwione były belkami stalowymi w poziomie 6,40 m nad posadzką. Usztynwiające elementy stalowe zostały skradzione.

Fot. 8 Widok słupów podpierających strop poziomu +10,25.

- Należy sprawdzić obliczeniowo i zaprojektować remont stropu nad parterem bryły zasadniczej.
  - Zaprojektować i wykonać schody wewnętrzne na poziom + 10,25m.

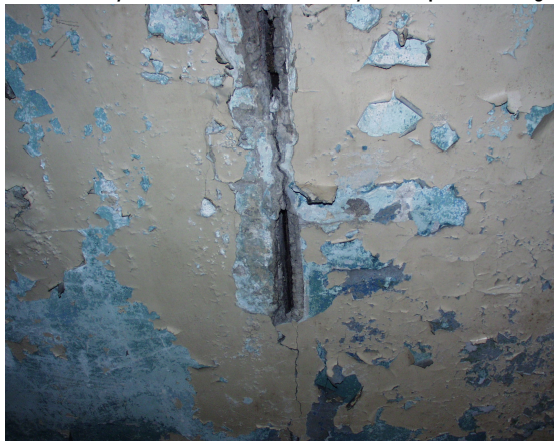
**Ściany nośne** są zasadniczo w dobrym stanie technicznym. Zarysowania i spękania ścian zewnętrznych występują w miejscach styku między częścią starszą i dobudowaną. Na stykach segmentów nie wykonano prawidłowych dylatacji. Stwierdzono zarysowania sklepień nadproży okiennych i drzwiowych. Brak prawidłowego zabezpieczenia – obróbek blacharskich – na gzymsach wieńczących ściany szczytowe powoduje , że na ścianach , w spoinach między ceglami wyrastają brzozy powodujące szybką degradację ściany.

Fot. 9 Zarysowania w linii dobudowy , brak prawidłowego połączenia części dobudowanej z bryłą zasadniczą.

- Należy rozważyć możliwość wyburzenia całości części dobudowanej (w latach 50-tych) do ściany zachodniej.
- Zaprojektować i wykonać remont ścian zewnętrznych. Zaleca się całkowitą wymianę spękanych, uszkodzonych nadproży łukowych. Przemurować spękania ścian.

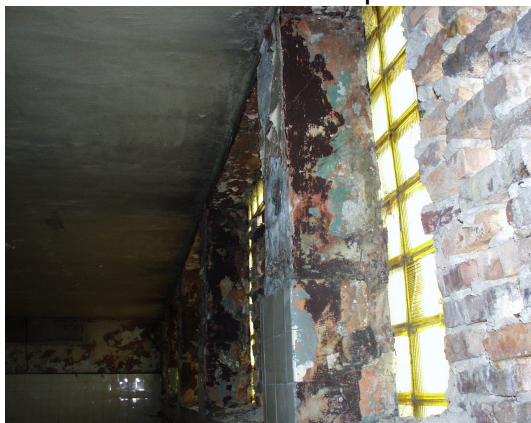
W części dobudowanej mieszczącej natryski doszło do dużych uszkodzeń elementów żelbetowych : filarków , żeber stropowych itp. Przy braku prawidłowych izolacji p.wodnych doszło do wystąpienia zaawansowanej korozji zbrojenia elementów żelbetowych.

Fot. 10 Uszkodzenia filarków w pomieszczeniu natrysków.

- 4.4 Obecny stan techniczny dobudowy do bryły zasadniczej uznać należy jako niedostateczny , należy rozważyć jego całkowite wyburzenie.
- 4.5 Łącznik między budynkiem Łaźni Gwarek (obiekt nr 32 ) a nadszybiem i wieżą szybu Bartosz (obiekt nr 33 , 34) został całkowicie zdewastowany i wymaga odtworzenia.

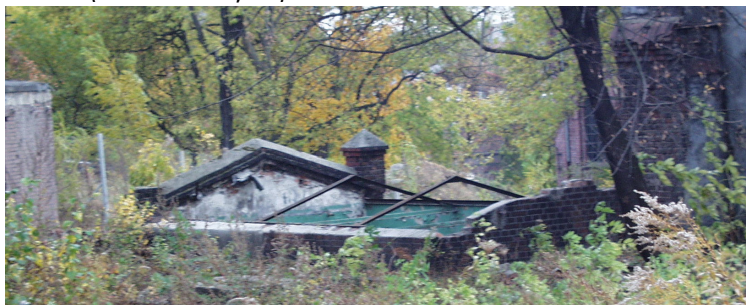
Fot. 11 Łącznik między budynkiem Łaźni Gwarek (obiekt nr 32 ) a nadszybiem i wieżą szybu Bartosz (obiekt nr 33 , 34).
