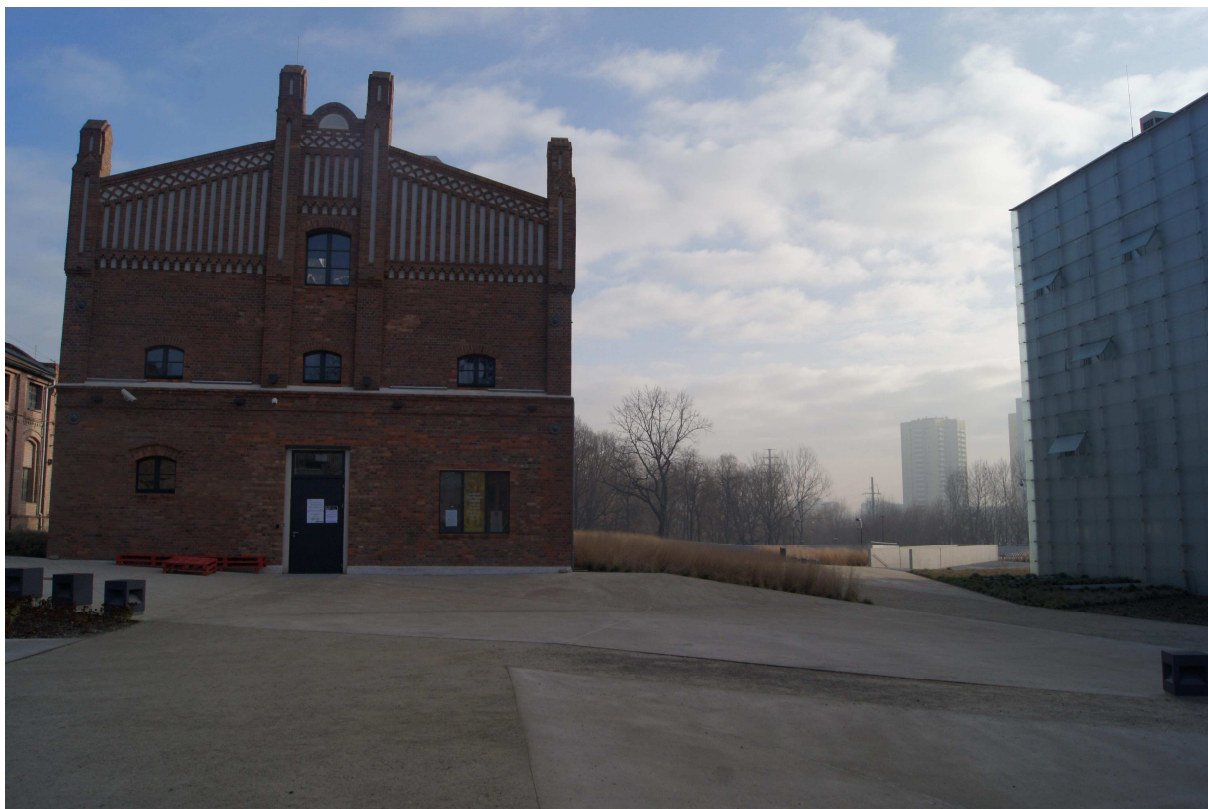
Zdjęcie nr 1. Teren przyległy do budynku administracyjnego.
Zilustrowanie wielkości i kierunku spadku terenu w korespondencji z posadowieniem budynku administracyjnego.

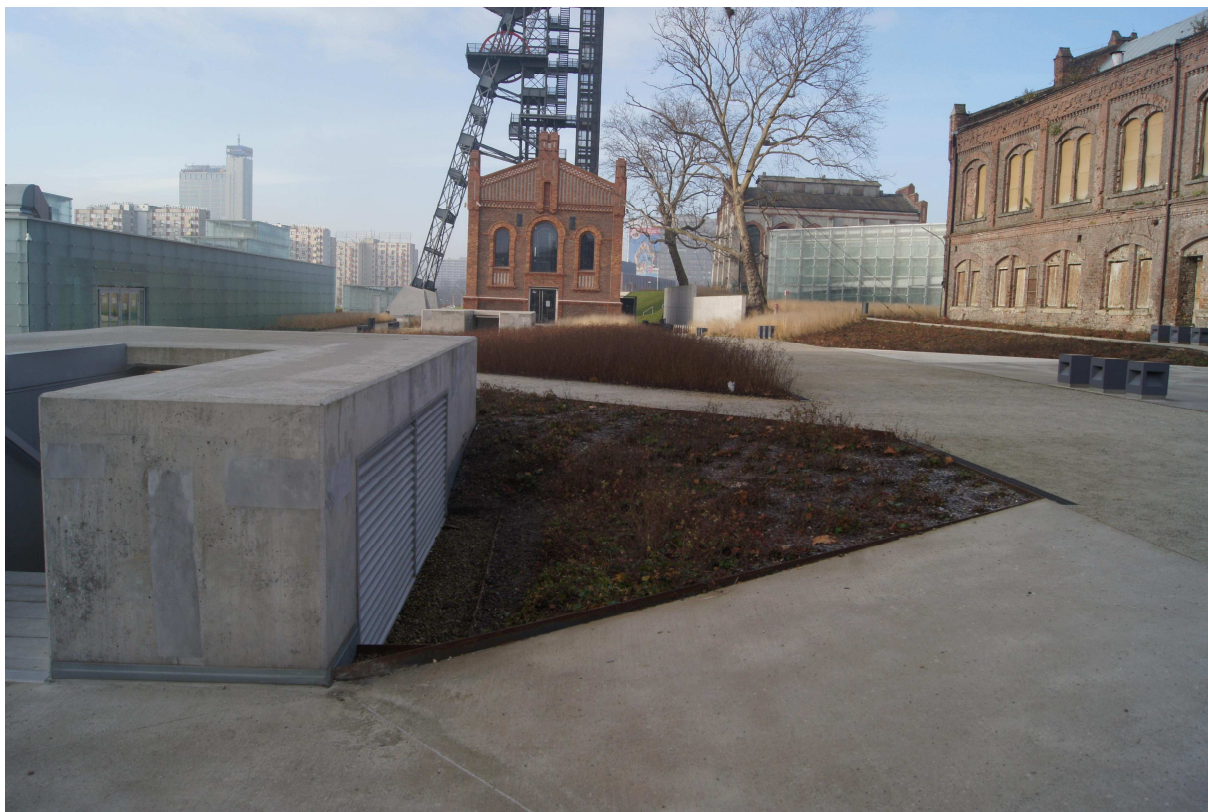
Zdjęcie nr 2. Lokalizacja wysokościowa terenowej czepni powietrza z klatką schodową przy ścianie frontowej budynku administracyjnego.
Zilustrowanie wielkości i kierunku spadku terenu. Widoczne duże zawilgocenie substratu.

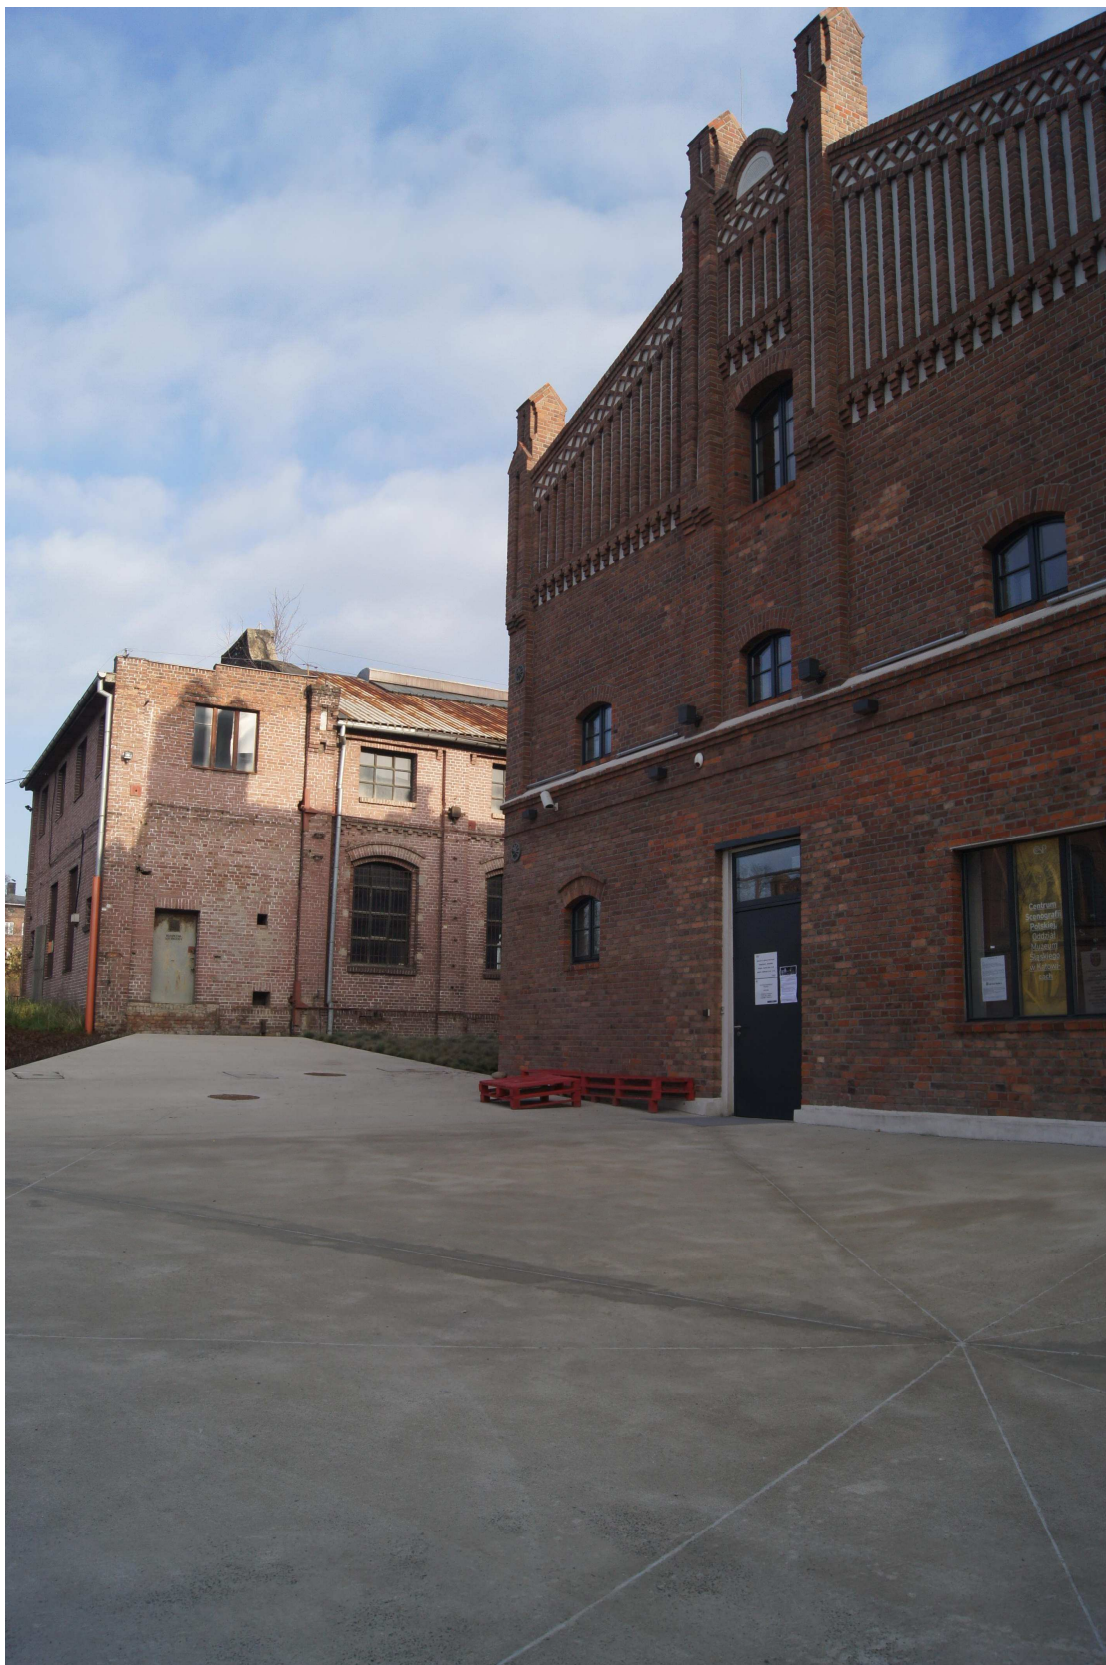
Zdjęcie nr 3. Ukształtowanie betonowej powierzchni terenu w okolicy budynku MS-15. Zilustrowanie wielkości i kierunku spadku terenu. Widoczna niecka w miejscu zbiegu płyt betonowych, bez wpustu deszczowego.

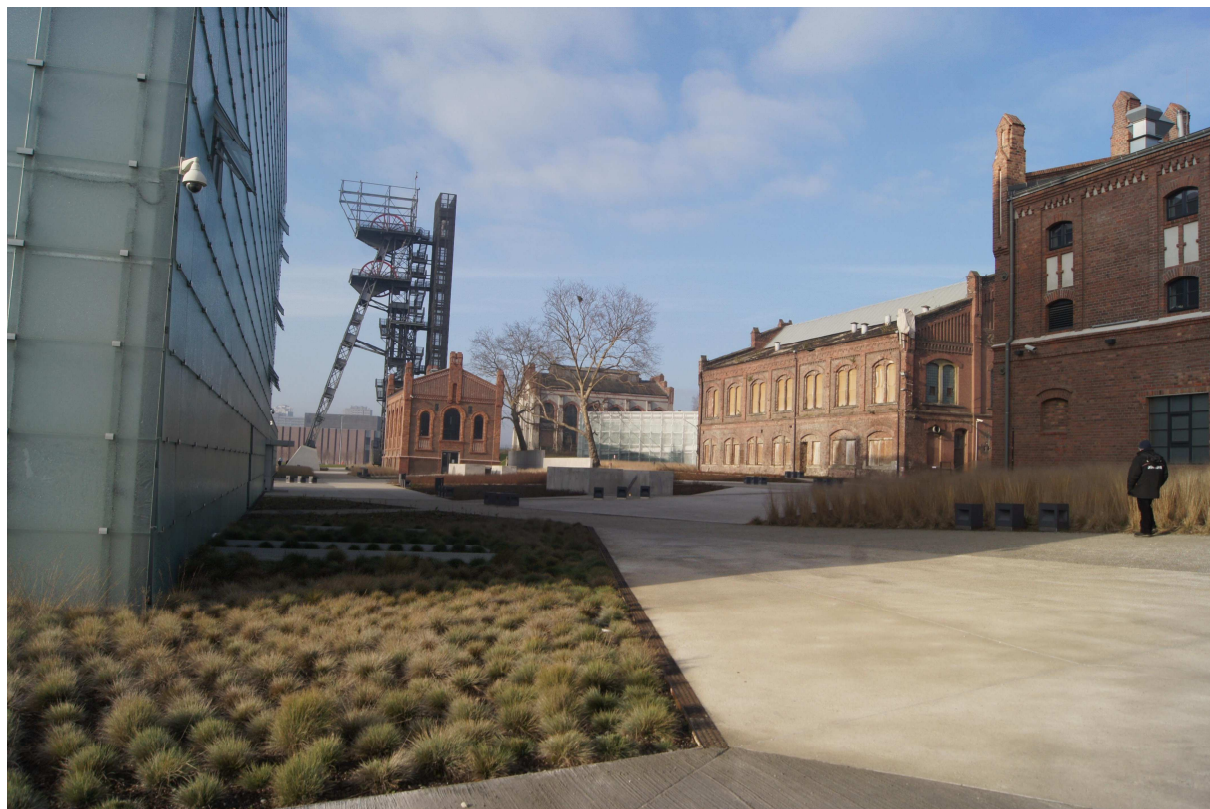
Zdjęcie nr 4. Zilustrowanie wielkości i kierunku spadku terenu przy ścianie frontowej budynku holu głównego.

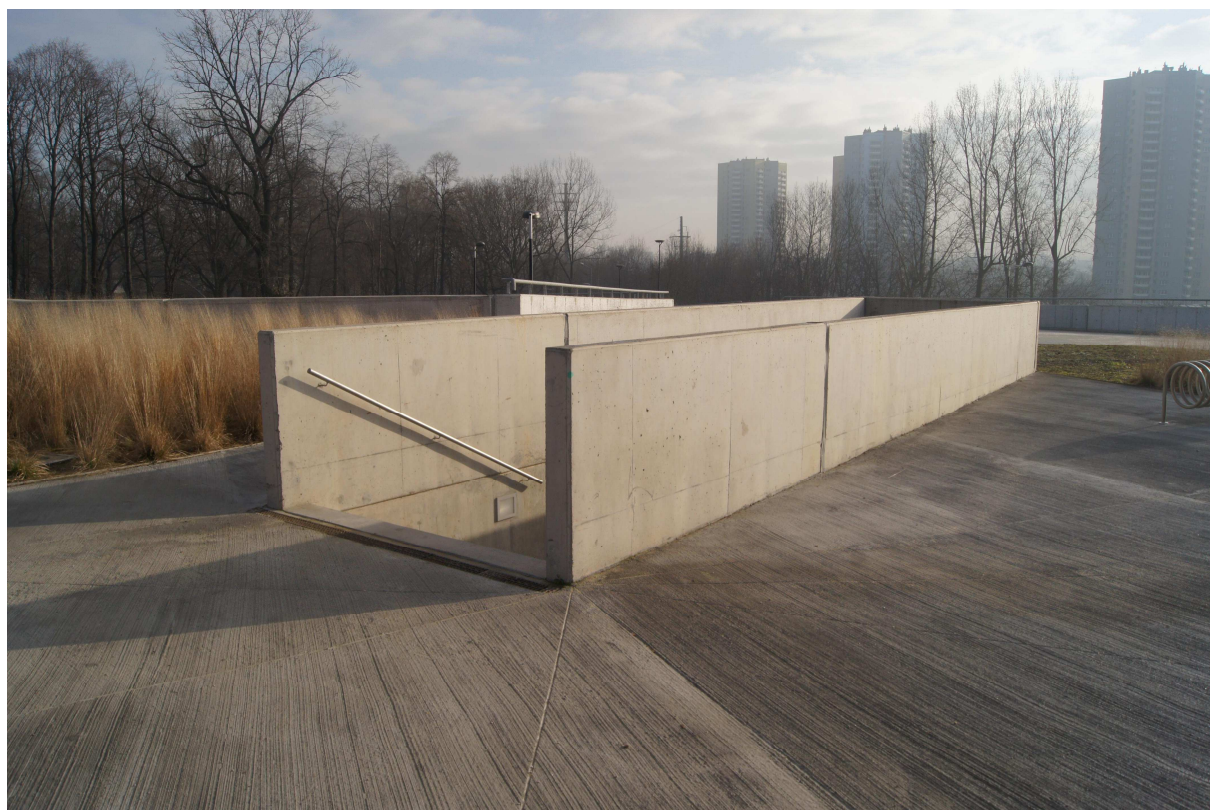
Zdjęcie nr 5. Klatka schodowa w południowo-wschodnim narożniku terenu Muzeum. Zilustrowanie wielkości i kierunku spadku terenu. Widoczne duże zawilgocenie w prawym narożu wejścia do klatki schodowej.

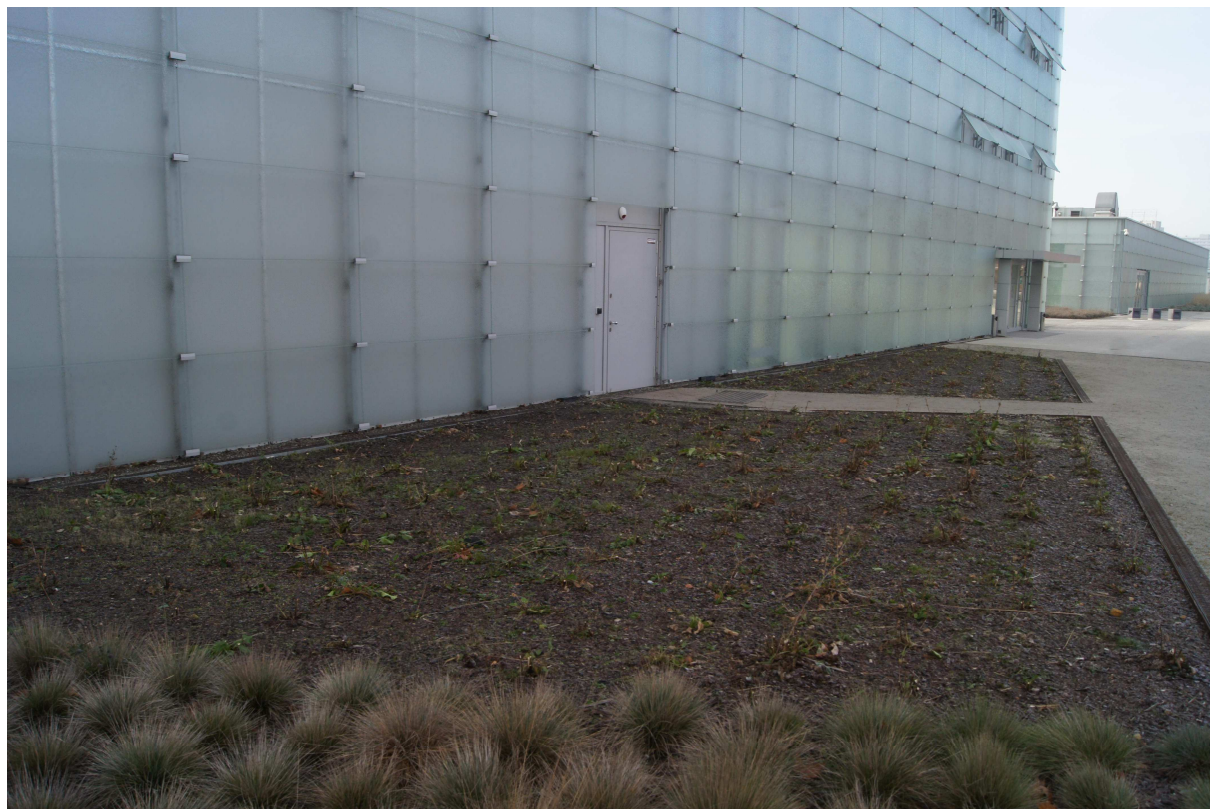
Zdjęcie nr 6. Teren zielony przy ścianie frontowej budynku administracyjnego. Widoczne duże zawilgocenie substratu i obumarcie nasadzonych roślin.

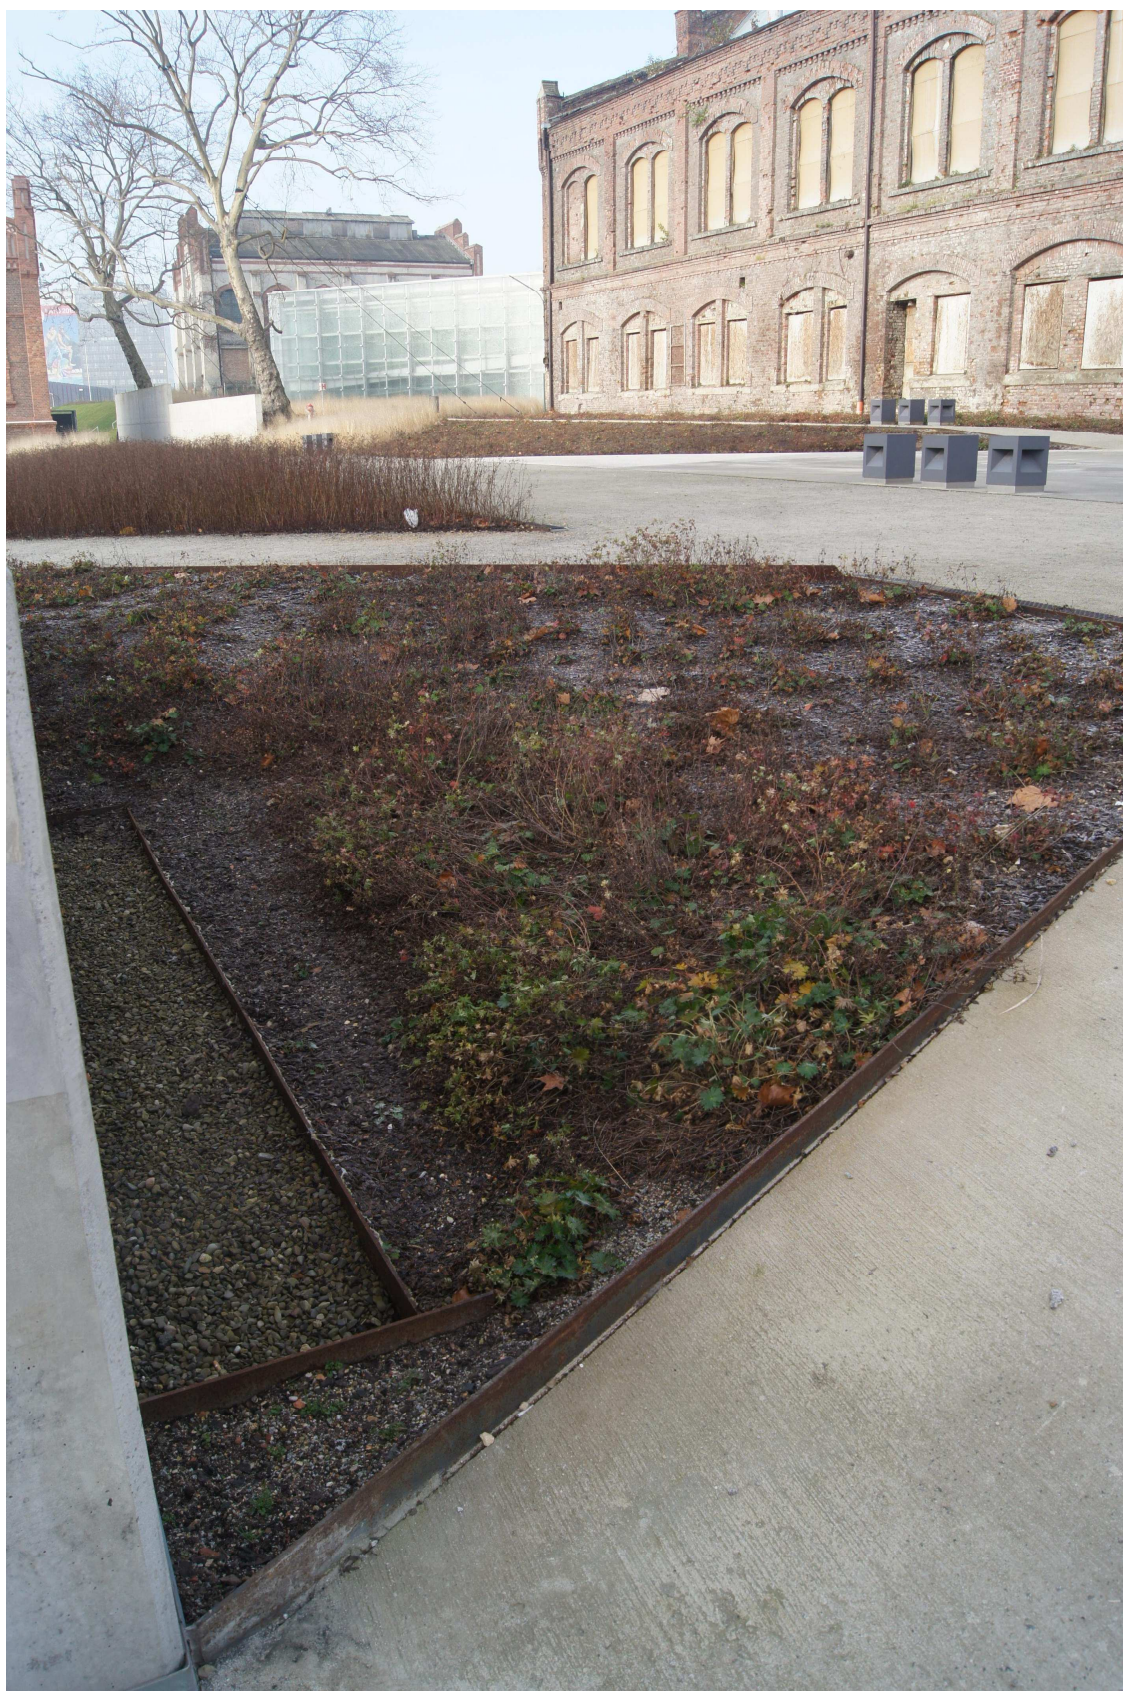
Zdjęcie nr 7. Lokalizacja wysokościowa terenowej czerpni powietrza z klatką schodową przy ścianie frontowej budynku administracyjnego. Zilustrowanie wielkości i kierunku przepływu wód deszczowych. Widoczne duże zawilgocenie Substratu i degradacja nasadzeń spowodowana zawilgoceniem.

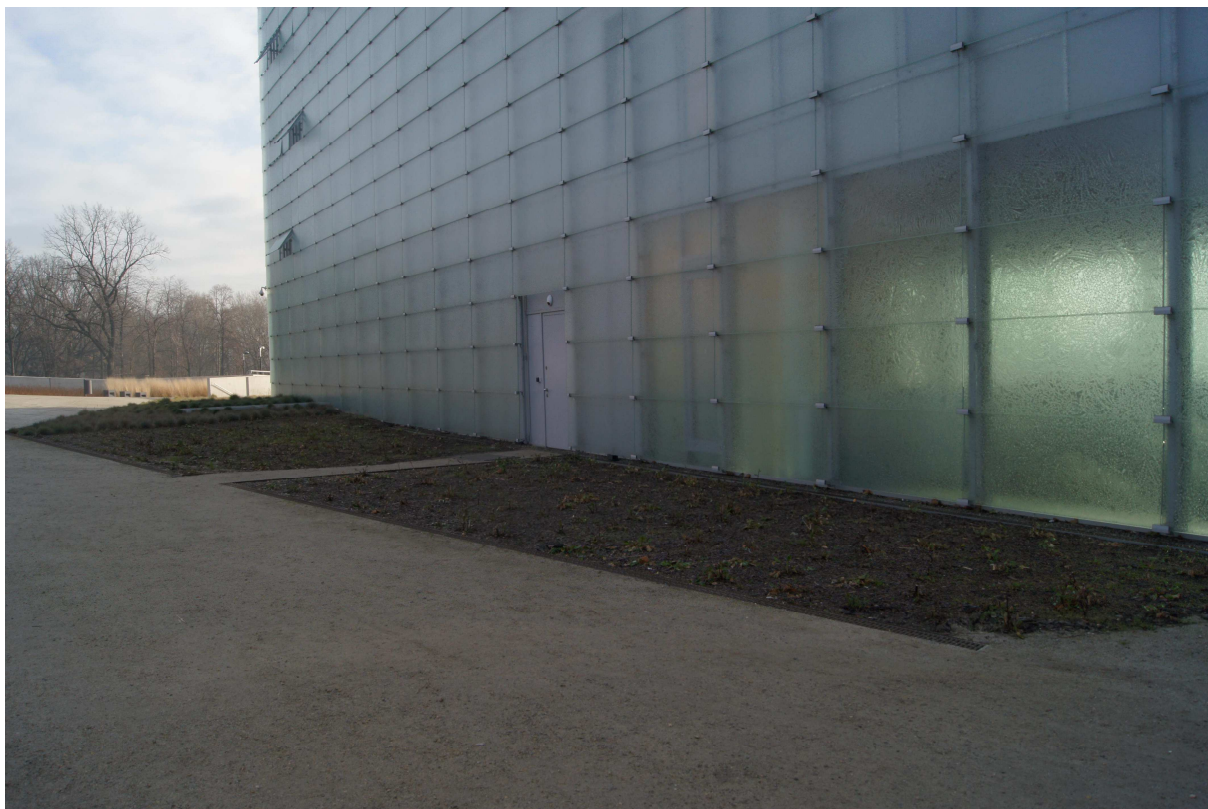
Zdjęcie nr 8. Teren zielony przy ścianie frontowej budynku administracyjnego. Widoczne duże zawilgocenie substratu i obumarcie nasadzonych roślin. Widoczny napływ żwiru na obszar substratu.

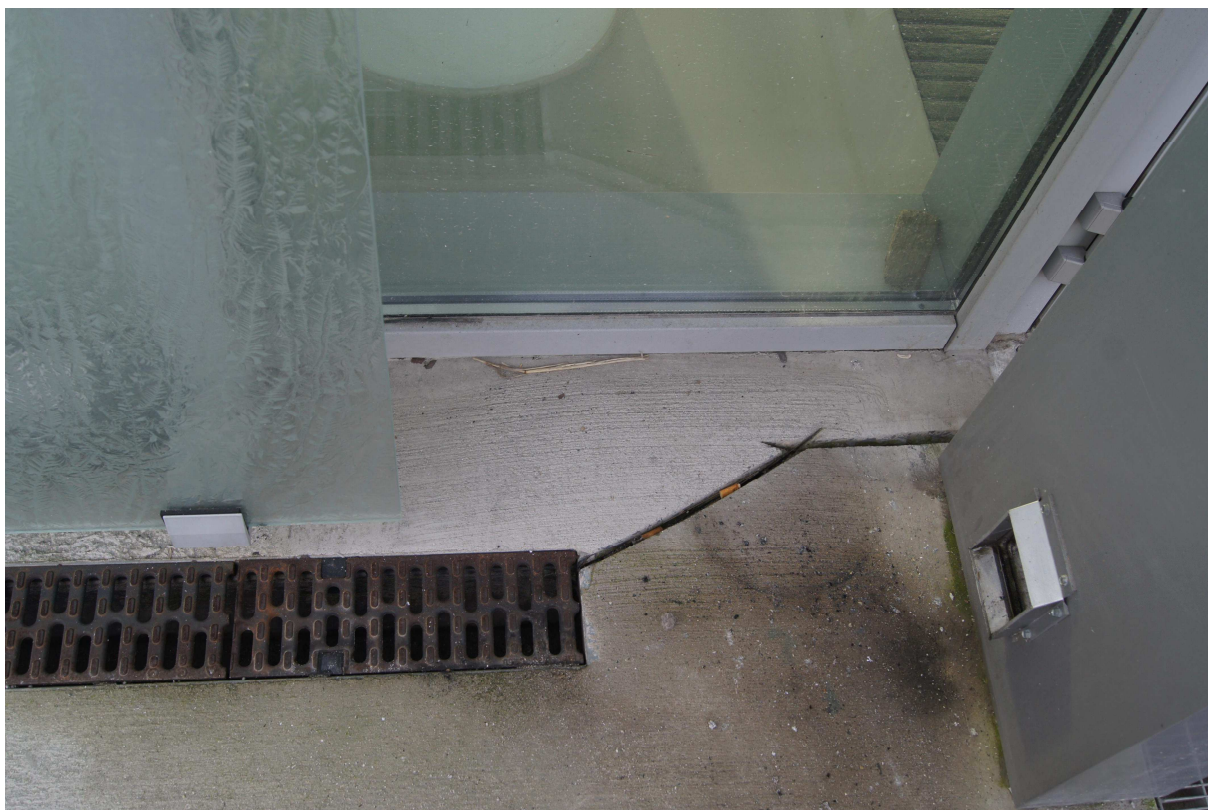
Zdjęcie nr 9. Odwodnienie liniowe przy wejściu głównym do budynku administracyjnego. Widoczne „odprowadzenie” wód wyciętą w betonie szczeliną w kierunku wpustu pod wycieraczką systemową.

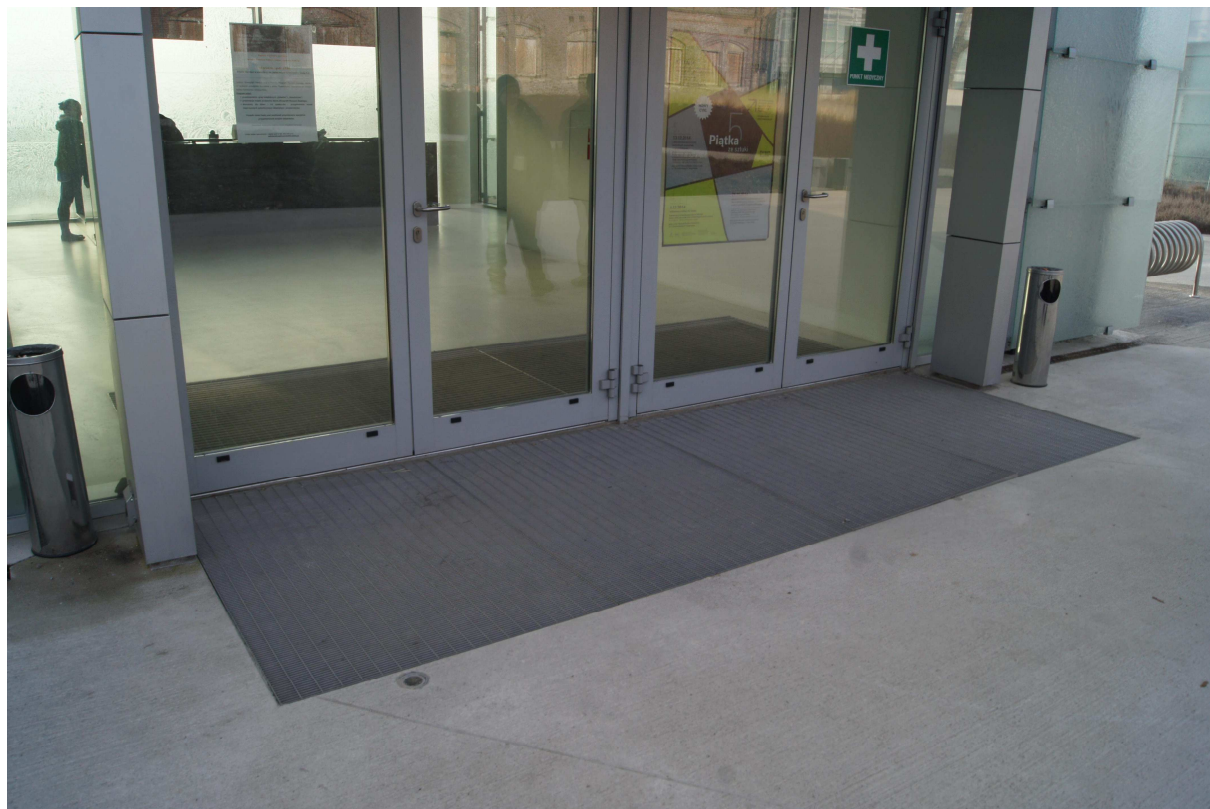
Zdjęcie nr 10. Wycieraczka systemowa przy wejściu głównym do budynku administracyjnego. Widoczne „zawilgocenie przy lewym narożu wycieraczki spowodowane brakiem należytego odprowadzenia wód z odwodnienia liniowego (nawiązanie do rys.9)

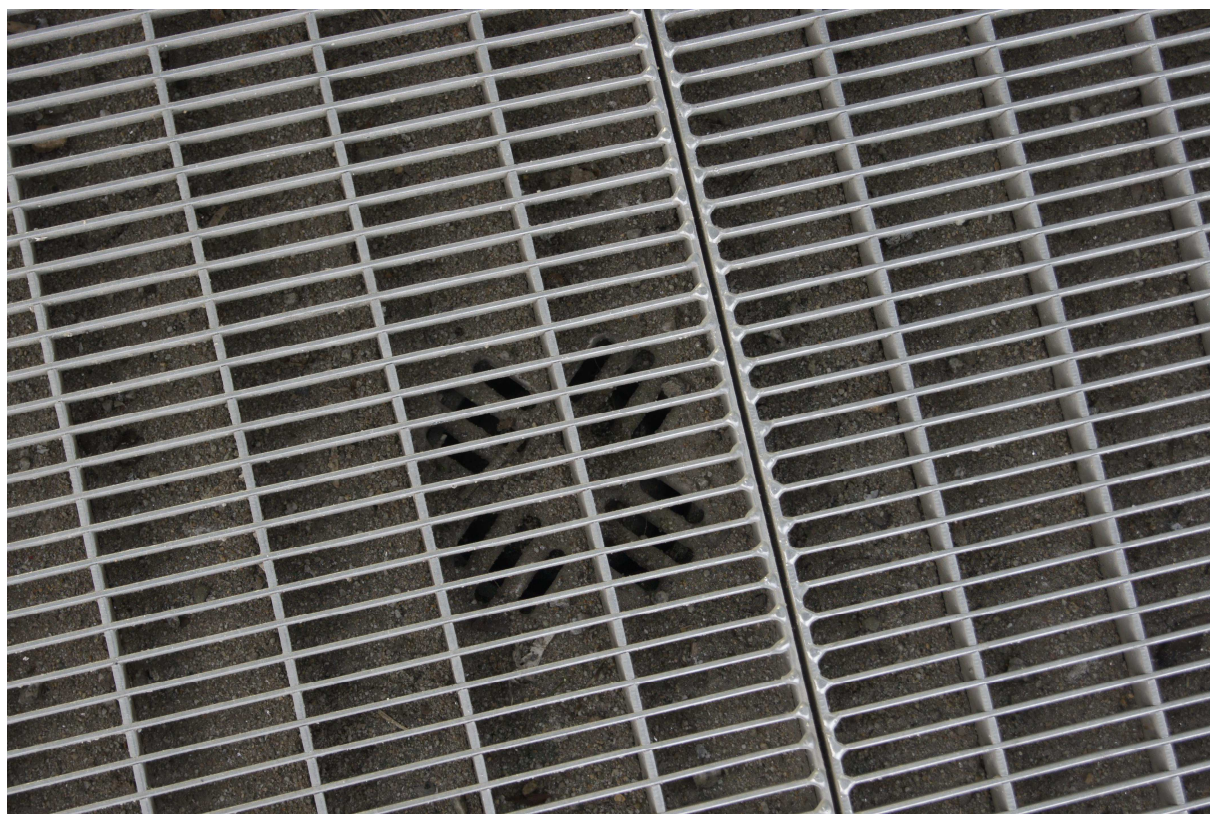
Zdjęcie nr 11. Wycieraczka systemowa przy wejściu głównym do budynku administracyjnego. Widoczny wpust deszczowy – duże zanieczyszczenie żwirem i piachem.

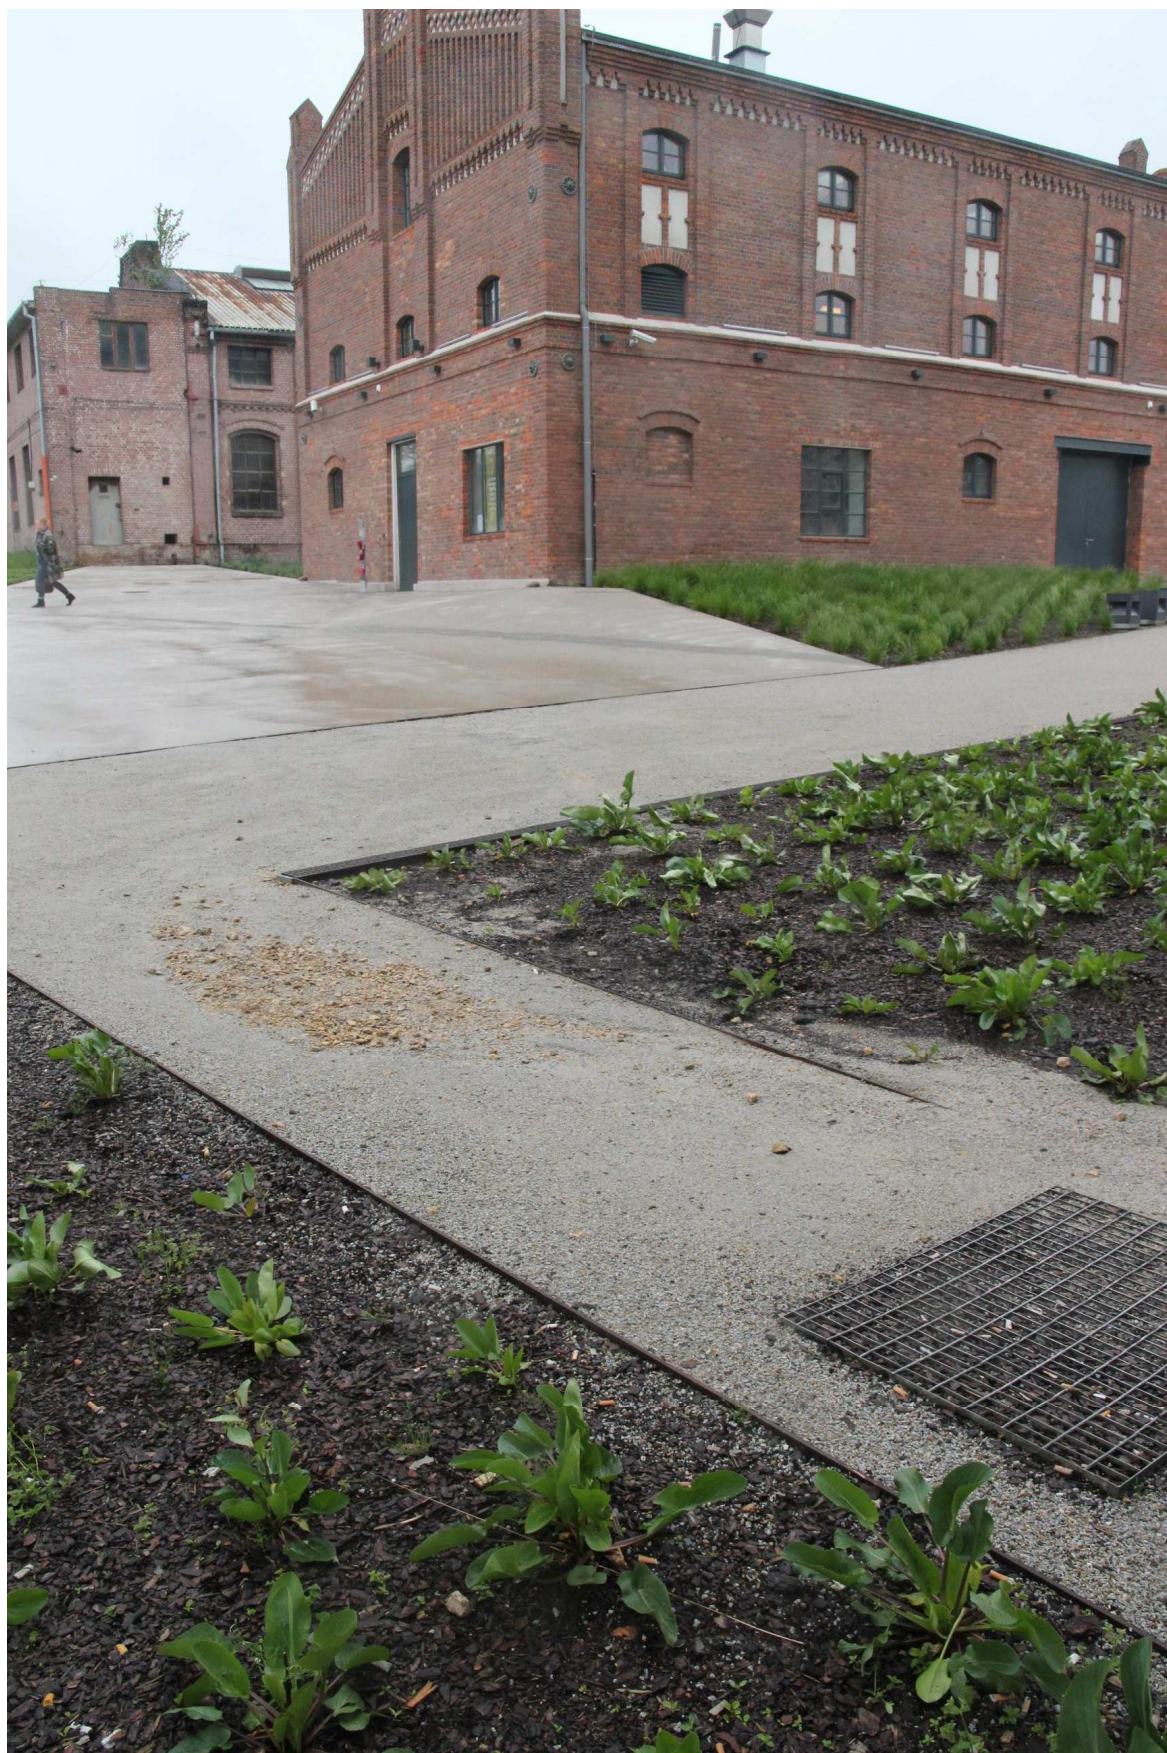
Zdjęcie nr 11a. Widok na ścieżkę dojścia do budynku administracyjnego. Widoczne Przemycie Żwiru na obszar substratu i ubytki żwiru w ścieżce spowodowane niekontrolowanym przepływem wody deszczowej.

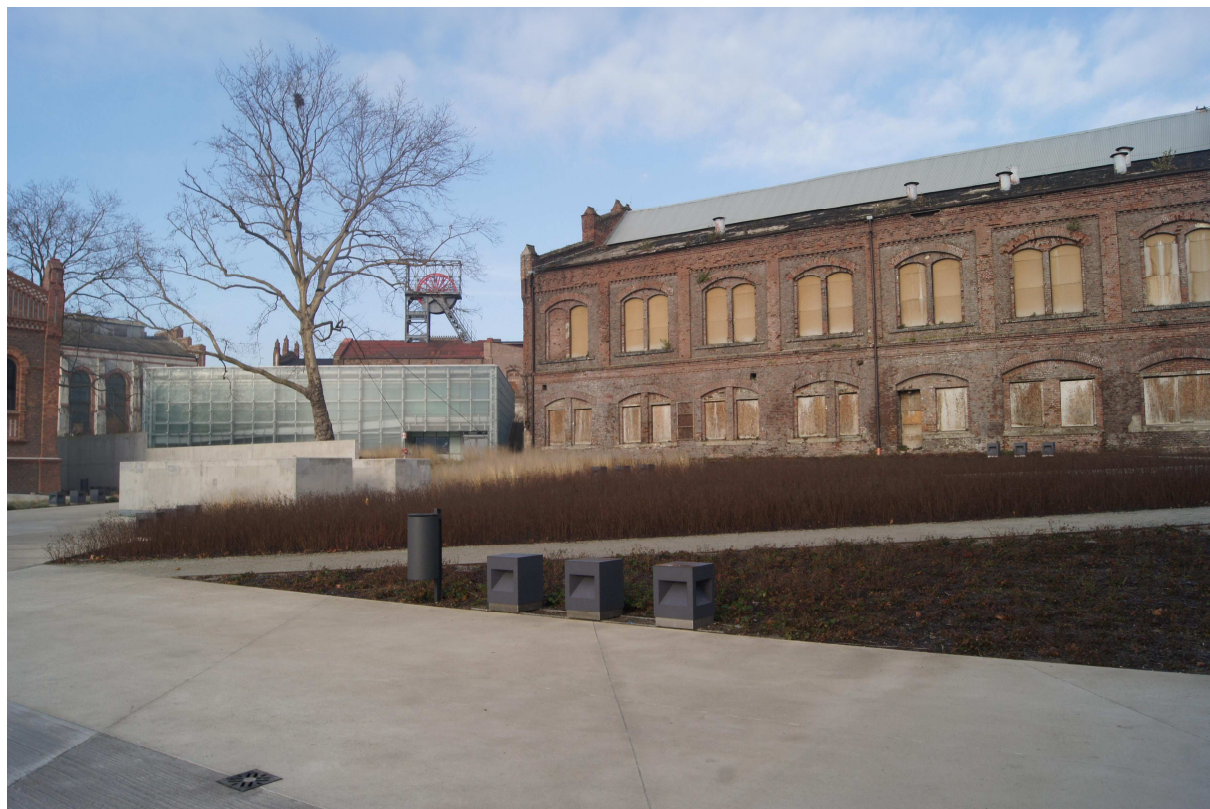
Zdjęcie nr 12. Widok od strony budynku holu głównego na budynek MS-8 (częściowo) i budynek MS-CH, a także obiekt nie objęty pracami renowacyjnymi. Widoczne duże zawilgocenie obszaru substratu i degenerację roślin.

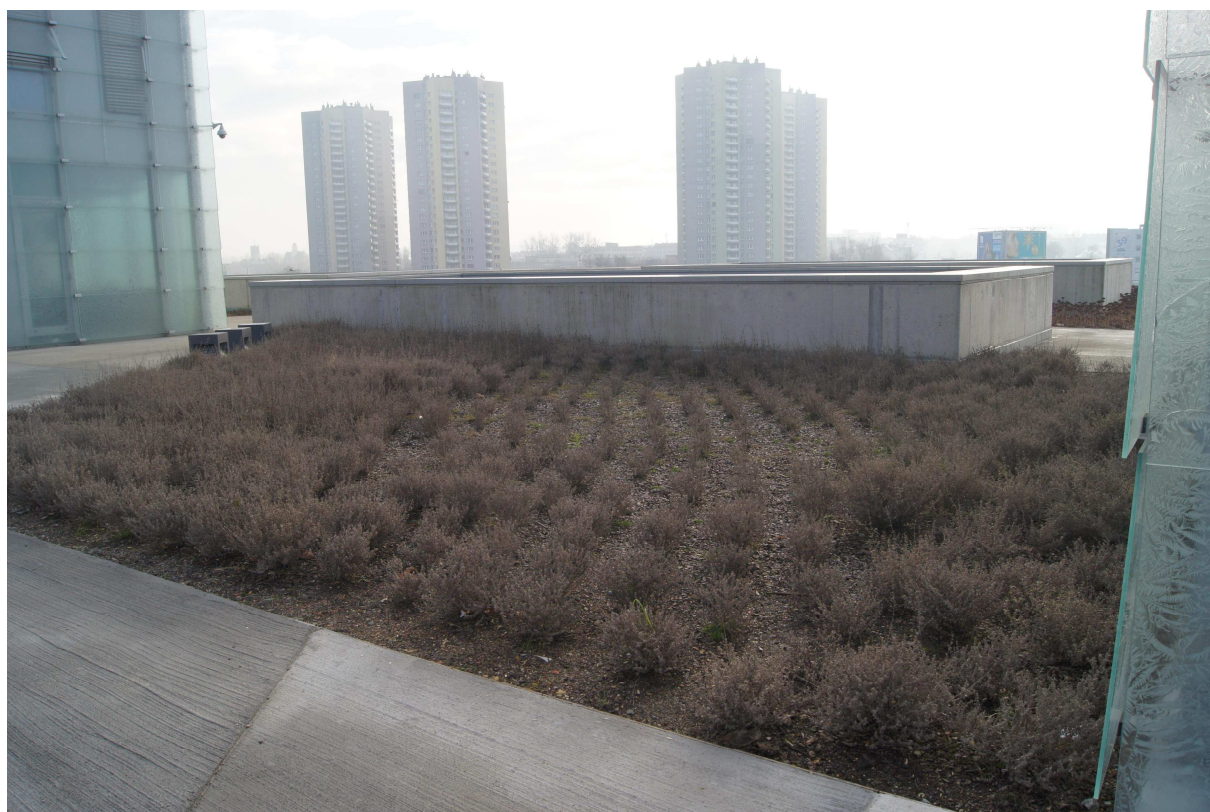
Zdjęcie nr 13. Widok od strony budynku holu głównego na budynek administracyjny i szyby. Widoczna degeneracja roślin i pas zniszczeń w miejscu głównej trasy przepływających wód deszczowych.

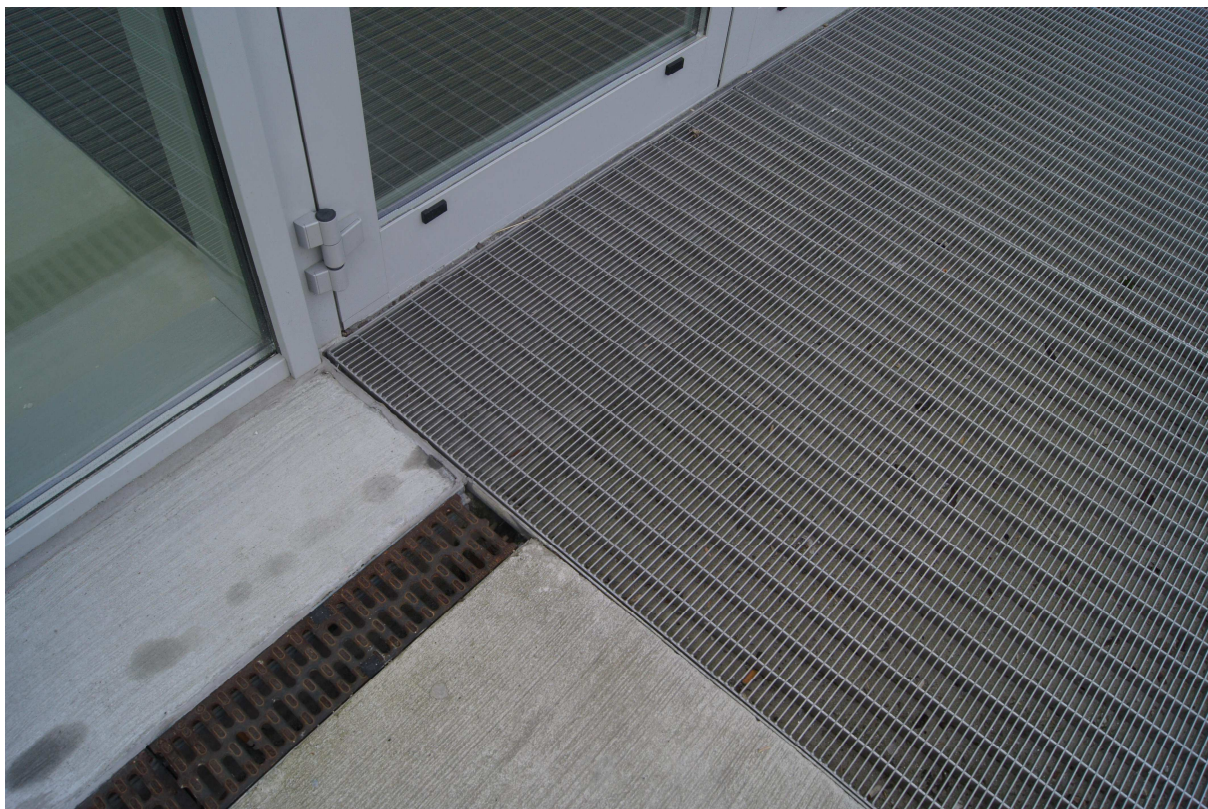
Zdjęcie nr 14. Wejście do budynku administracyjnego.
Zilustrowanie sposobu odprowadzenia wód deszczowych z odwodnienia liniowego (szczelina widoczna pod kratką wycieraczki systemowej)

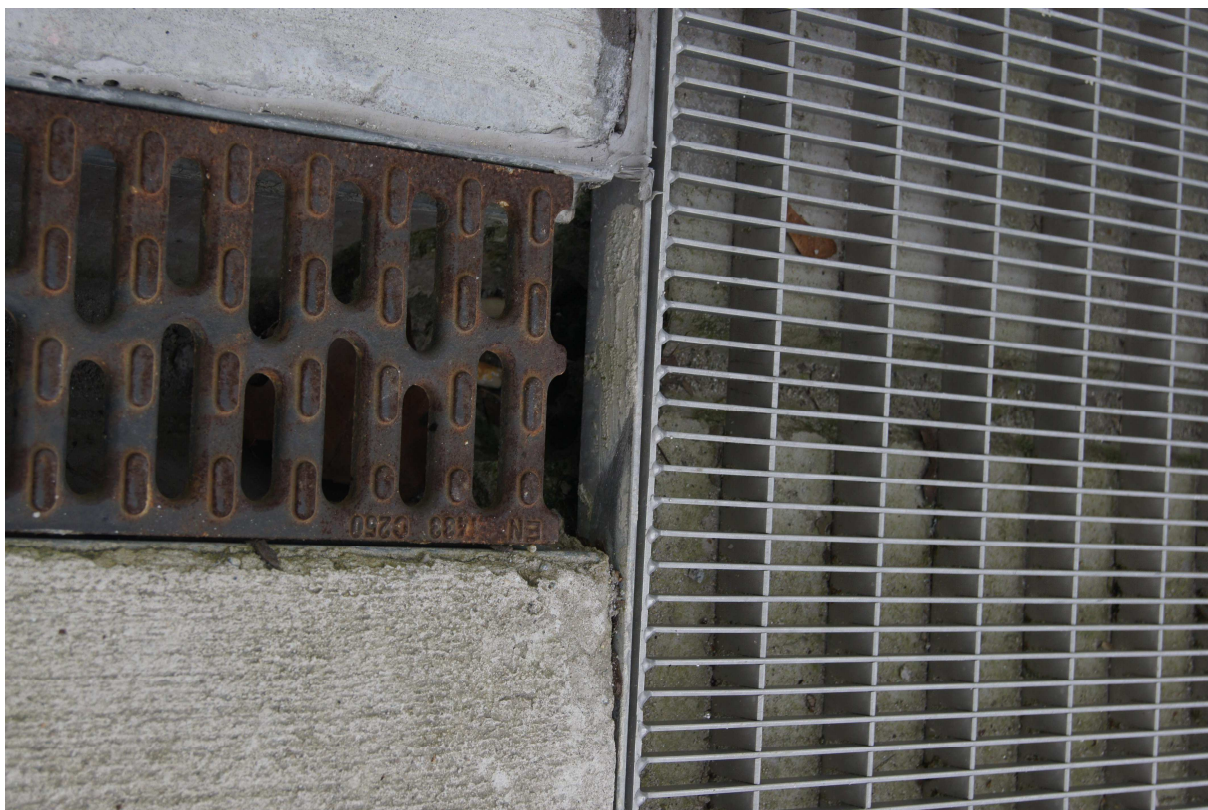
Zdjęcie nr 15. Wejście do budynku administracyjnego.
Sposób odprowadzenia wód deszczowych z odwodnienia liniowego – szczegół,
zilustrowanie braku drożności połączenia

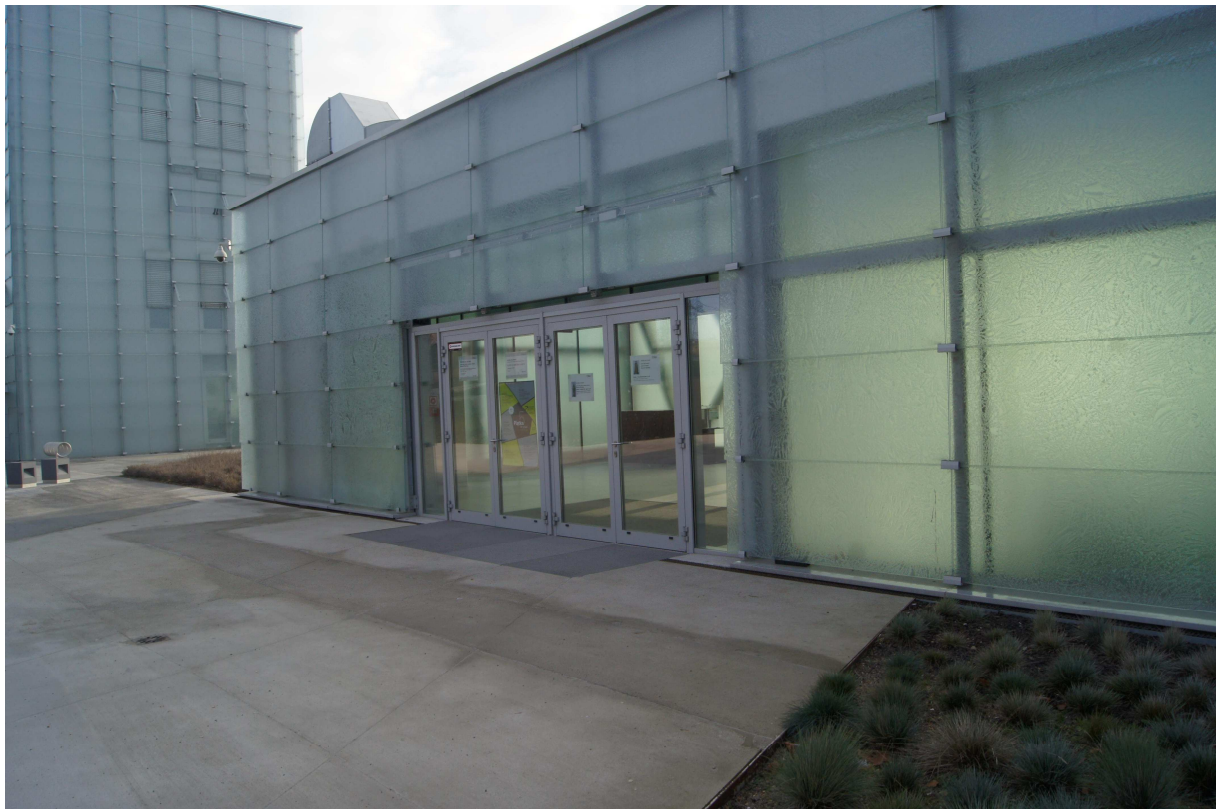
Zdjęcie nr 16. Wejście do budynku holu centralnego.
Widok na wycieraczkę systemową przy wejściu głównym, odwodnienia liniowe oraz
Wpust w dachu budynku podziemnego. Widoczne zawilgocenia w obszarach ścieżek
i wpustu.

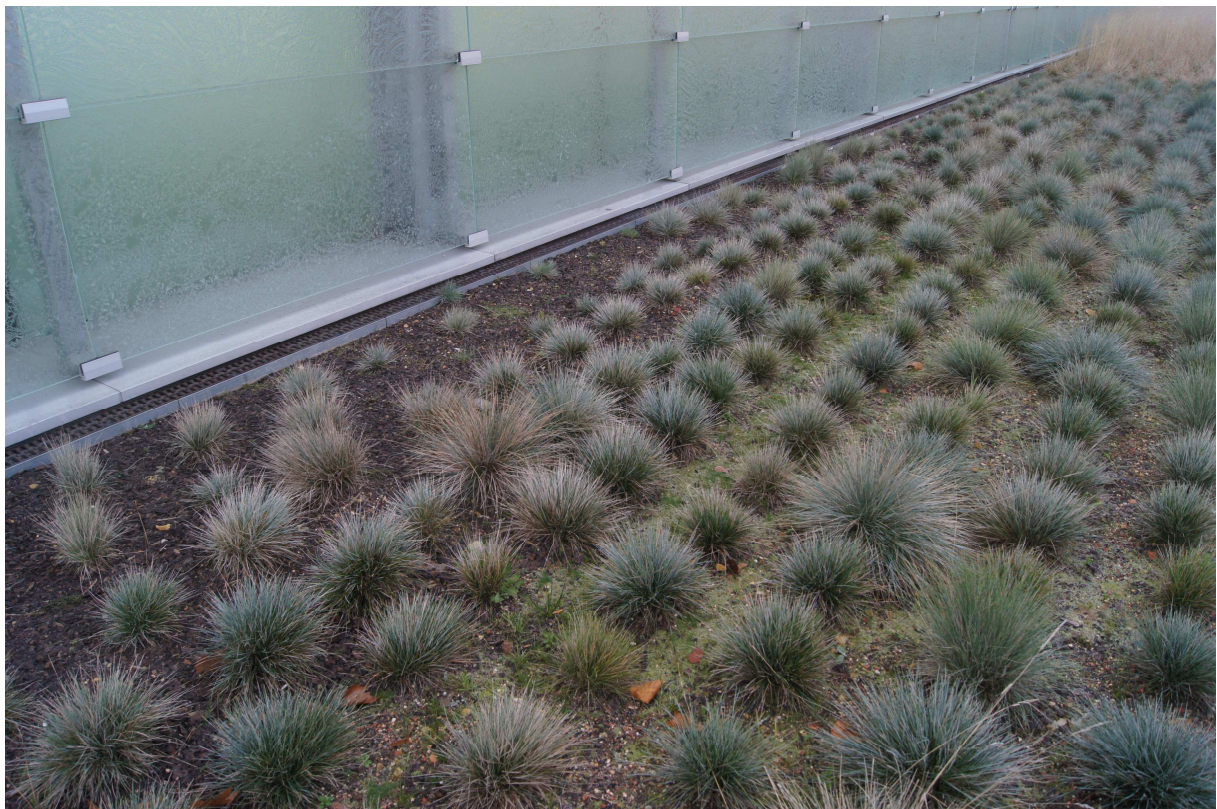
Zdjęcie nr 17. Front budynku holu centralnego.
Widok odwodnienie liniowe oraz pole zieleni. Widoczne objawy zalegania wód opadowych
- porost mchem i degradacja roślinności.

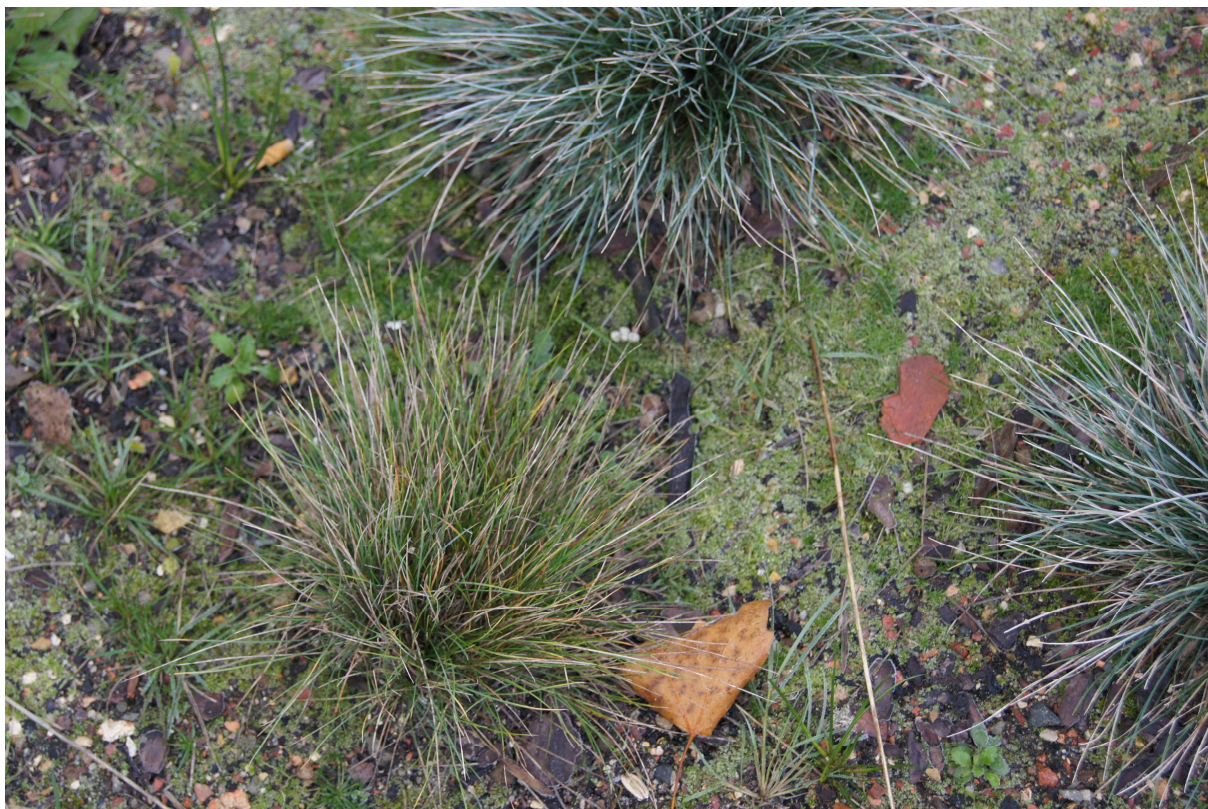
Zdjęcie nr 18. Wejście do budynku holu centralnego.
Szczegół obrazujący porost mchów w wyniku ustawicznego zalegania wód deszczowych
w przestrzeni zieleni.
