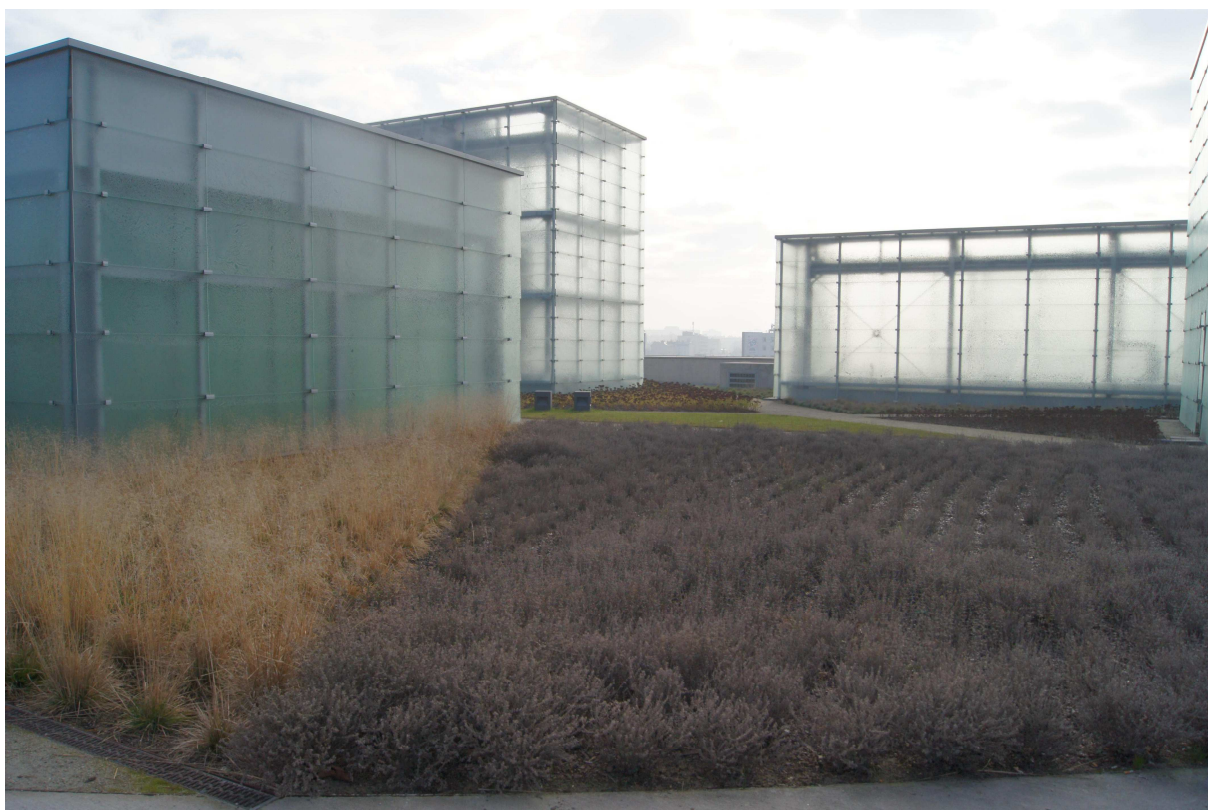
Zdjęcie nr 19. Widok na szyby naświetlające od strony fundamentów szybu górniczego.
Widoczna degradacja roślin spowodowana stałym zawilgoceniem substratu.

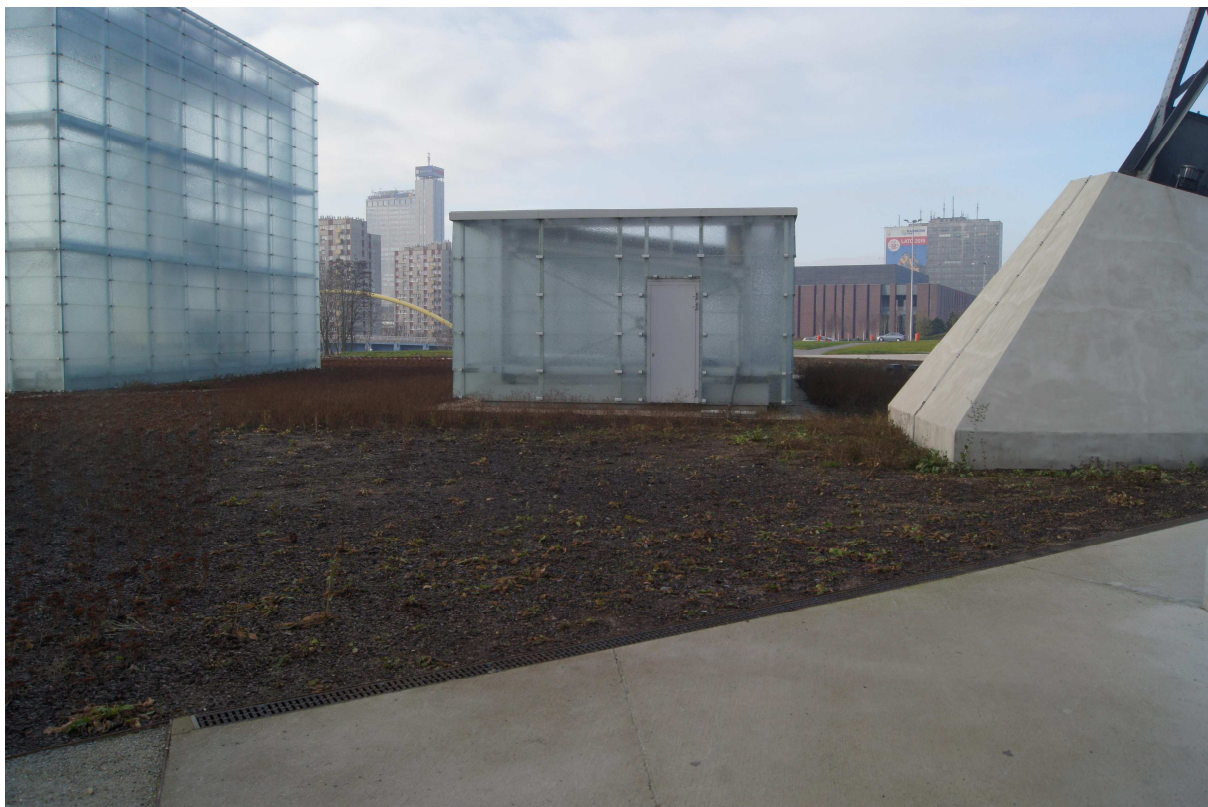
Zdjęcie nr 20. Widok na zachodni kraniec obszaru analizowanego od strony szybów górniczych. Widoczne duże zawilgocenie obszarów zielonych i niemal całkowita degradacja roślin.

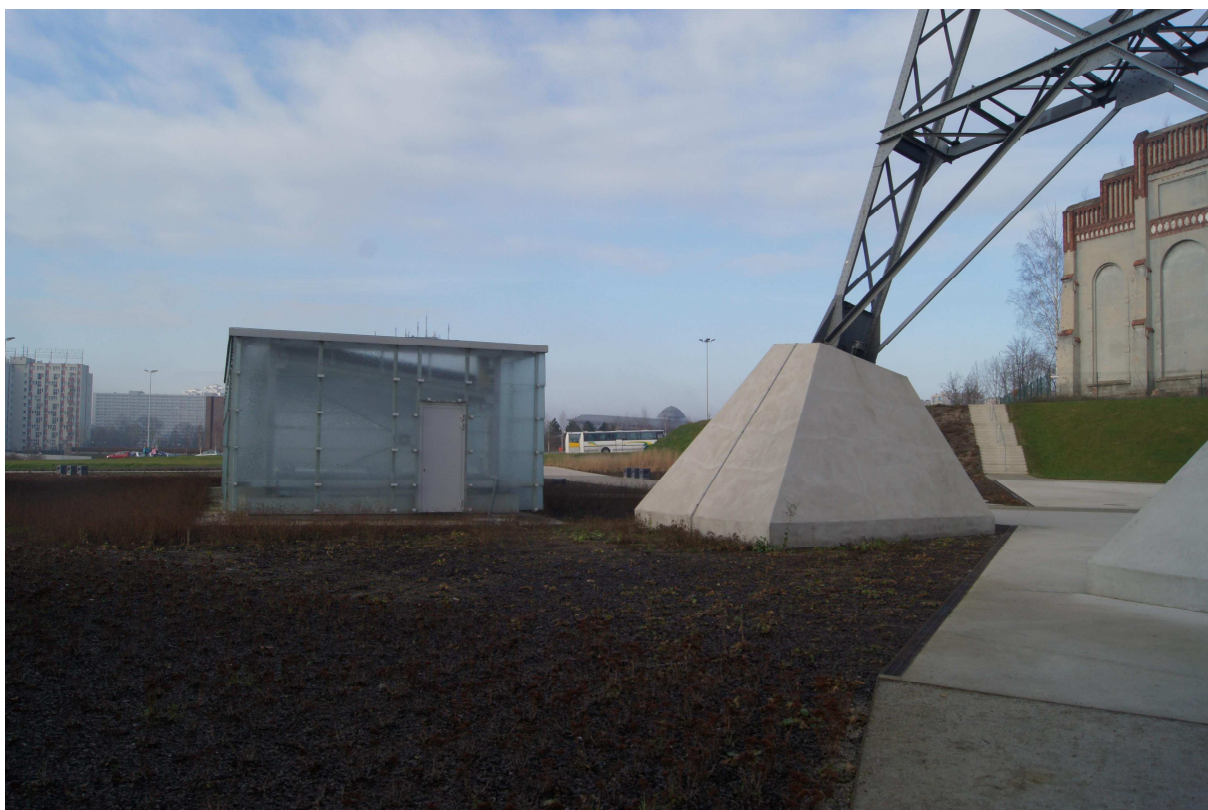
Zdjęcie nr 21. Widok na zachodni kraniec obszaru analizowanego od strony szybów górniczych. Widoczne duże zawilgocenie obszarów zielonych i niemal całkowita degradacja roślin. W tle widoczna skarpa ograniczająca obszar Muzeum od strony północnej (częściowo widoczna degradacja roślin na skarpie).

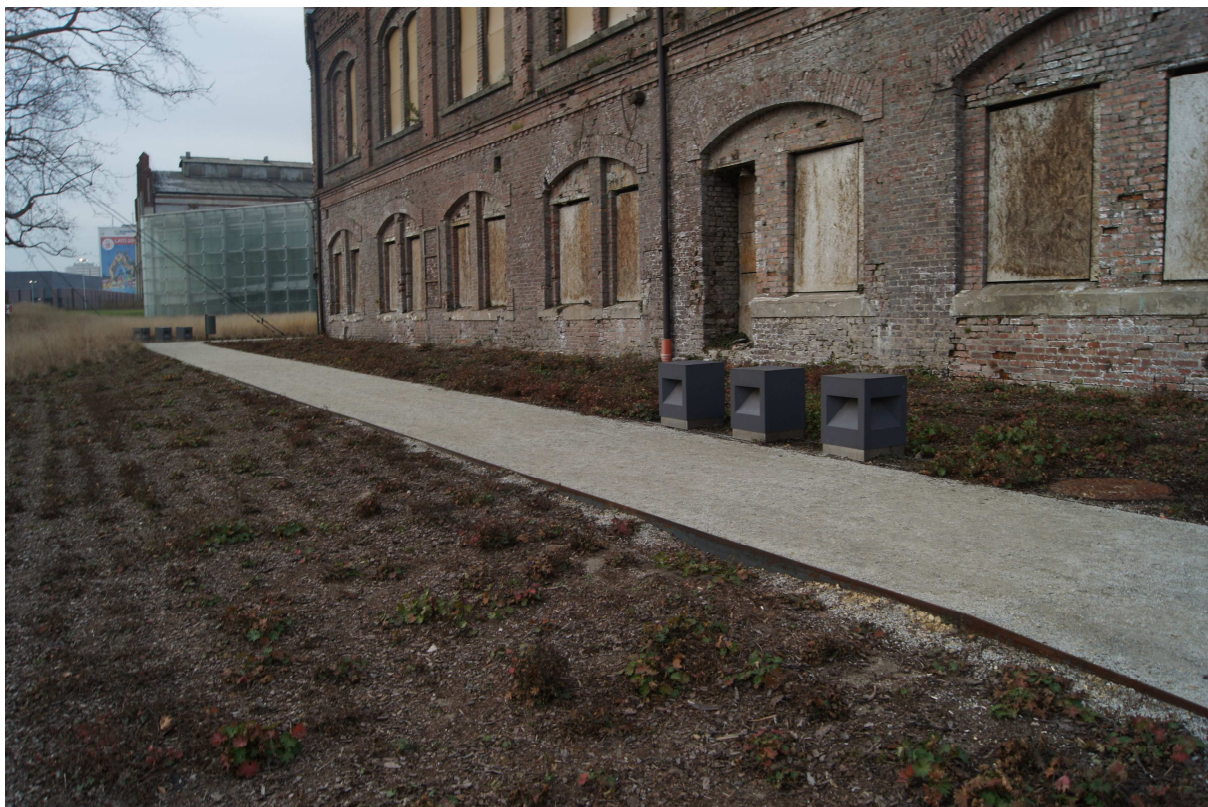
Zdjęcie nr 23. Widok na budynek nie objęty pracami renowacyjnymi (przy wjeździe głównym do budynku administracyjnego). Widoczne naniesienie żwiru ze ścieżki na obszar zieleni. Widoczna niemal całkowita degradacja roślin po obydwóch stronach ścieżki spowodowana ustawicznym zaleganiem wód opadowych.

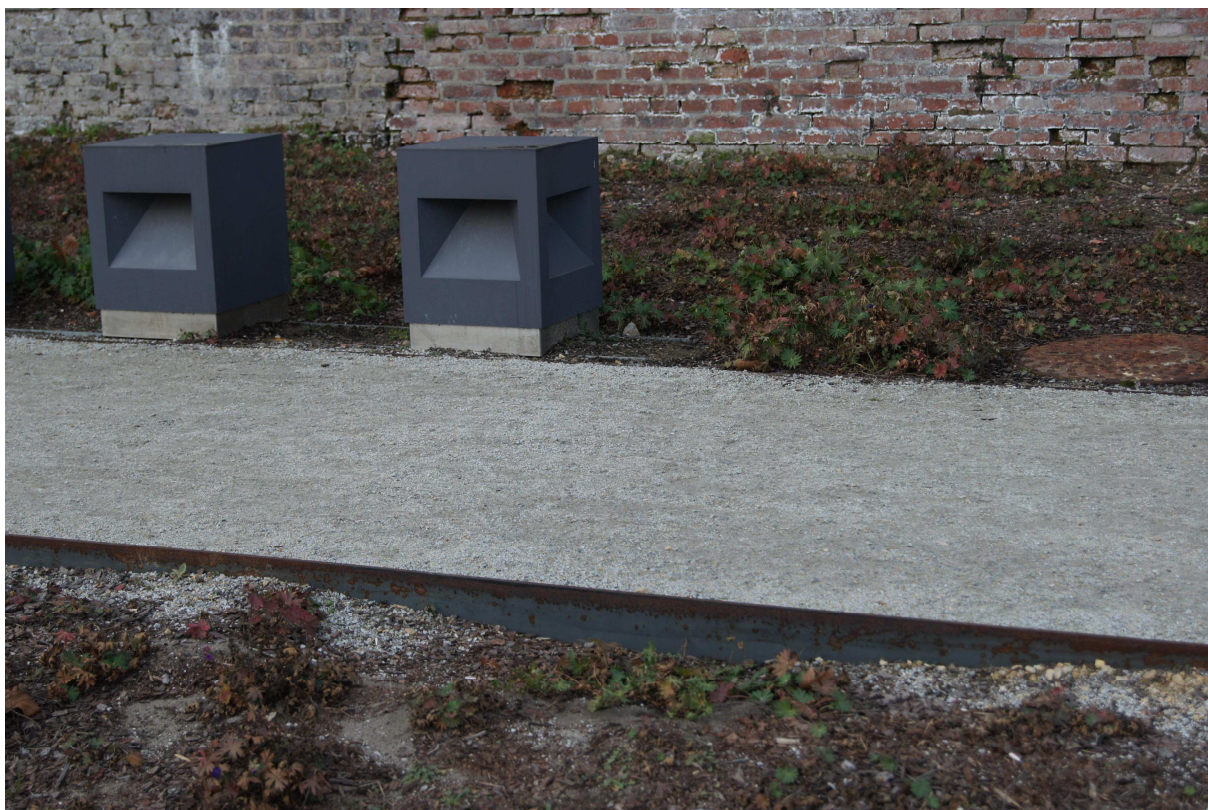
Zdjęcie nr 24. Widok na budynek nie objęty pracami renowacyjnymi (przy wjeździe głównym do budynku administracyjnego). Zbliżenie na sytuację ze zdjęcia nr 23.

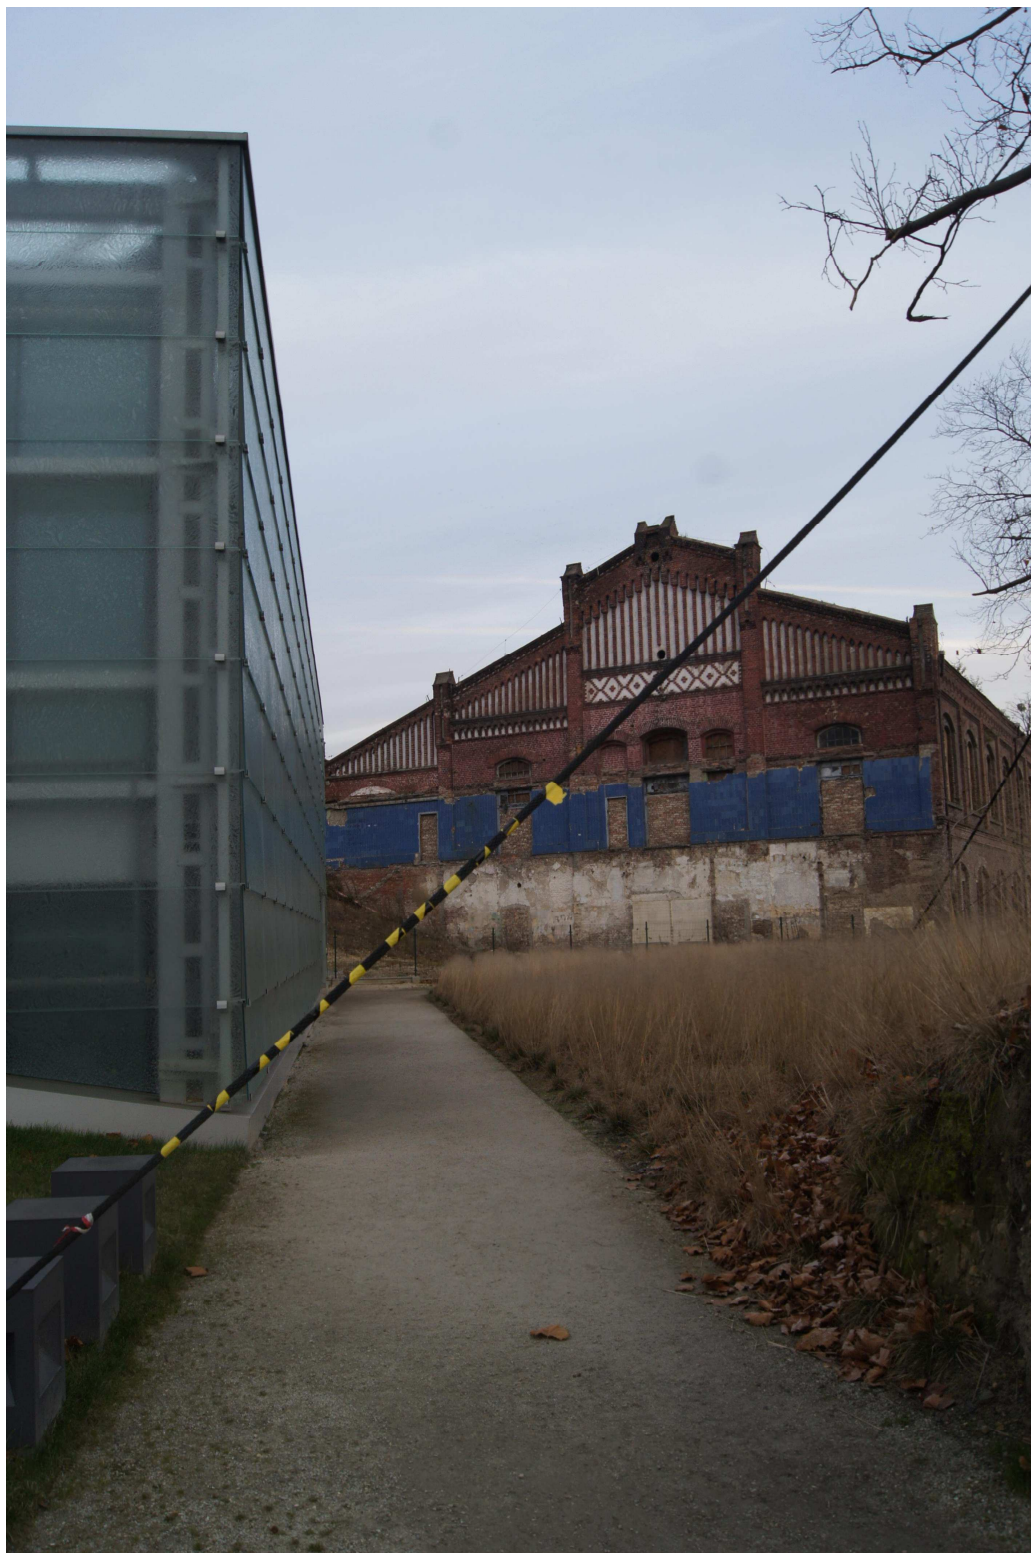
Zdjęcie nr 25. Widok na naroże budynku MS-CH od strony dojścia od szybów górniczych. Widok na budynek nie objęty pracami renowacyjnymi (ze zdjęć nr 23 i 24) od strony budynku MS-CH. Widoczne omszenie ścieżki wzdłuż elewacji budynku spowodowane ustawicznymi zastojami wody deszczowej.

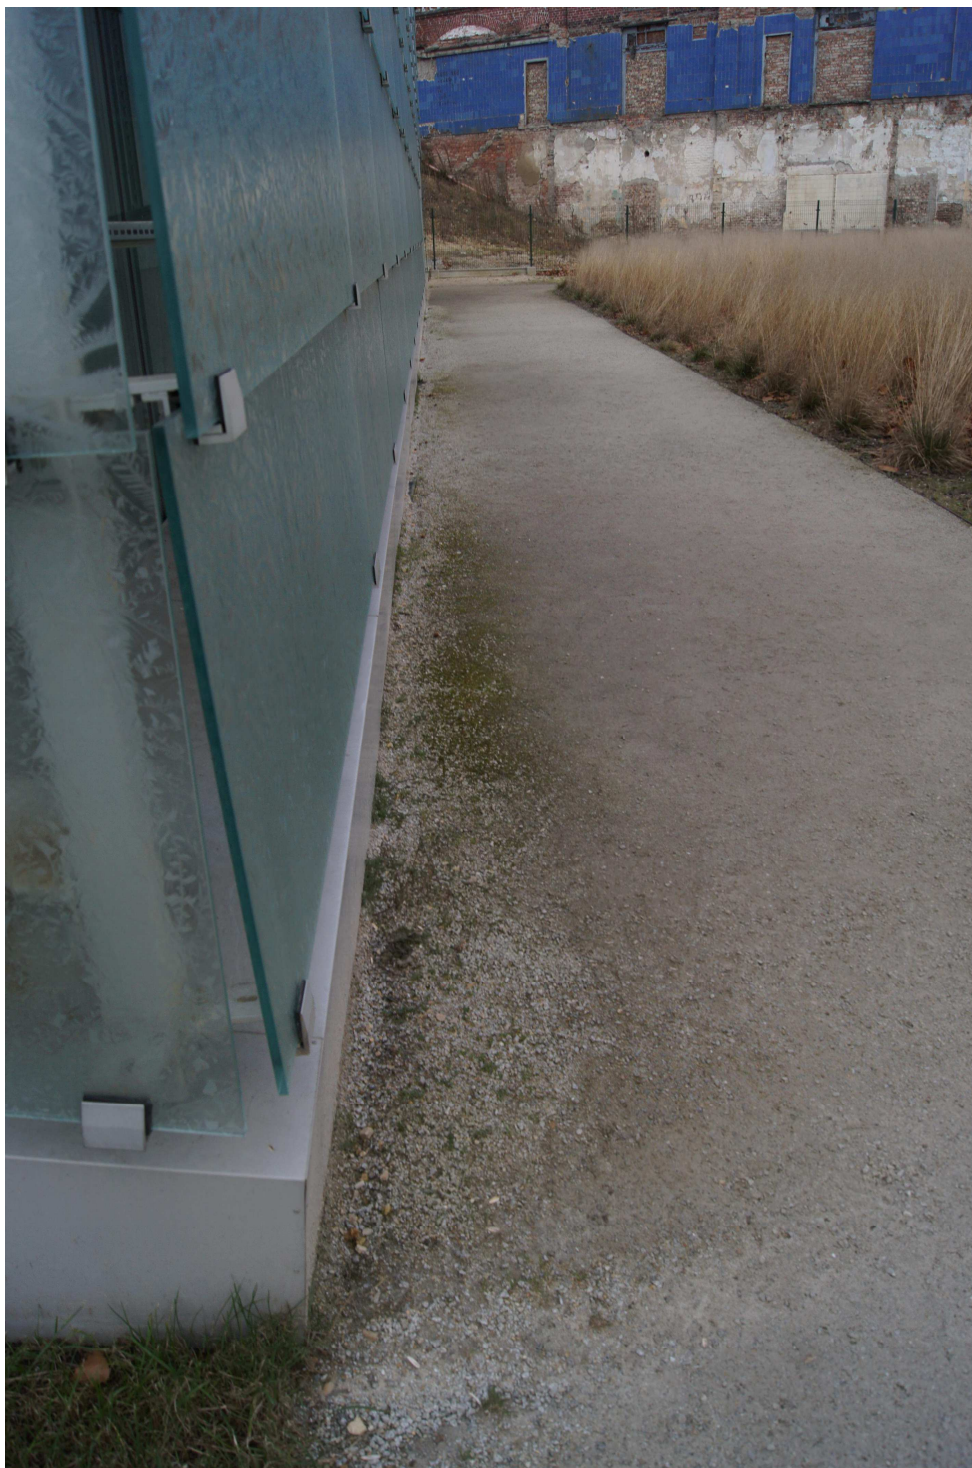
Zdjęcie nr 26. Widok na naroże budynku MS-CH od strony dojścia od szybów górniczych. Zbliżenie widocznego omszenia ścieżki wzdłuż elewacji budynku spowodowanego zastojami wody deszczowej.

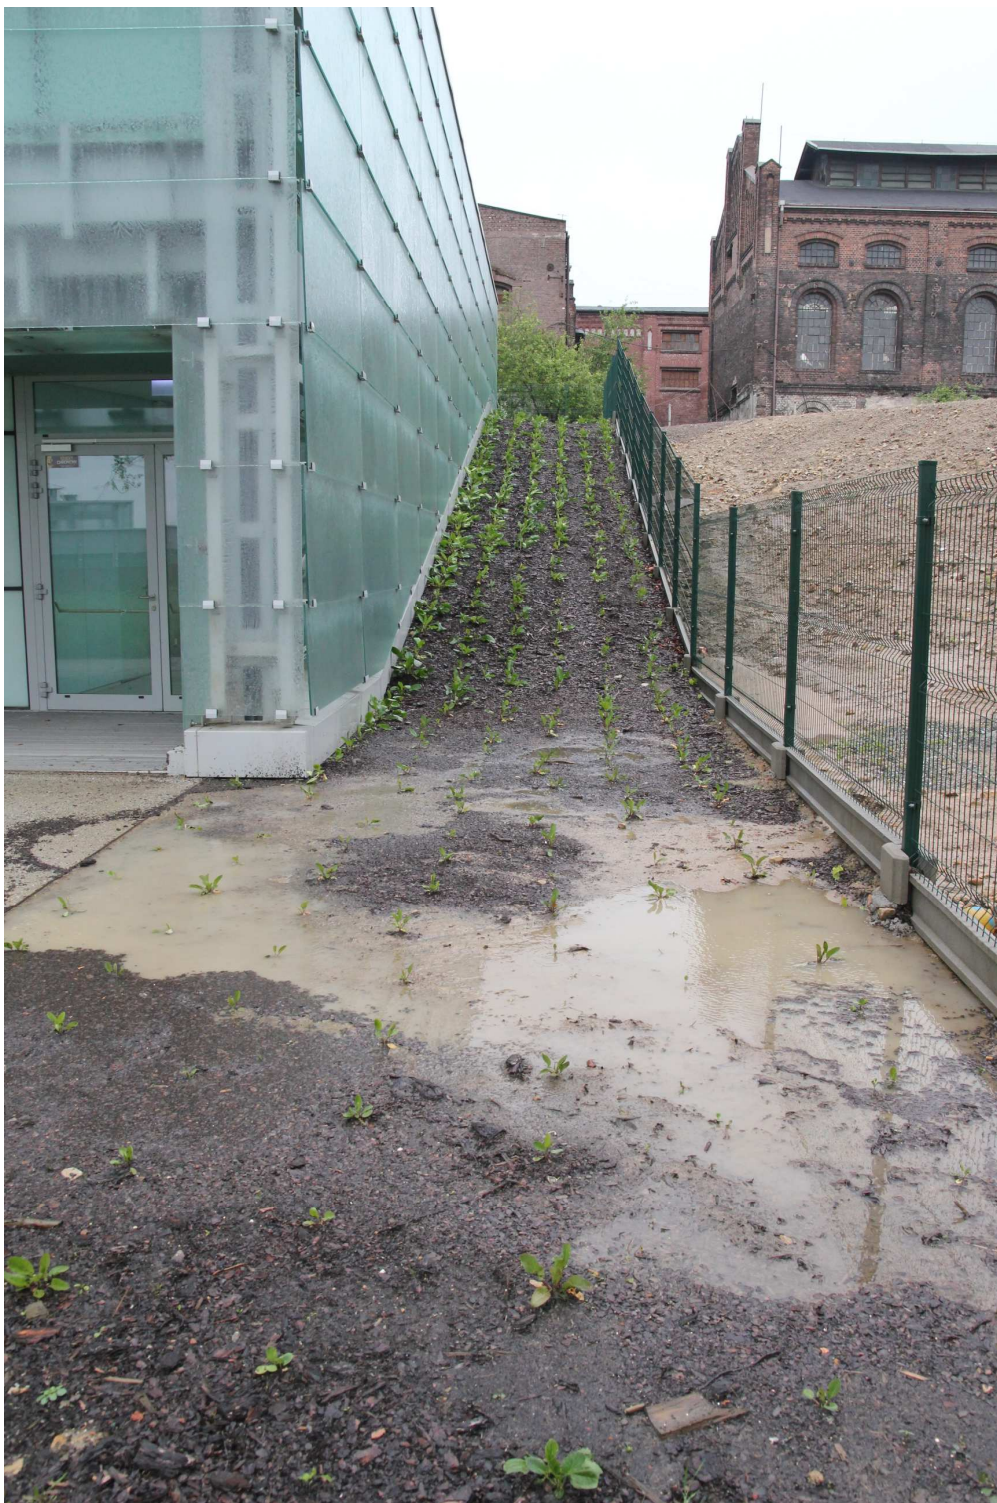
Zdjęcie nr 27a. Widok na naroże budynku MS-CH od strony dojścia od szybów górniczych. Widoczna degradacja roślinności spowodowana napływem wód opadowych z wyżej położonego terenu.

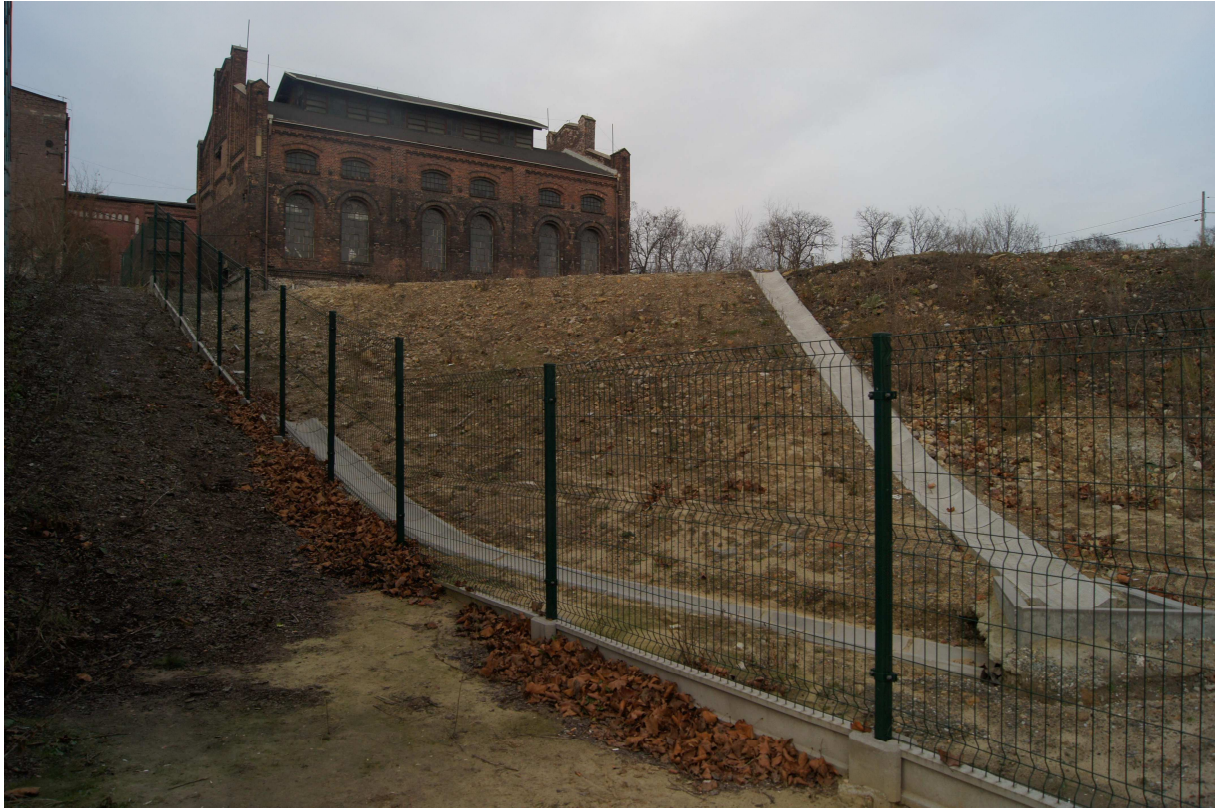
Zdjęcie nr 28. Widok na południowo-wschodnie naroże budynku MS-CH od strony dojścia od szybów górniczych.

Widok na budynek poza obszarem Muzeum (od strony ul. Kopalnianej). Widoczna degradacja roślinności na skarpie wzdłuż ściany budynku oraz naniesiony piach ze skarpy znajdującej się poza obszarem inwestycji. Skarpa poza obszarem inwestycji jest wyposażona w koryta ukierunkowujące spływ wód deszczowych, jednak nie rozwiązujące całkowicie problemu napływu wód na teren Muzeum.

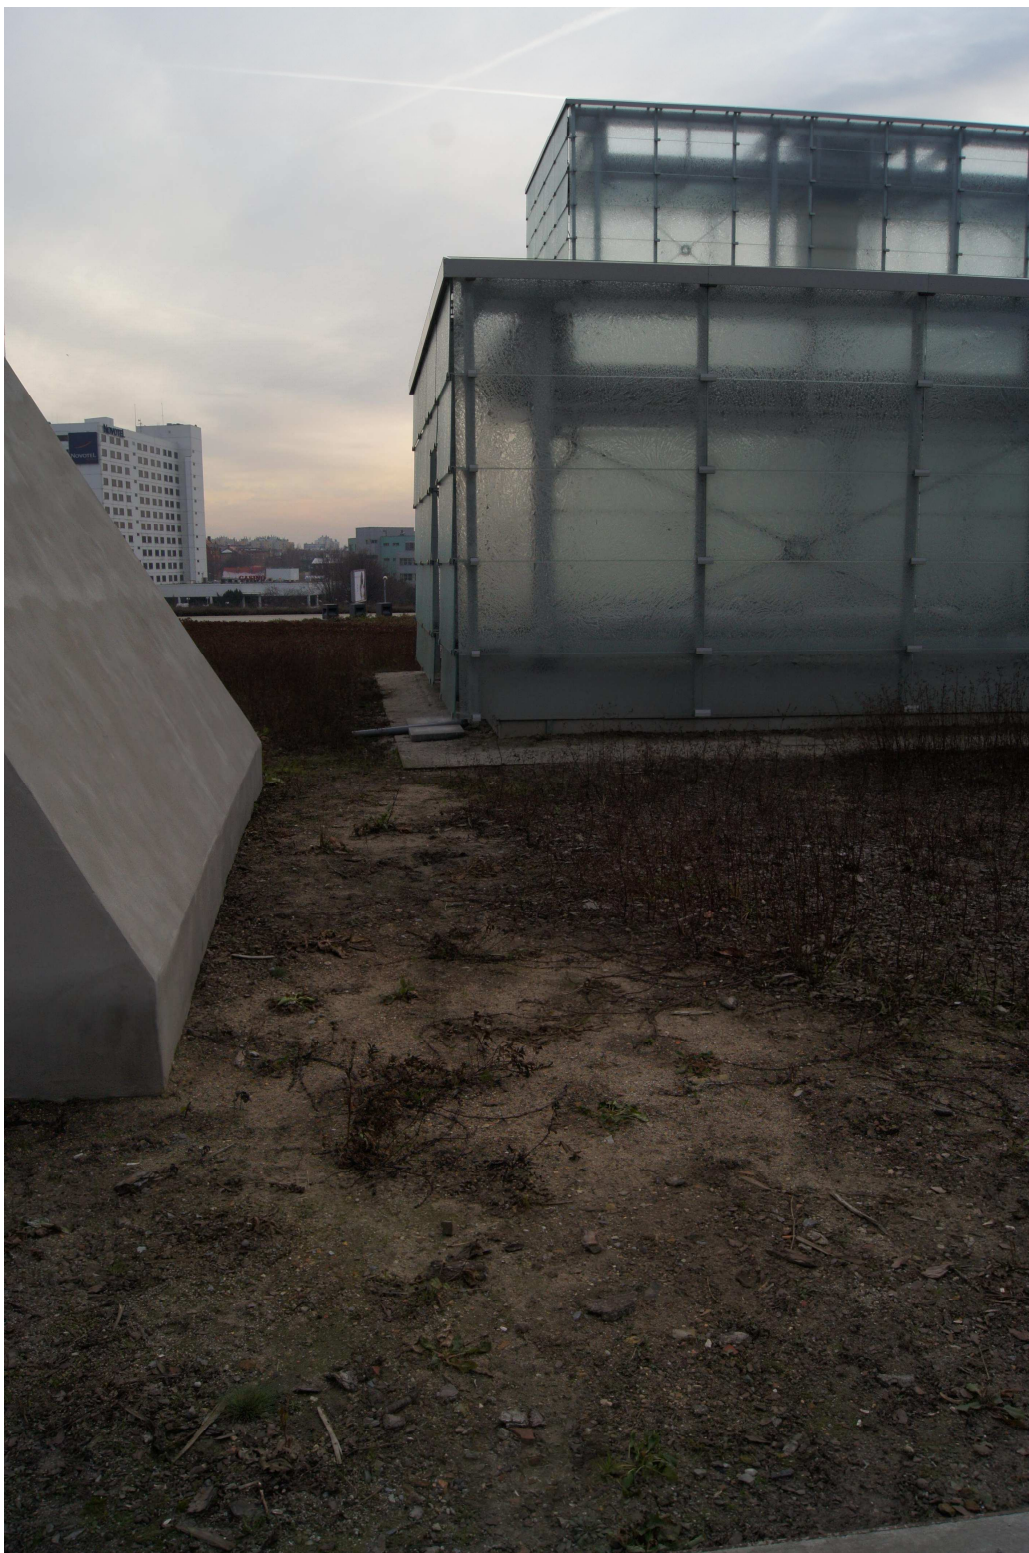
Zdjęcie nr 29. Widok na naświetle od fundamentów szybów górniczych. Widoczna całkowita degradacja roślinności, naniesiony żwir oraz w drugim planie rura spustowa budynku naświetla wyprowadzona na teren.

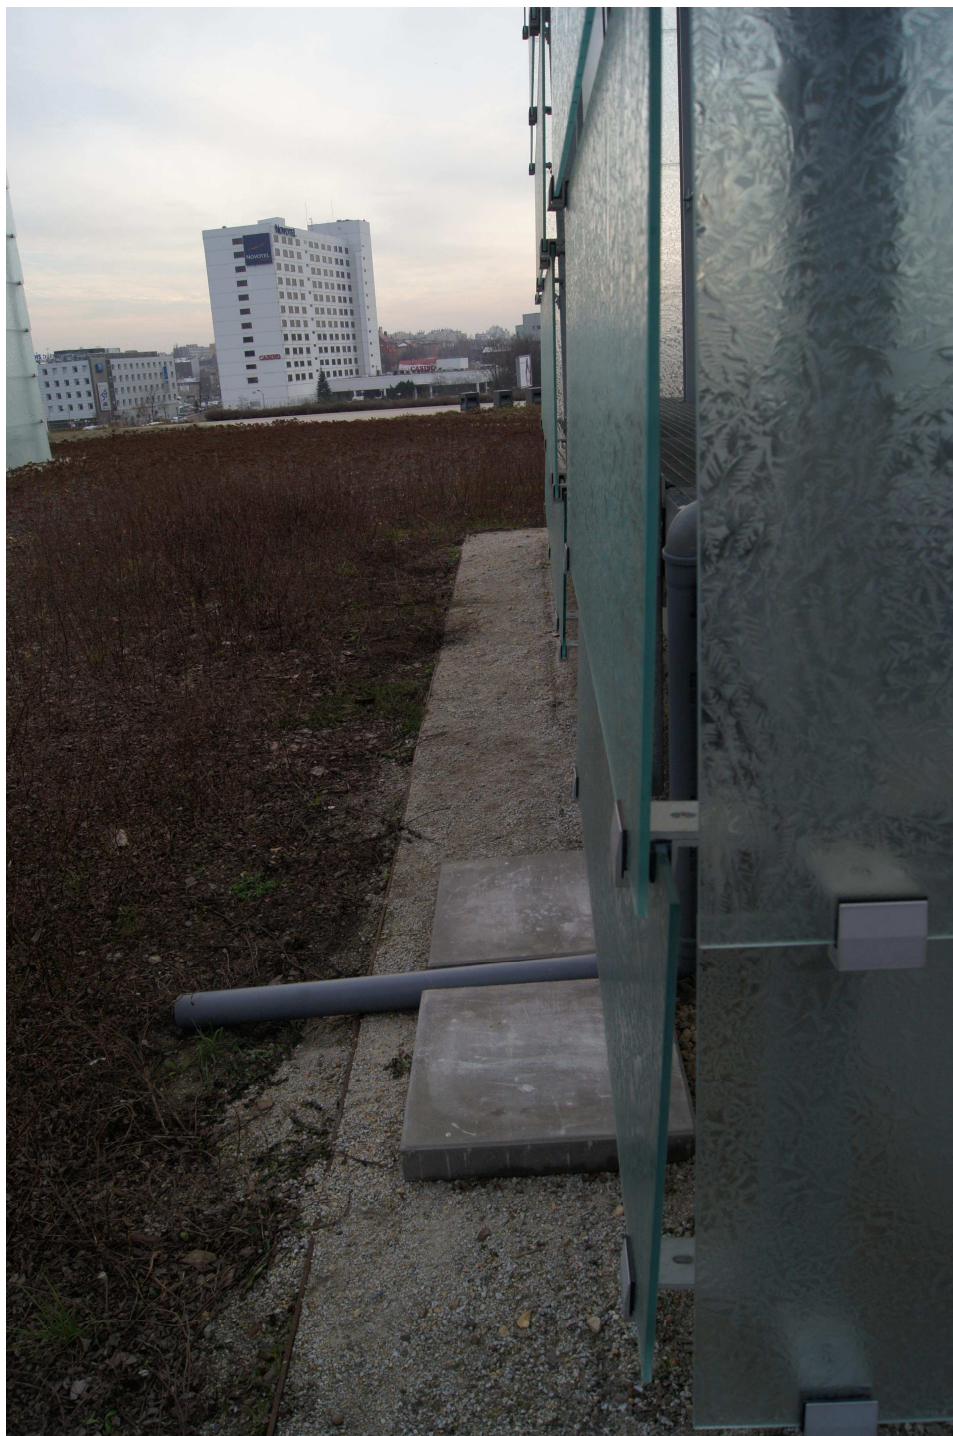
Zdjęcie nr 30. Widok na naświetle od fundamentów szybów górniczych. Zbliżenie na rurę spustową budynku naświetla wyprowadzoną na teren. Widoczna degradacja roślin i naniesiony zwir na teren zielony.

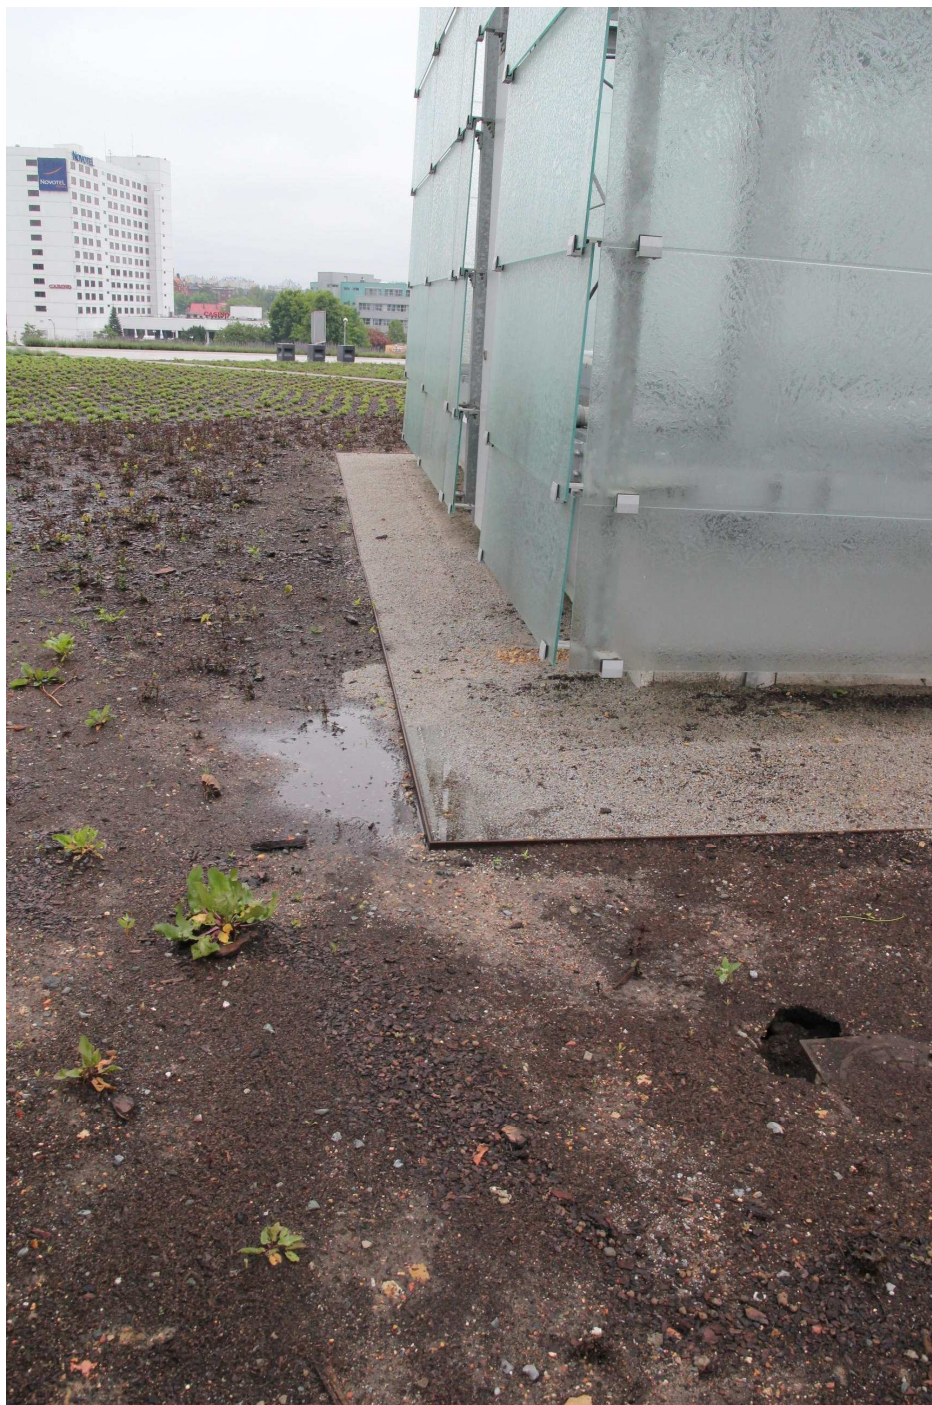
Zdjęcie nr 30a. Widok na naroże szklanego boksu nr 1. Zdjęcie wykonane bezpośrednio po opadach deszczu. Widoczne niecki wypełnione wodą, naniesiony żwir oraz całkowite nasączenie substratu wodą. Degradacja roślin niemal 100%.

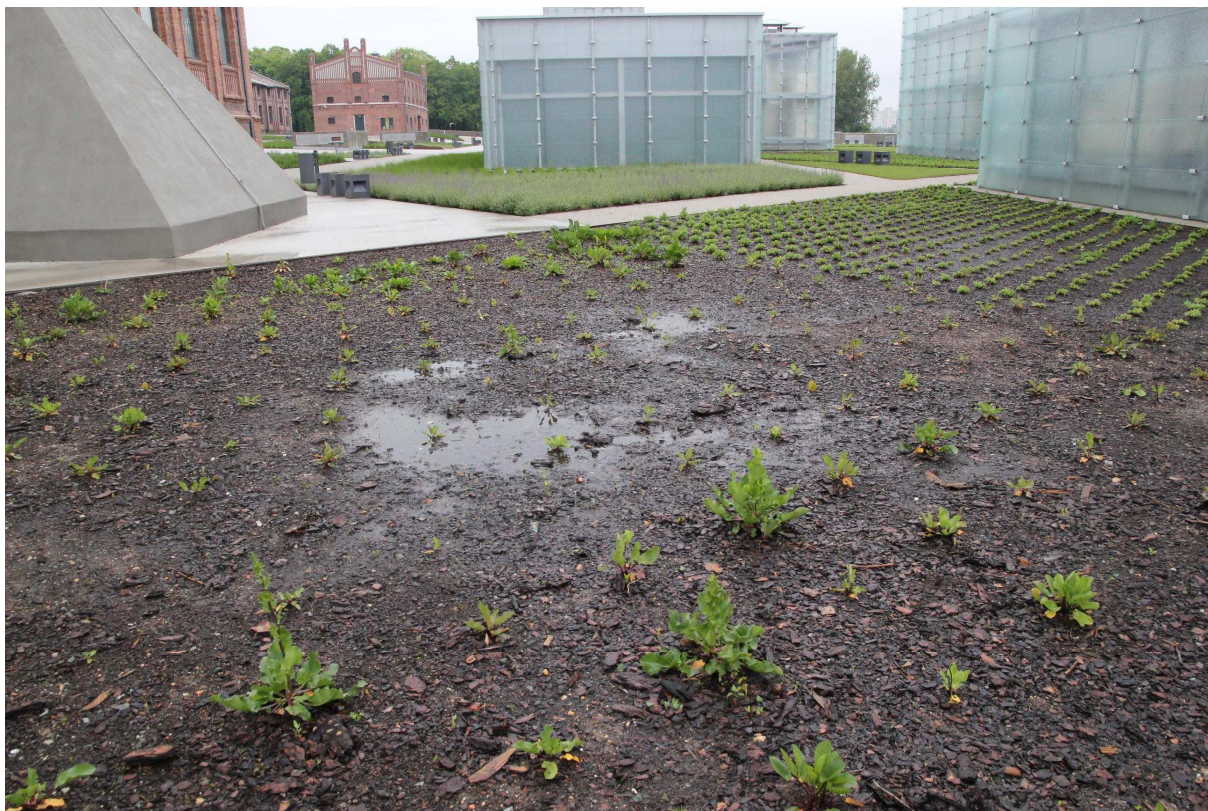
Zdjęcie nr 30b. Widok na naświetla (szklane boksy 1,2,3,4) od strony ścieżki w zachodniej granicy terenu Muzeum. Zdjęcie wykonane bezpośrednio po opadach deszczu. Widoczne niecki wypełnione wodą, naniesiony żwir oraz całkowite nasączenie substratu wodą. Degradacja roślin niemal 100%.

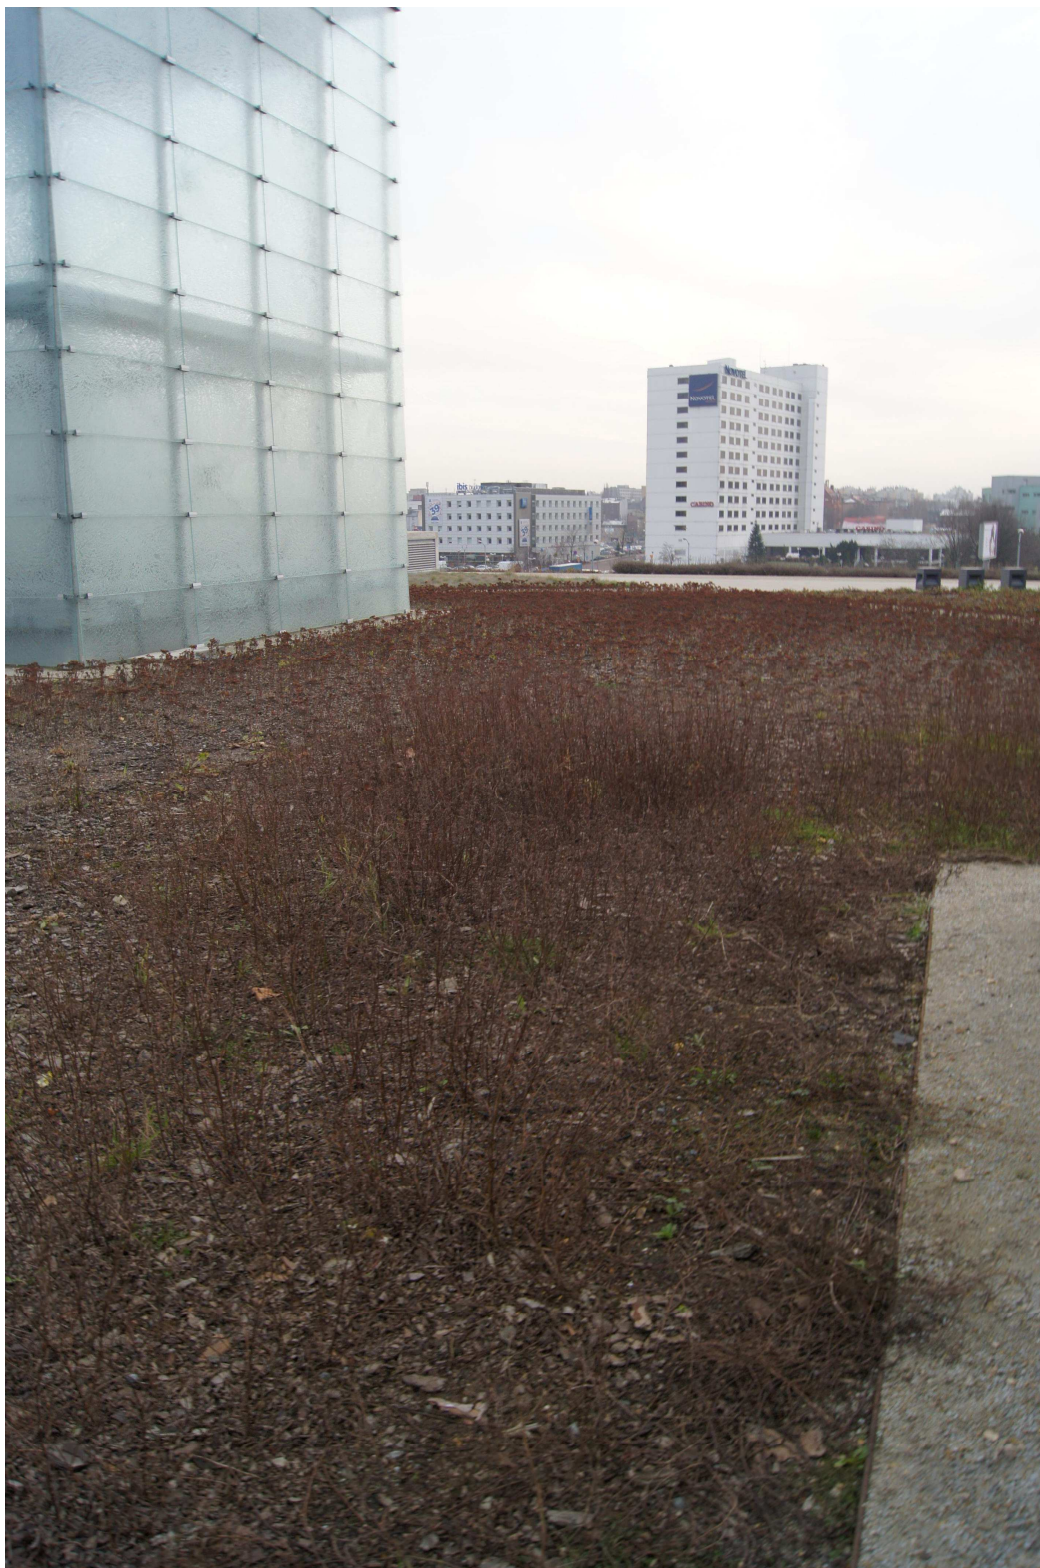
Zdjęcie nr 31. Widok ze szklanego boksu nr 1 na szklany boks nr 2.
Zdjęcie wykonane bezpośrednio po opadach deszczu.
Widoczne niecki wypełnione wodą, naniesiony żwir oraz całkowite nasączenie substratu wodą. Degradacja roślin niemal 100%.

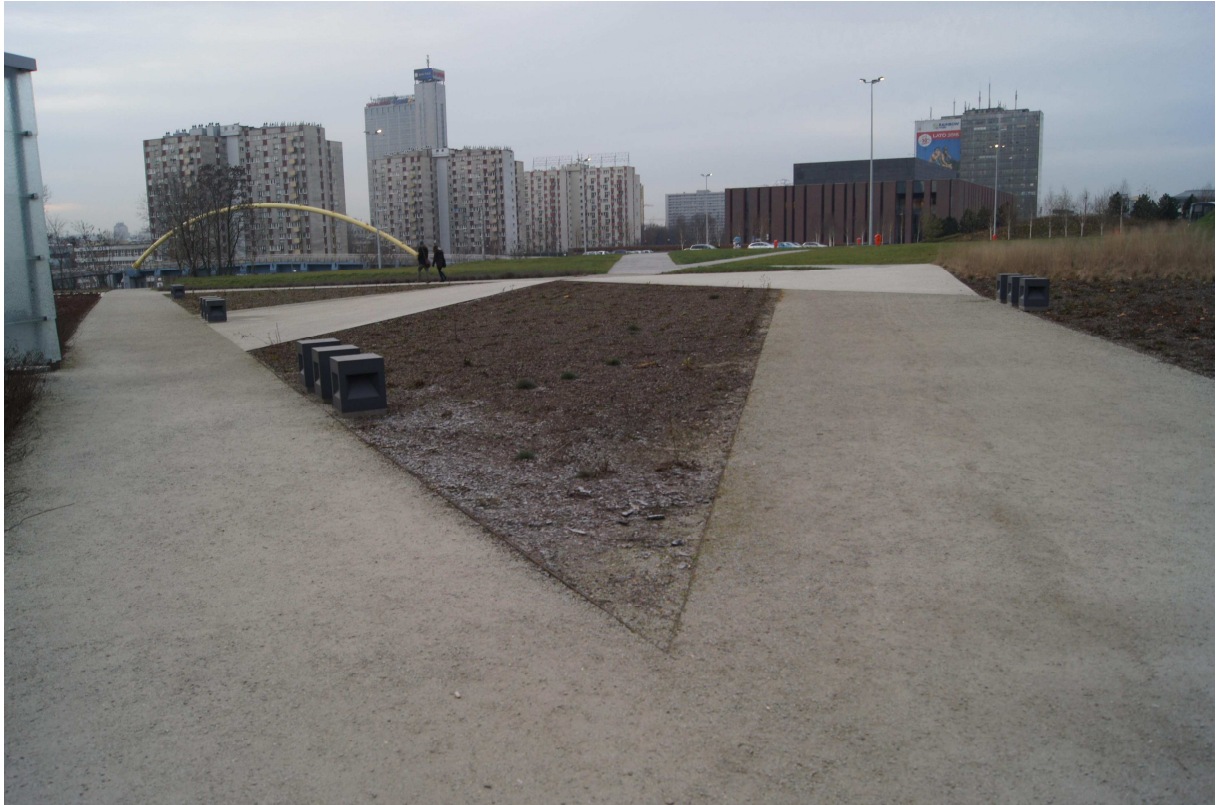
Zdjęcie nr 32. Widok na zachodnią granicę obszaru Muzeum przy boksie szklanym nr 1. Widoczne naniesienie piachu i żwiru na obszar zielony oraz zamszenie w granicy ścieżki żwirowej. Zdjęcie obrazuje kierunek napływu wód deszczowych na obszary zielone przy zachodniej granicy terenu Muzeum.

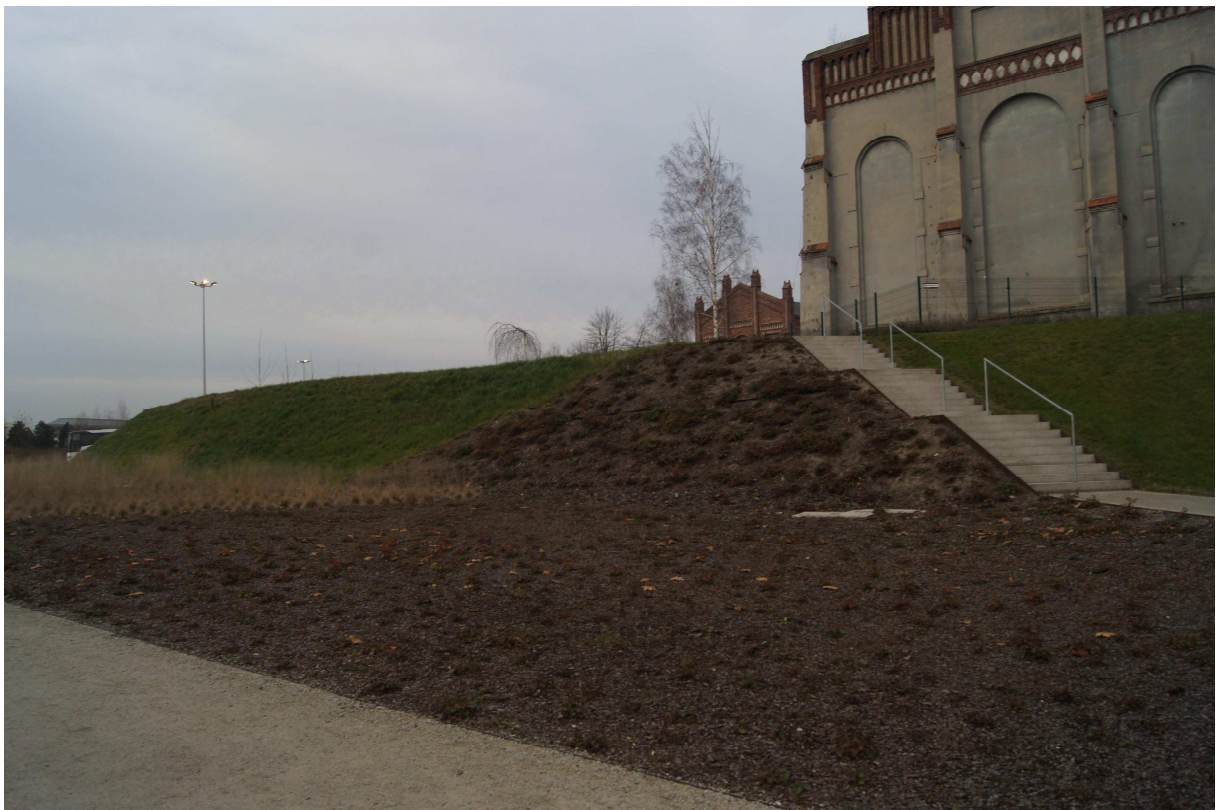
Zdjęcie nr 33. Widok na skarpę na granicy obszaru Muzeum od strony północnej. Widoczna różnica poziomów terenu oraz bardzo duża degradacja roślin z powodu zastoju wód opadowych. Przy schodach widoczne naniesienia piachu i żwiru z wyżej położonego terenu.

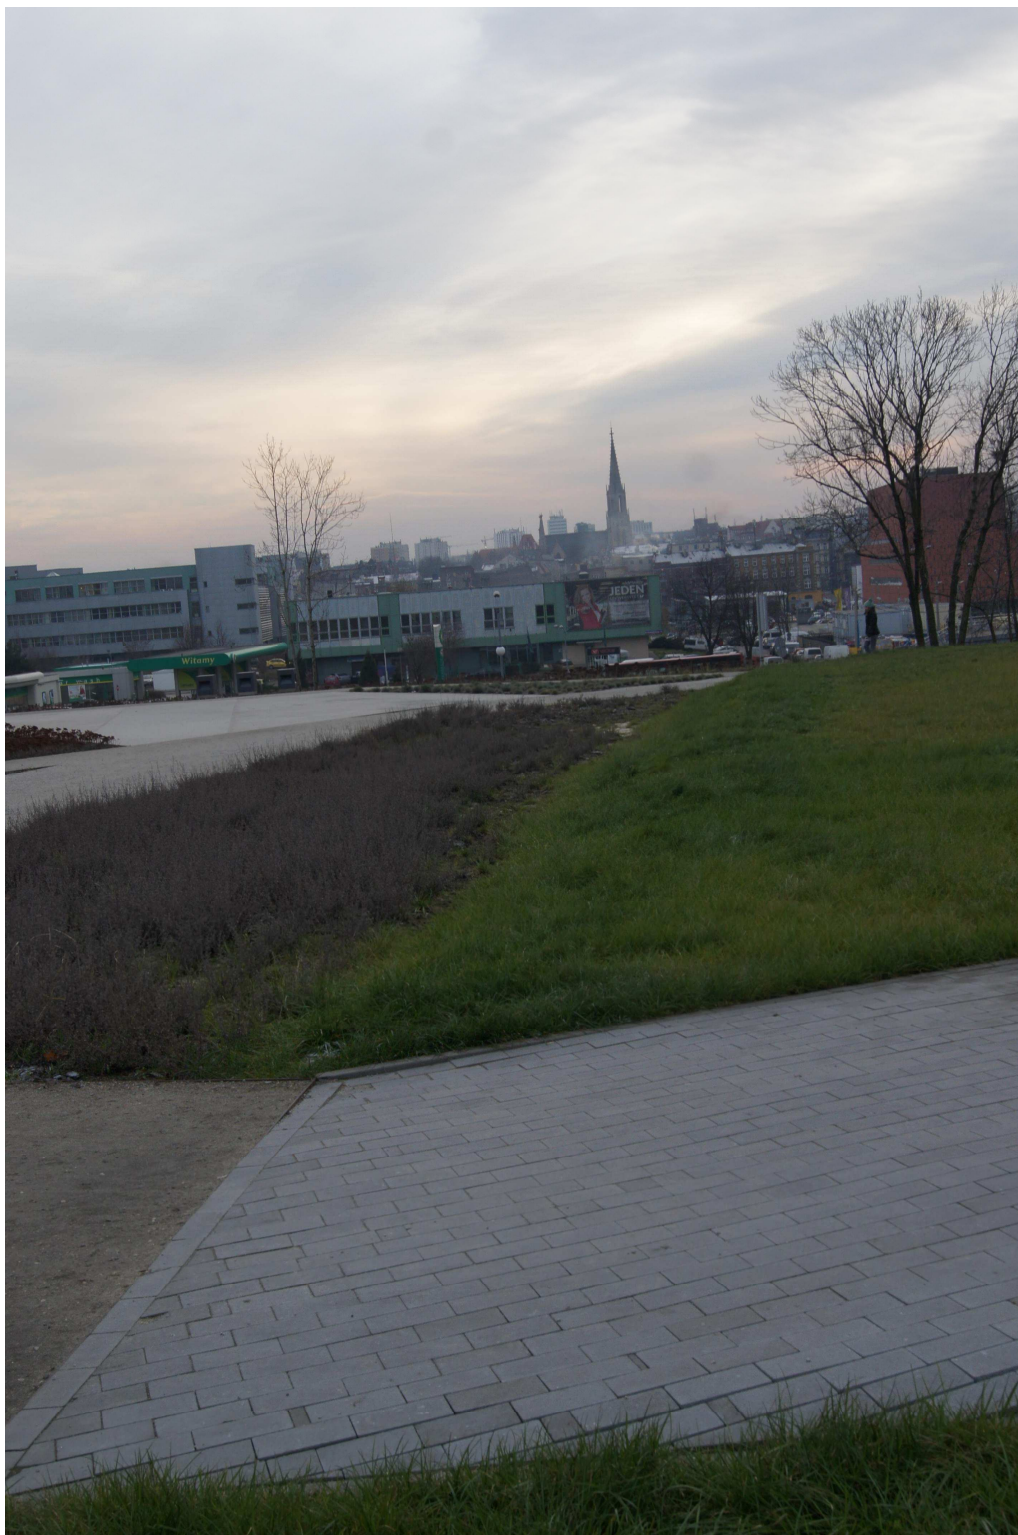
Zdjęcie nr 34. Widok na granicę obszaru Muzeum od strony zachodniej. Widoczna różnica poziomów terenu w kierunku schodów. Wyraźnie widoczny rów wyłobiony przez przepływający podczas opadów strumień wód deszczowych. Na końcu rowu widoczna niecka. Degradacja roślin w rowie.
