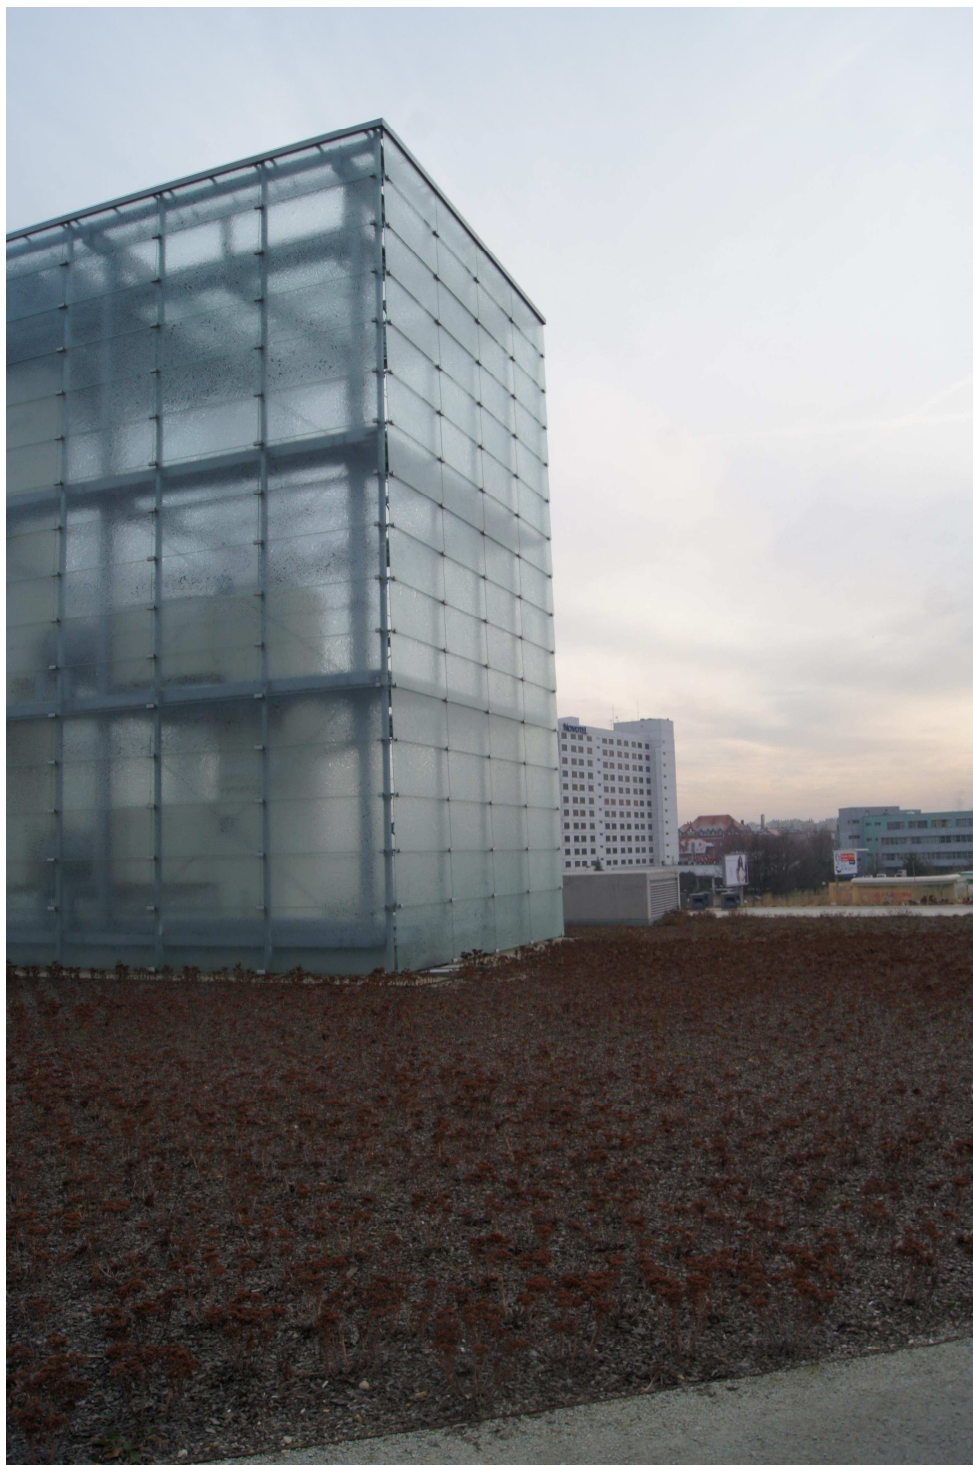
Zdjęcie nr 35. Widok na szklany boks nr 2 od strony zachodniej.
Widoczna degradacja roślin na całym obszarze zielonym.

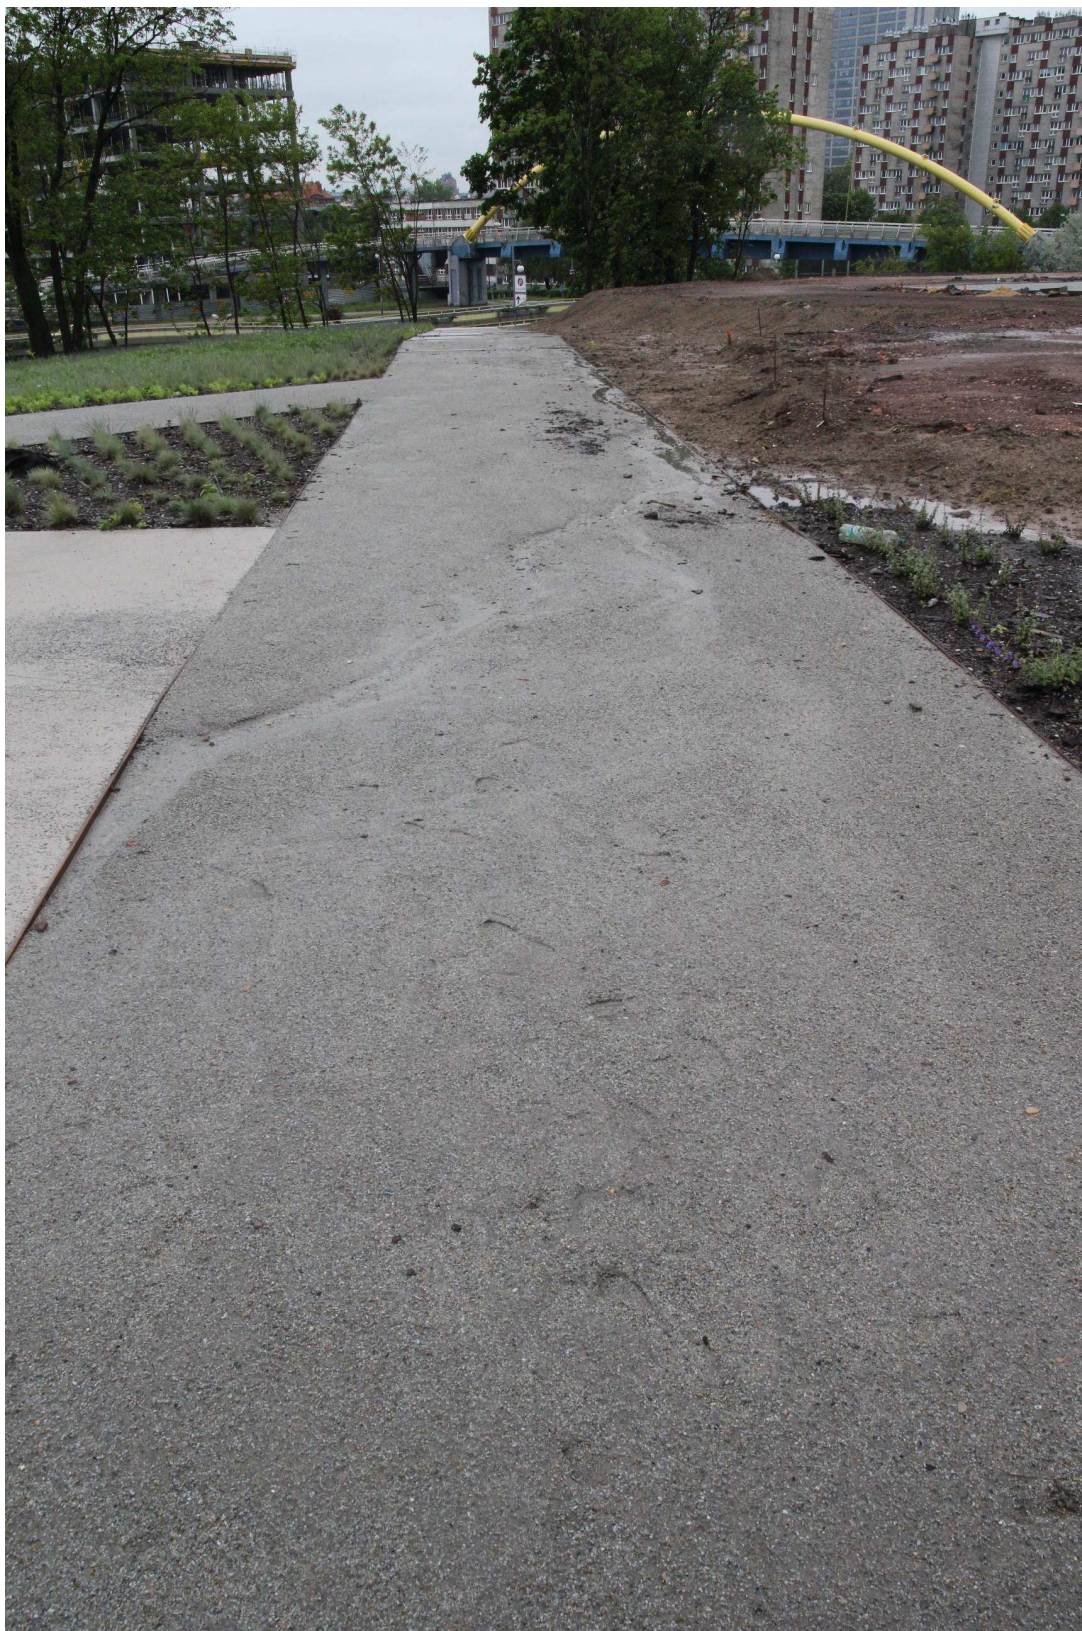
Zdjęcie nr 35a. Widok na granicę obszaru Muzeum od strony zachodniej.
Widok na schody na wprost. Widoczne zniszczenia ścieżki żwirkowej, wymywanie żwiru
W poprzek ścieżki przez przepływającą wodę deszczową.
Widoczny napływ wód od strony parkingu przy zachodniej granicy inwestycji (parking poza granicami inwestycji) Degradacja roślin w rowie.

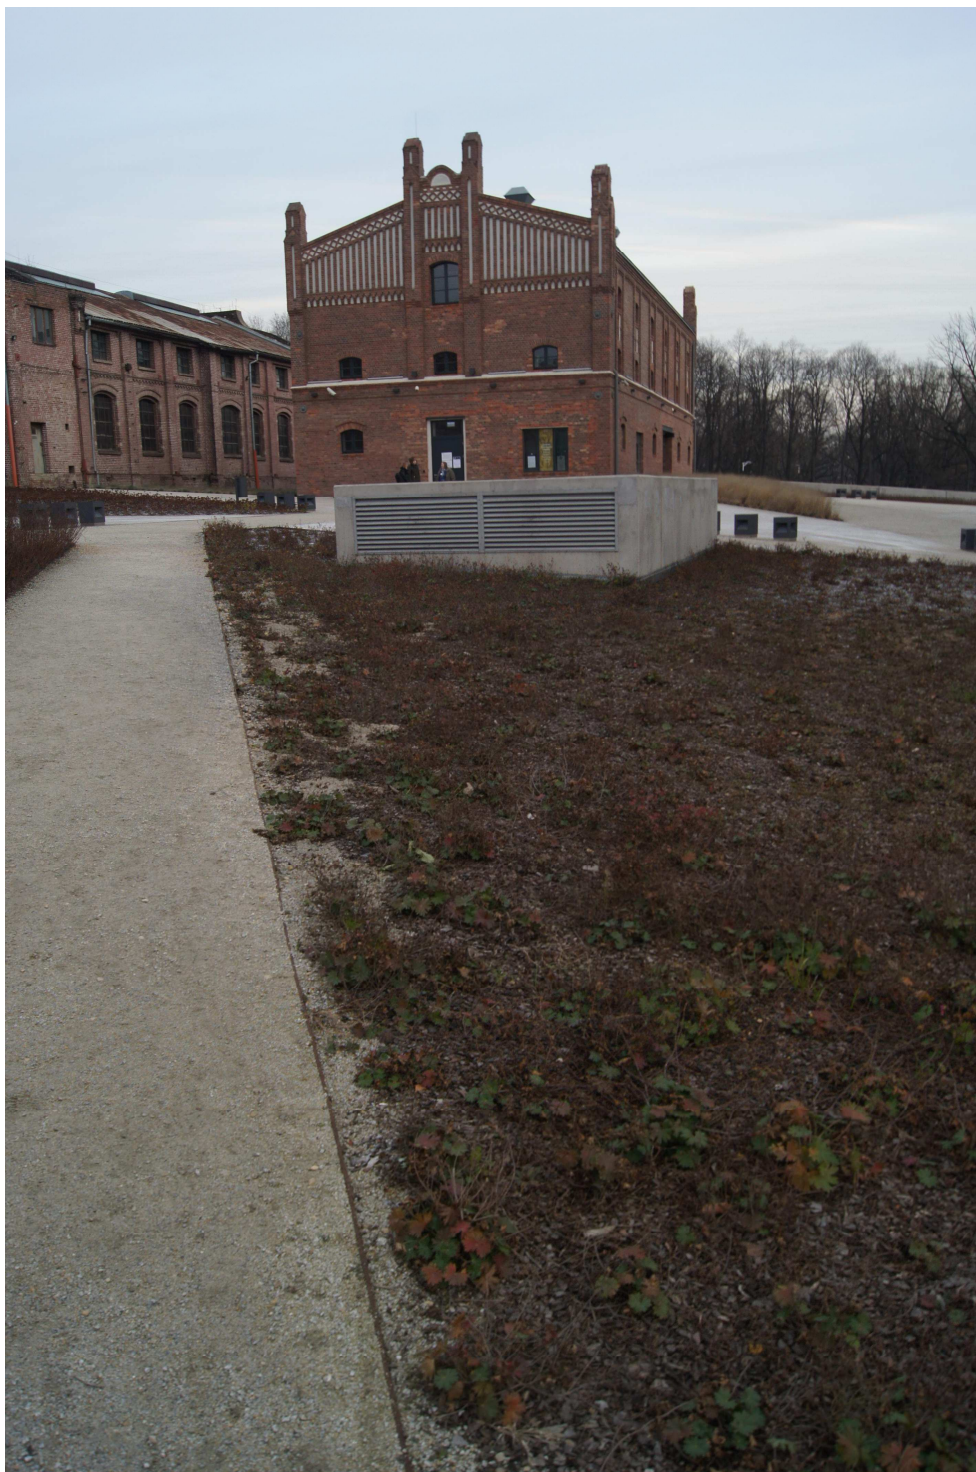
Zdjęcie nr 36. Widok na czerpnię powietrza z klatką schodową przy budynku administracyjnym. W drugim planie budynki MS-15 (w centrum) oraz budynek nie objęty renowacją (po lewej stronie). Widoczne zniszczenie ścieżki żwirowej, naniesienie znacznych ilości żwiru i piachu na obszar zielony. Zilustrowanie obumarcia roślin, w znacznej części obszaru niemal całkowite. Przy prawej ścianie klatki schodowej z czerpnią widoczna niecka z naniesieniami żwiru i piasku od strony najbliższej ścieżki. Zdjęcie ilustruje swobodny przepływ wód deszczowych po powierzchni terenu.

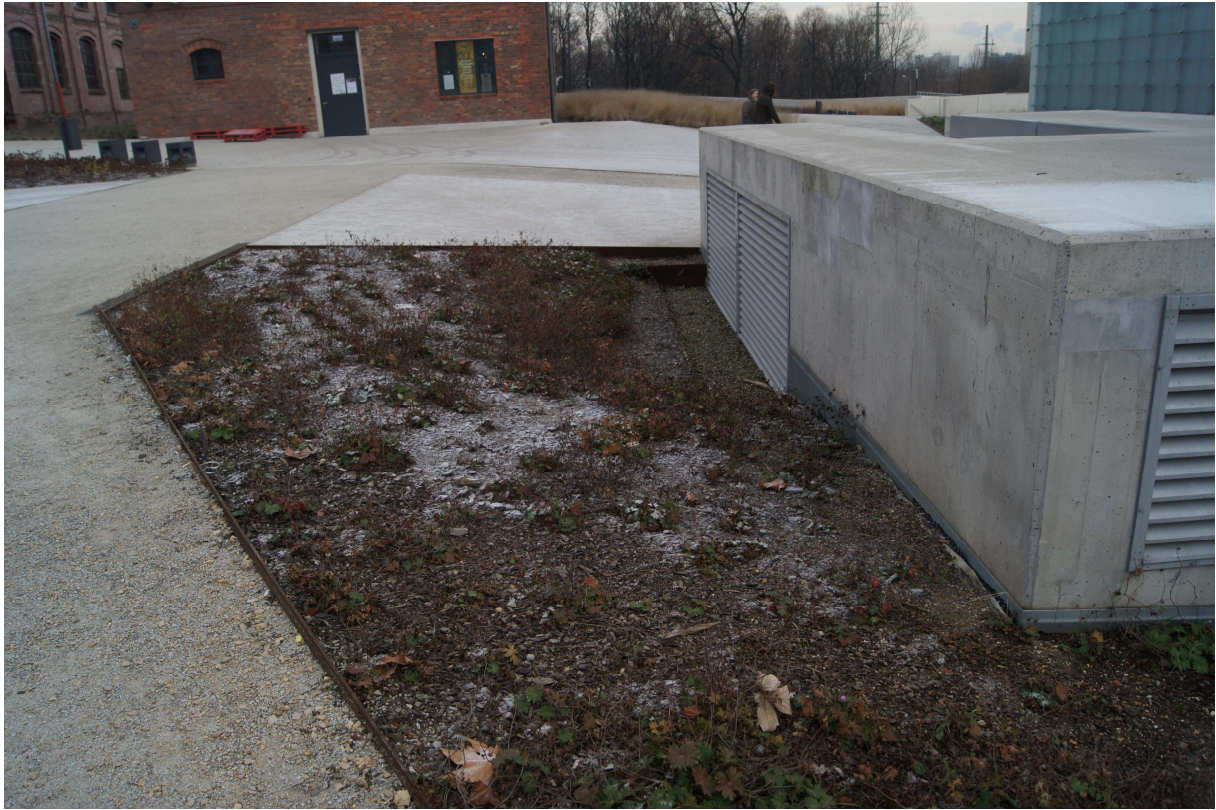
Zdjęcie nr 37. Widok na czerpnię powietrza z klatką schodową przy budynku administracyjnym. W drugim planie budynki MS-15 (w centrum) oraz budynek nie objęty renowacją (po lewej stronie) i budynek administracji – po prawej stronie. Zdjęcie stanowi przybliżenie sytuacji zobrazowanej na zdjęciu nr 36. Widoczne naniesienie znacznych ilości żwiru i piachu na obszar zielony. Zilustrowanie obumarcia roślin, w znacznej części obszaru niemal całkowite. Zdjęcie ilustruje swobodny przepływ wód deszczowych po powierzchni terenu.

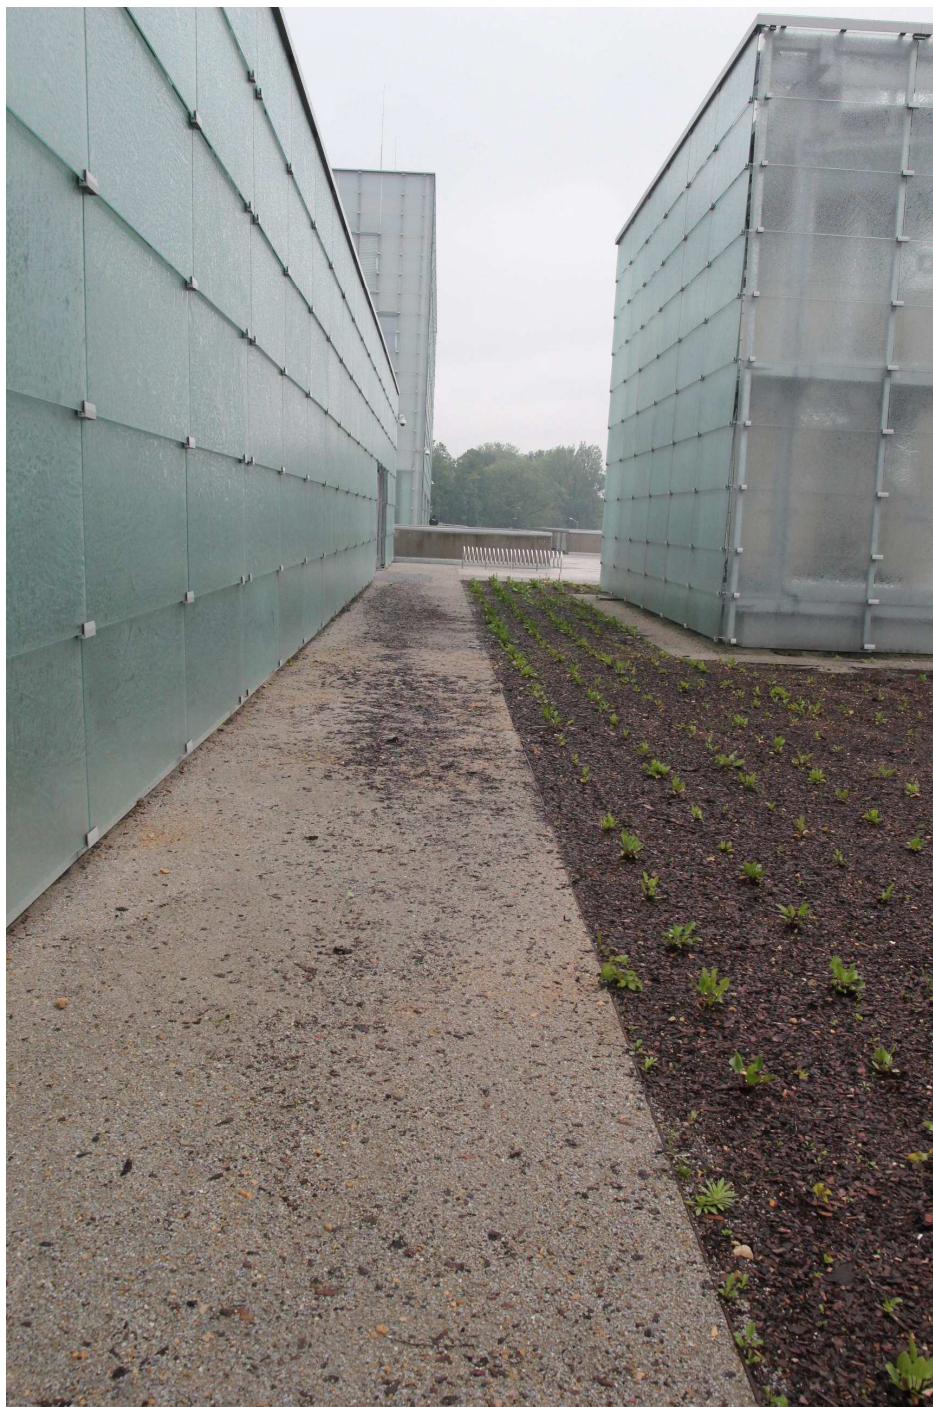
Zdjęcie nr 38. Widok na szklany boks nr 6 i 5 od strony zachodniej.
W drugim planie widoczne szyby oraz budynek administracyjno-biurowy
Widoczna degradacja roślin na obszarze zielonym. Widoczne naniesienie kory
z obszaru zielonego na ścieżkę żwirową (zobrazowanie kierunku przepływu wody).

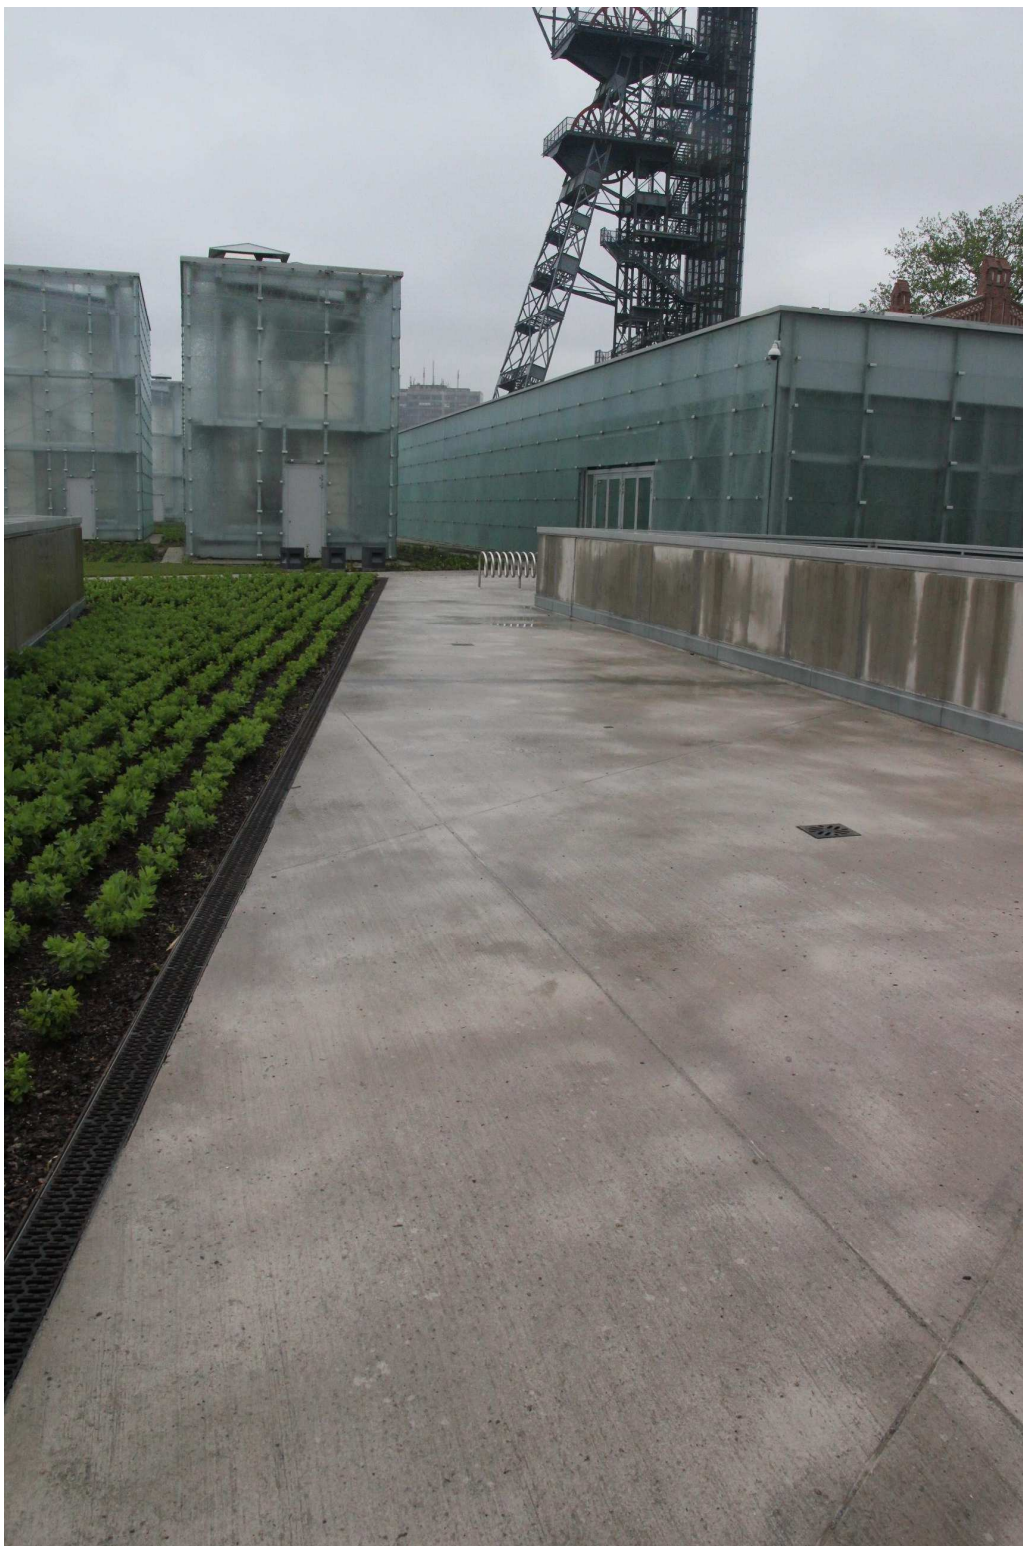
Zdjęcie nr 39. Widok na szklany boks nr 6 i 5 oraz budynek holu centralnego od strony budynku administracyjnego. W drugim planie widoczny szyb górniczy. Zdjęcie wykonane bezpośrednio po opadach deszczu. Widoczne zawilgocenie ściany szybu, nagromadzenie wody przy ścianie szybu. Widoczne również wpusty deszczowe. Brak przeciwspadków przy wpustach.
