PROTOKÓŁ 638/11/2020

z okresowej „rocznej kontroli stanu technicznego budynku”

Budynek użyteczności publicznej – w kompleksie Muzeum Śląskiego, budynek główny MS GG, Centralny Hol MS CH, garaż podziemny MS TG, wykonany w technologii żelbetowej, trzy kondygnacje podziemne, ponad terenem naświetla (szklane boksy), budynek wejścia (foyer)i administracyjno-biurowy oraz wyjścia z klatek ewakuacyjnych

ul. Dobrowolskiego 1, 40-205 Katowice

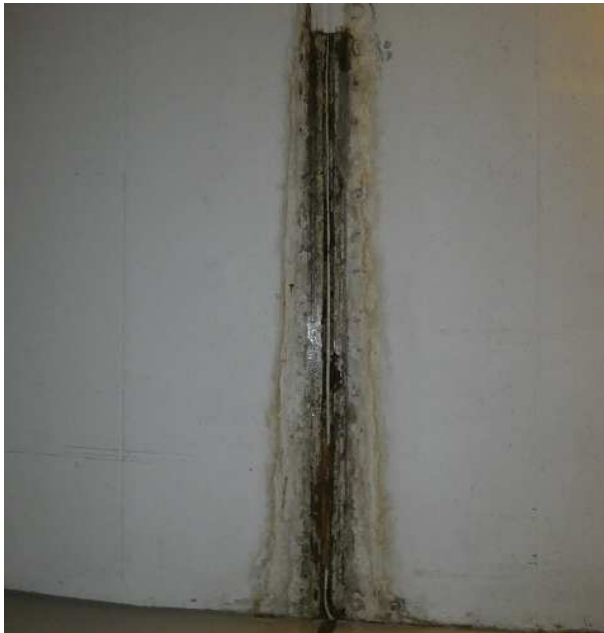
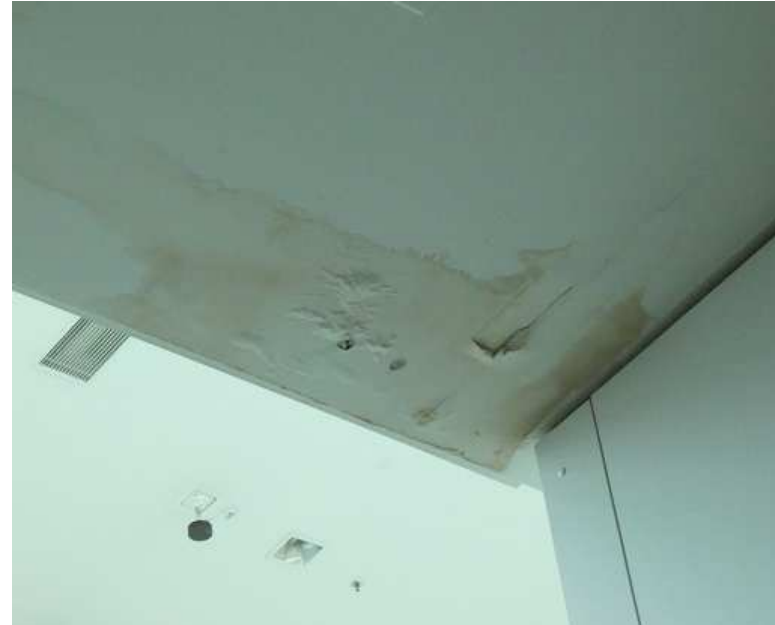
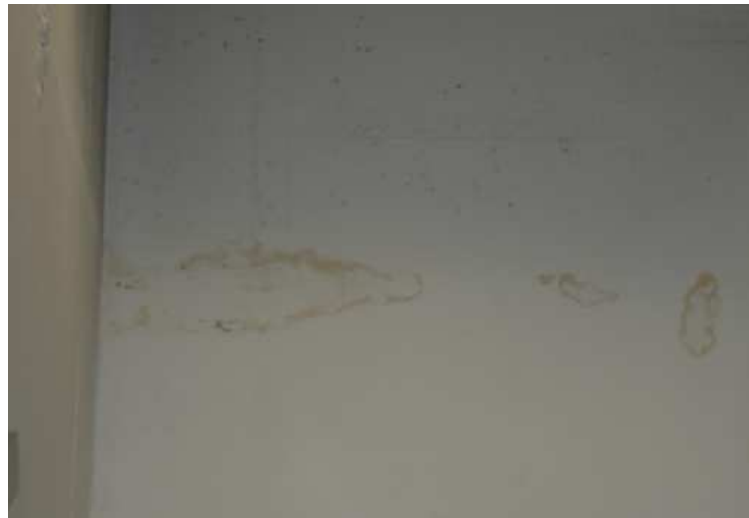
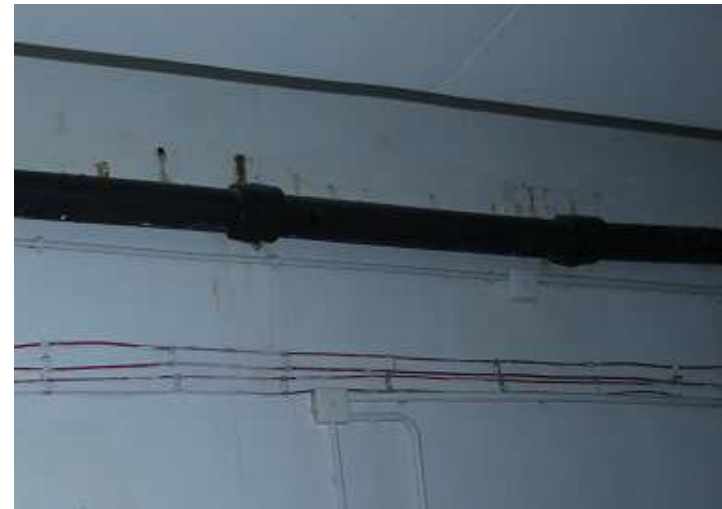
30%

Liczne przecieki na dylatacjach, na stropach, klatkach ewakuacyjnych, pod scena, w pomieszczeniach technicznych i toalecie, na galerii wystawowej, rampie wjazdowej itp. - podstawiane wiaderka zbierające wodę, systematycznie opróżniane. Lokalnie początki zagłonowań ścian wewnętrznych. Część z galerii wystawowej z przeciekami na suficie wyłączona z użytkowania. Lokalne drobne spękania ścian

<i>L.P.</i>	<i>Element budynku</i>	<i>Zalecenia</i>	<i>Pilność robót</i>
1	Kondygnacje podziemne	Do czasu wyjaśnień formalnych z Generalnym Wykonawcą obiektu dotyczących izolacji wodochronnych, należy na bieżąco usuwać skutki zalań oraz obserwować ewentualne nowe miejsca przecieków w celu podjęcia działań interwencyjnych. Galerię wyłączoną z użytkowania dodatkowo opisać tablicami ostrzegawczymi.	<i>I</i>
2	Elewacja	Wyłączyć z użytkowania zewnętrzną windę (strona wschodnia) ze względu na przecieki, zlecić opracowanie dotyczące możliwych przyczyn zacieków i zapadliska wokół szybu	<i>I/II</i>
3	Naświetla – szklane boksy	Uszczelnić miejsce wycieku na rurze spustowej, wykonać rewizje na rurach spustowych oraz przepusty awaryjne, wymienić uszkodzone płyty w korytach, zamontować nową płytę szklaną zamiast płyty osb, zaplanować wykonanie nowych okładzin p.poż na konstrukcji metalowej	<i>III</i>
4	Pokrycie dachu	Usunięcie roślinności i zabrudzeń, uzupełnienie żwiru	<i>III</i>

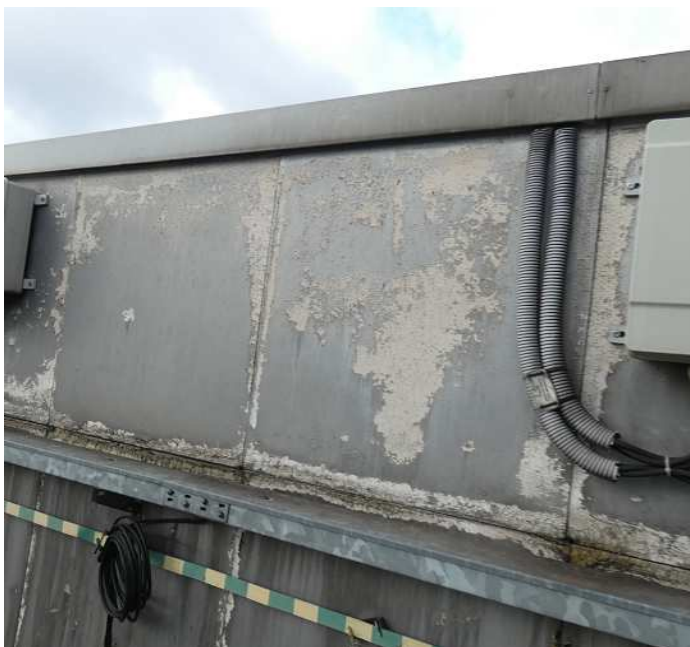
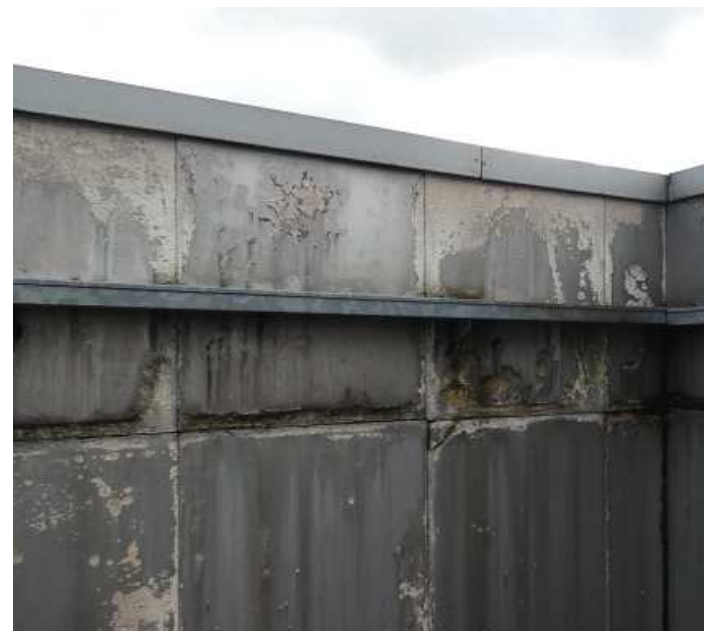
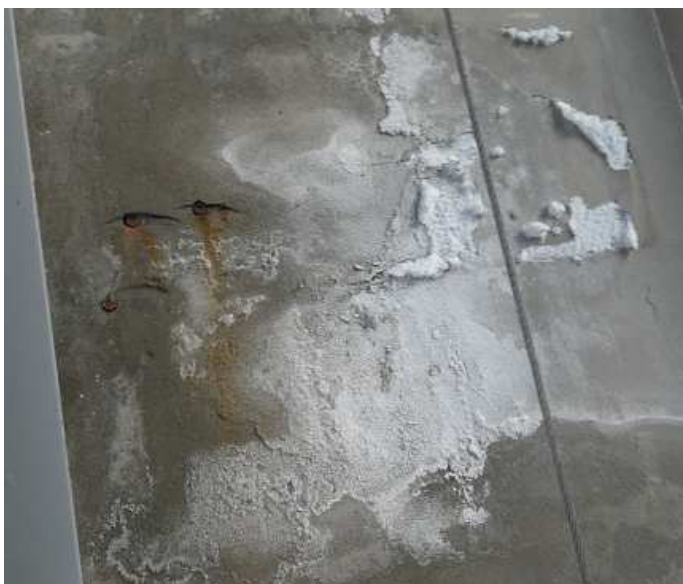
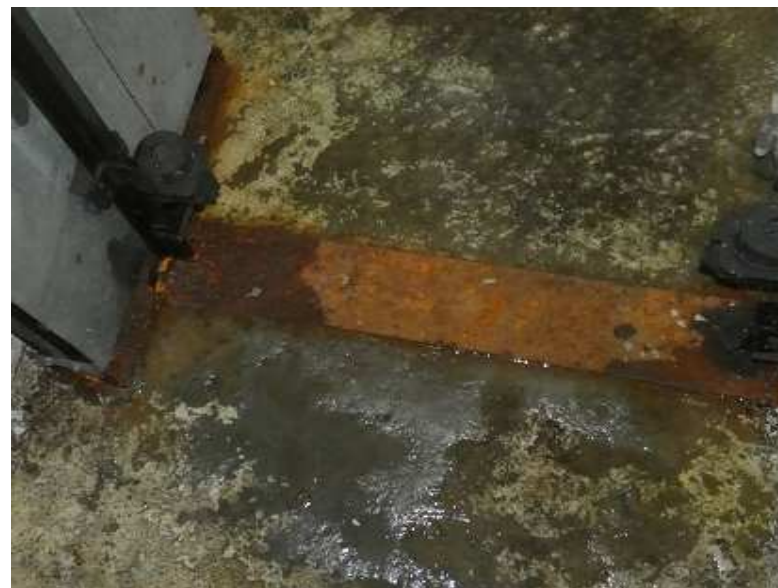
25%

Złuszczenia, zawilgocenia i lokalne uszkodzenia płyt na attykach dachu, przecieki przez ściany szybu windy zewnętrznej (od strony wschodniej)

5	Wentylatory	Naprawa odkształconych kanałów, wymiana lub konserwacja skorodowanych śrub	<i>III</i>
6	Elementy metalowe	Konserwacja malarska	<i>III</i>
7	Elewacja	Wymiana płyt okładzinowych na attykach dachu	<i>III</i>

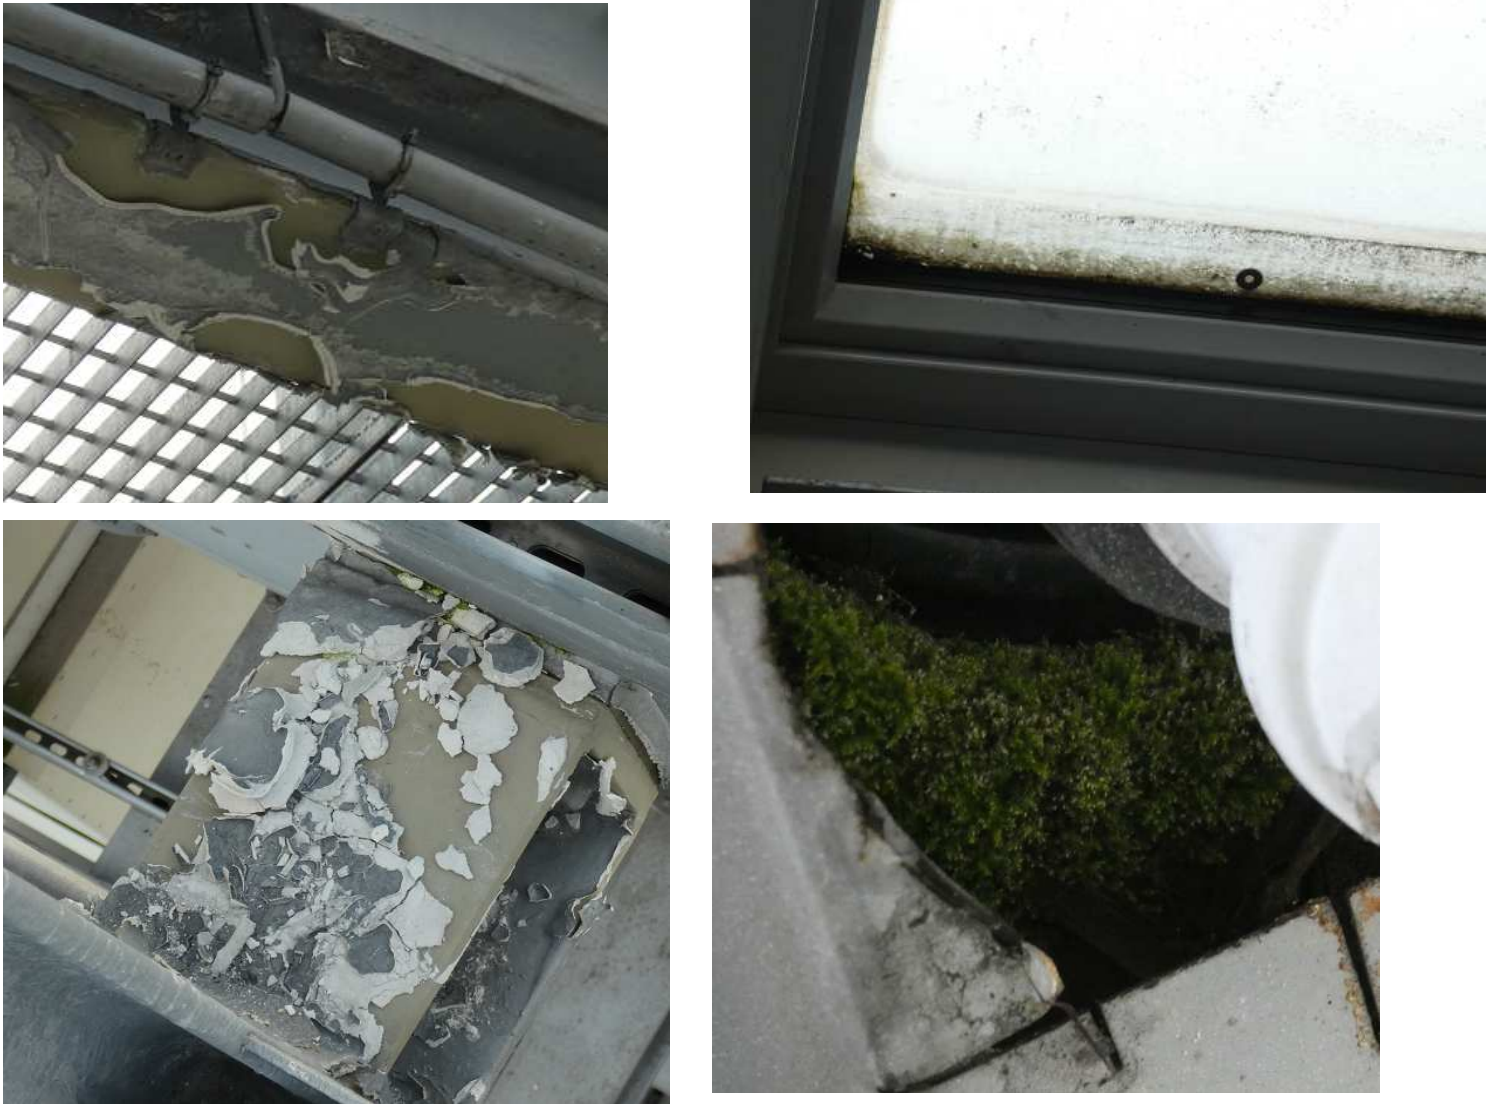
<p data-bbox="409 1321 1951 1444">Liczne przecieki przez dachy, odspojenia powłok przeciwpożarowych z konstrukcji stalowej, zawilgocenia i zgrzybienia płyt osb na korytach odwadniających, porozkładane folie na szybach nad naświetlami, brak rewizji na podłączeniu wpustów i rur spustowych, brak przepustów awaryjnych na korytach odwadniających, brak jednej płyty szklanej na elewacji – zastąpiona płytą osb , nieszczelność na połączeniach wpustów z rurami spustowymi, lokalnie stojąca woda na szybach</p>	35%

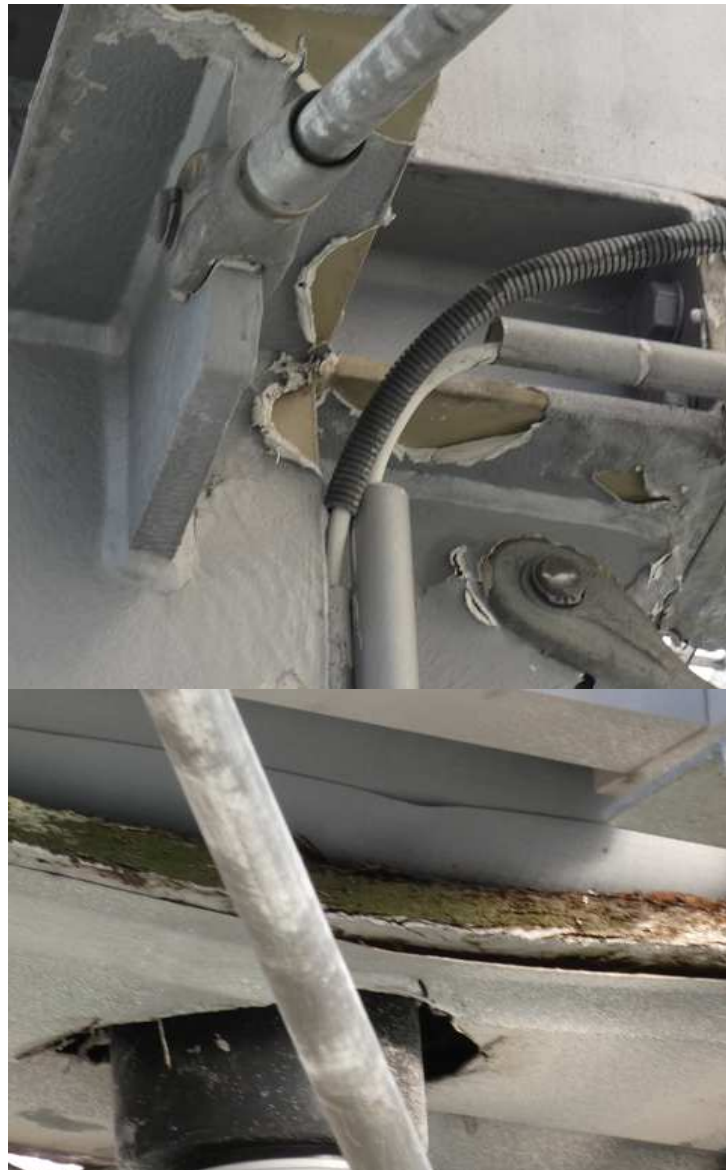
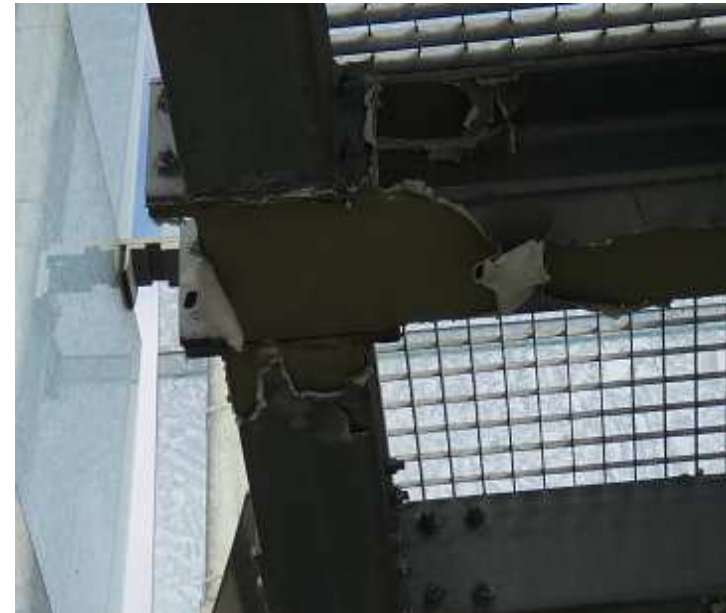
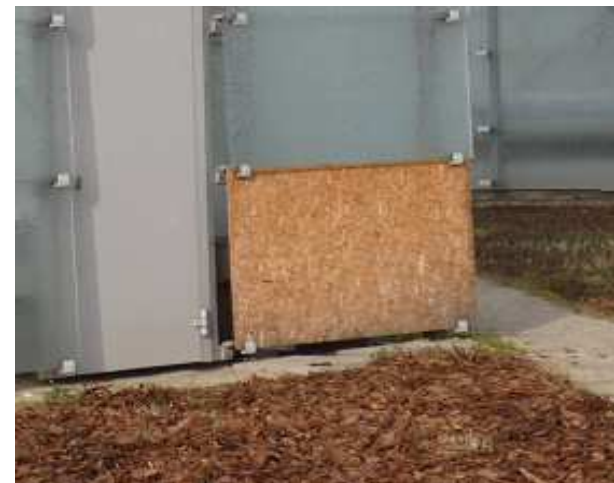
Szklane boksy

35%

Liczne przecieki przez dachy, odspojenia powłok przeciwpożarowych z konstrukcji stalowej, zawilgocenia i zgrzybienia płyt osb na korytach odwadniających, porozkładane folie na szybach nad naświetlami, brak rewizji na połączeniu wpustów i rur spustowych, brak przepustów awaryjnych na korytach odwadniających, brak jednej płyty szklanej na elewacji – zastąpiona płytą osb , nieszczelność na połączeniach wpustów z rurami spustowymi, lokalnie stojąca woda na szybach

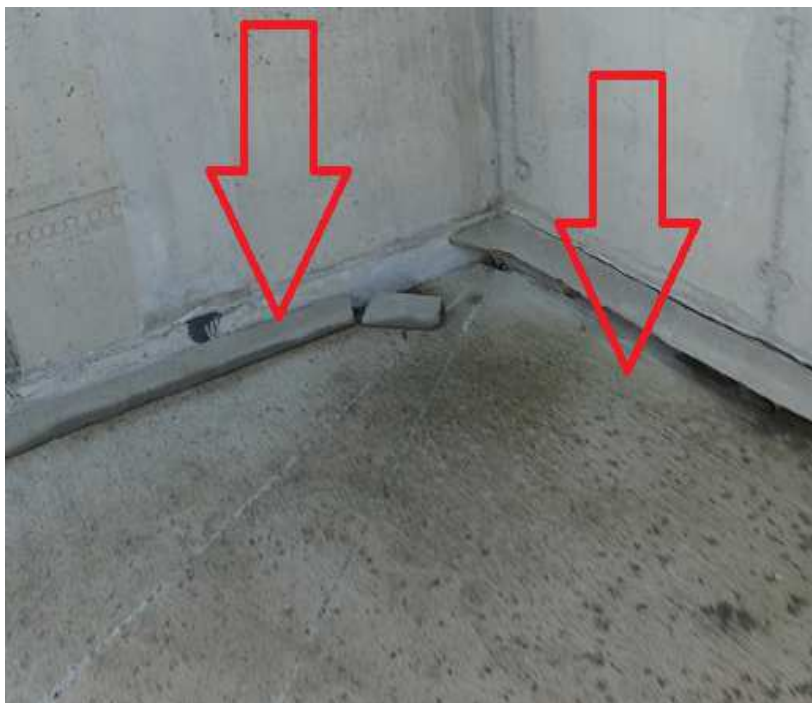
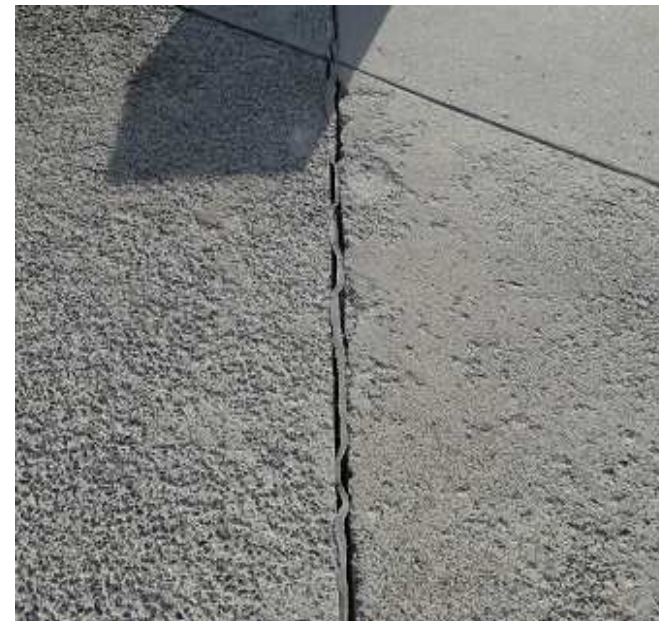
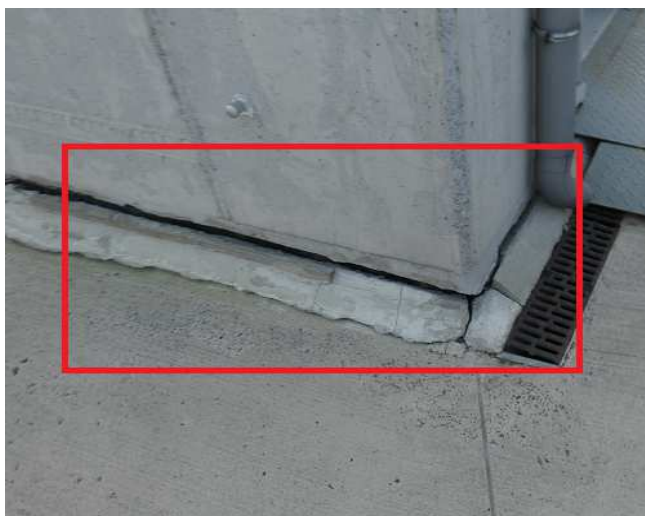
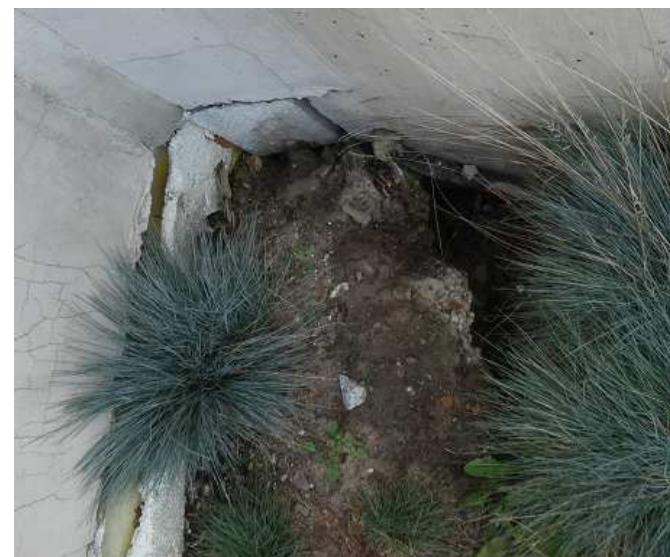
Zagospodarowanie terenu

20%

Korozja kątowników wyznaczających ścieżki, zapadlisko terenu i posadzki betonowej w pobliżu zalewanego szybu windowego, lokalne wypłukania i spękania posadzek betonowych na dojściach, miejscowe odspojenia wypełniacza na dylatacji płyt betonowych

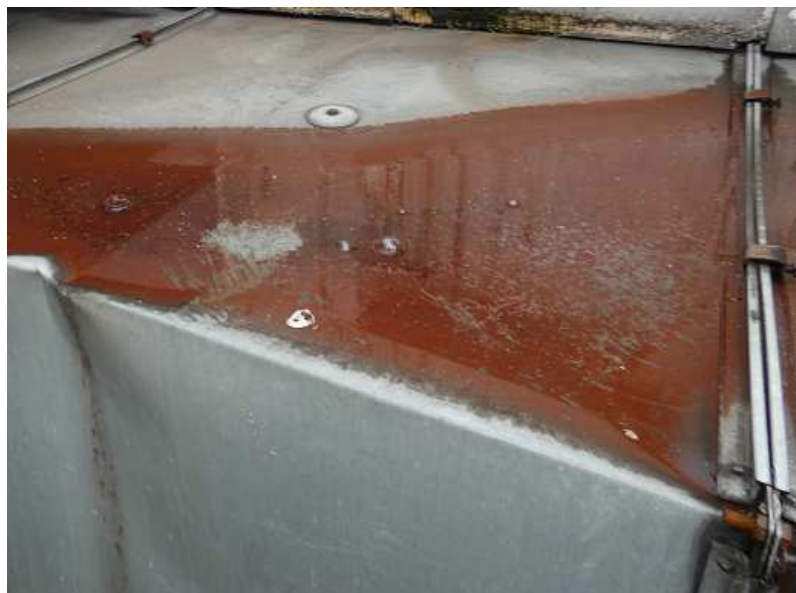
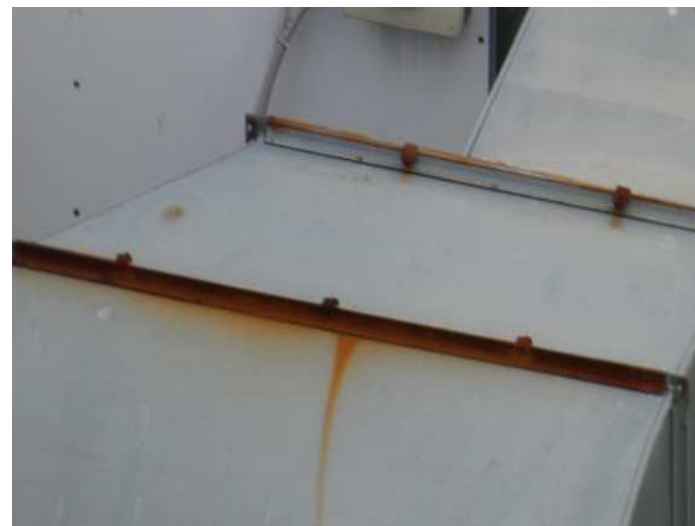
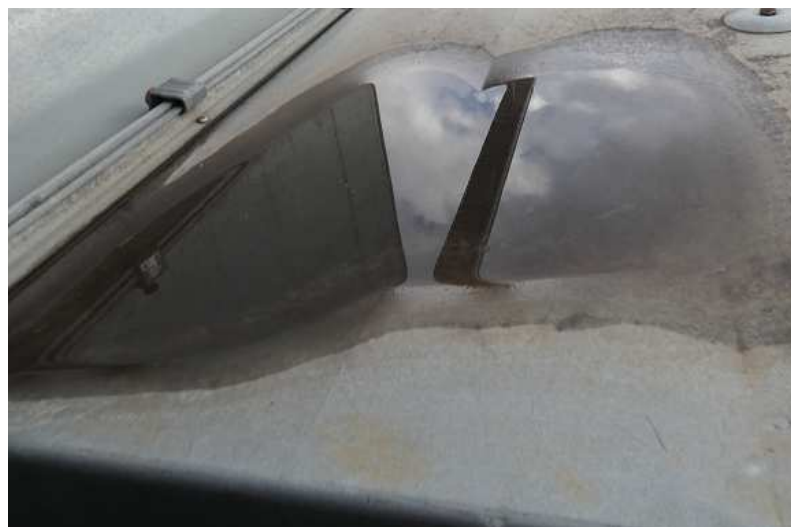
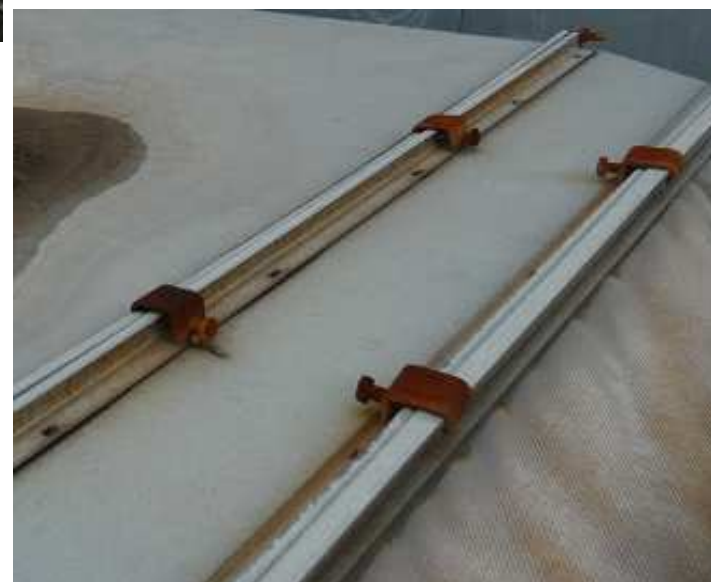
Wentylatory

25%

Lokalnie zastoiny wody i uszkodzenia mechaniczne na kanałach, początki korozji śrub mocujących

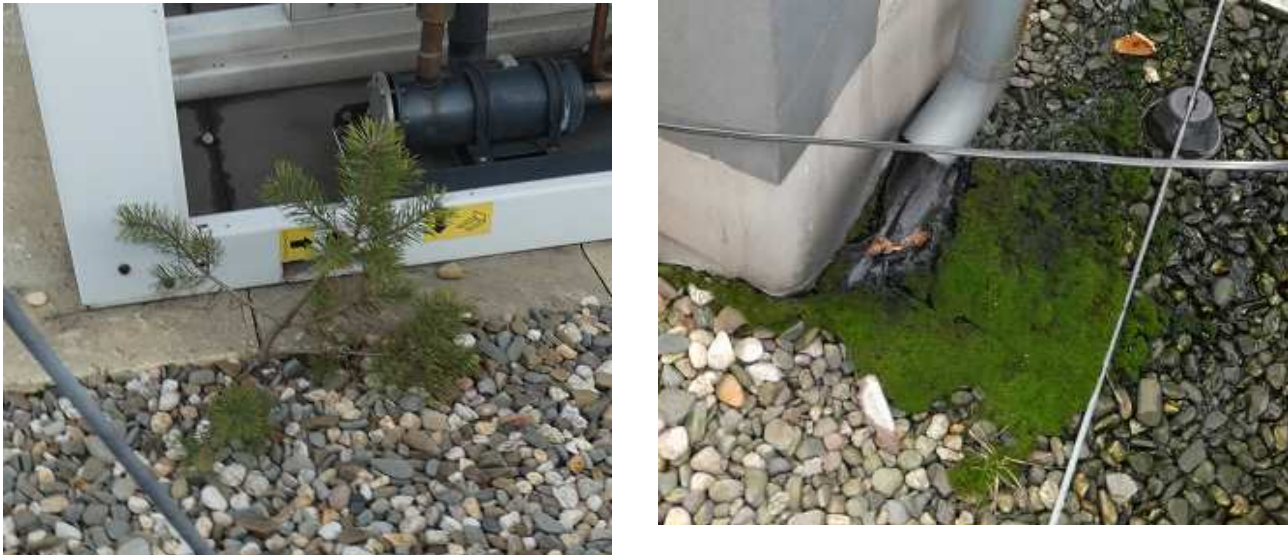
25%
Lokalne stare przecieki, lokalnie wystająca geowłóknina spod żwiru, lokalnie wyrastająca roślinność z pości			
Obróbki blacharskie		Bez uwag	20%
Rynny		Nie dotyczy	-
Dachowe koryta wraz z wpustami		Bez uwag	20%
Rury spustowe		Nie dotyczy	-
Płytki odbojowe		Bez uwag	10%
Urządzenia, stanowiące zabezpieczenie przeciwpożarowe budynku			
Hydranty wewnętrzne		Bez uwag	10%
Instalacja piorunochronna		Bez uwag	10%
Kłapa oddymiająca		Bez uwag	10%
Inne urządzenia		Bez uwag	10%
