## **ZADANIE 7 ETAP I.**

### **MUZEUM ŚLĄSKIE , OBIEKTY BYŁEJ KWK KATOWICE. PROJEKT ZABEZPIECZEŃ DORAŻNYCH BUDYNKÓW ZABYTKOWYCH:**

#### **PROJEKT NR 060789 / BW**

**\*\* Katowice , LIPIEC 2006 r \*\***

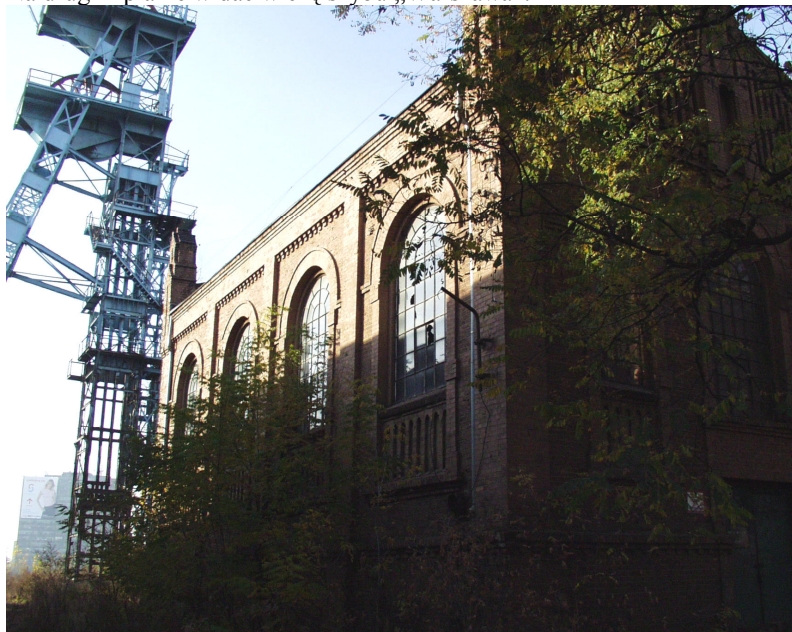
Fot. 2/8 Elewacja południowa. .

Na drugim planie widać wieżę szybu „Warszawa”.

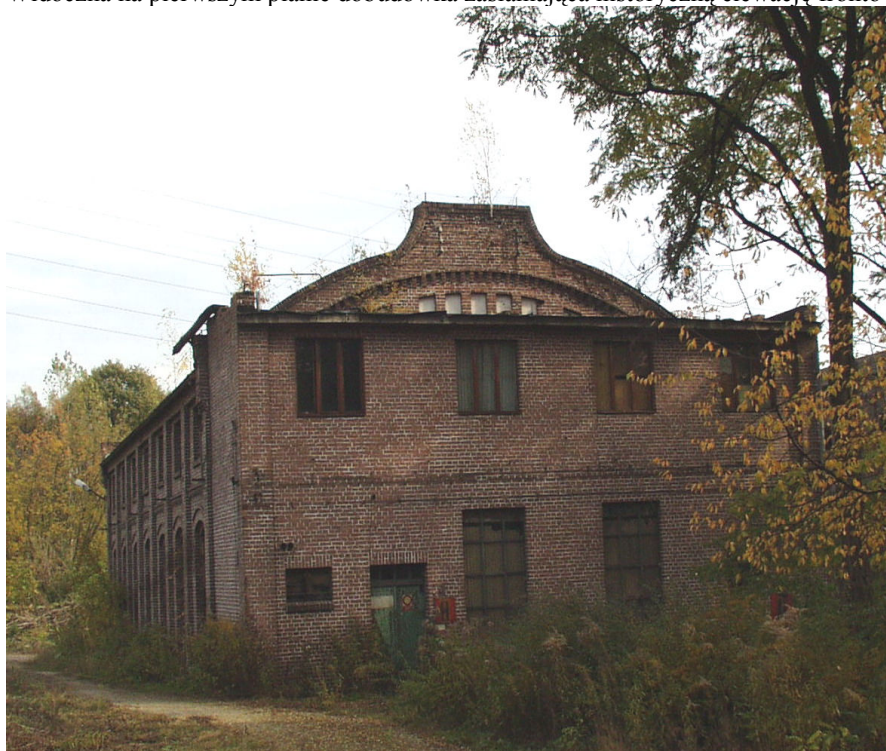
Fot. 1/18 Elewacja frontowa, zachodnia.

Widoczna na pierwszym planie dobudówka zasłaniająca historyczną elewację frontową budynku zostanie wyburzona.

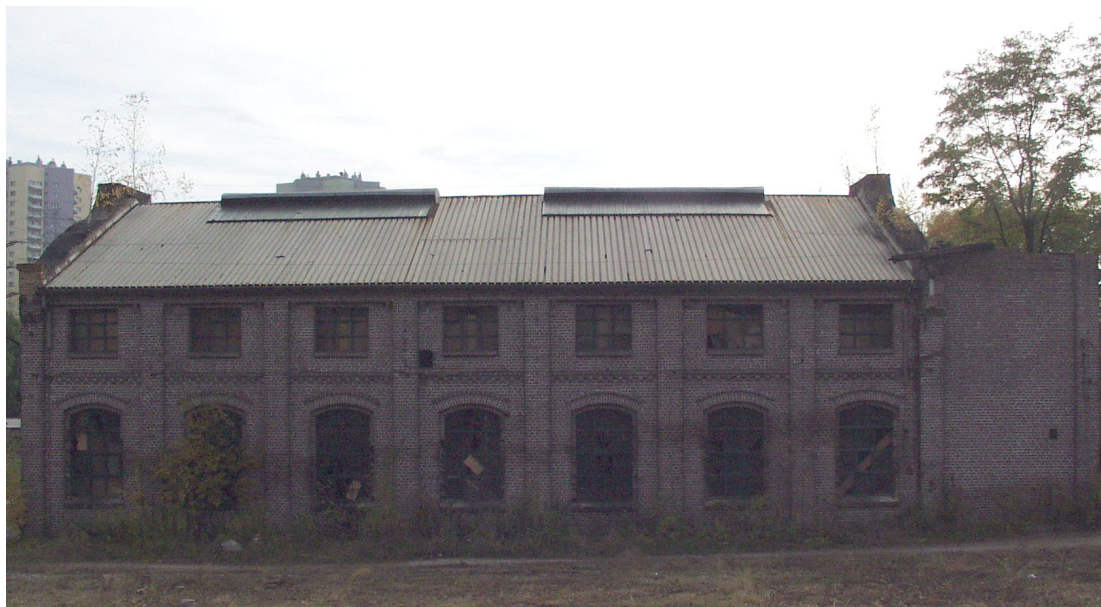
Fot. 2/18 Elewacja boczna – północna. Widoczna przybudówka do ściany szczytowej, zachodniej.

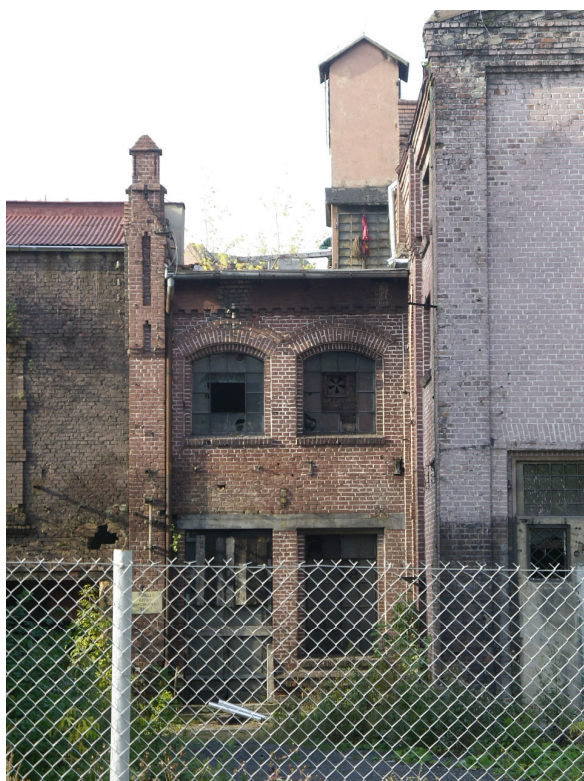
Fot. 2/33 Elewacja północno – wschodnia - plomba między budynkiem siłowni elektrycznej a budynkiem nadszybia szybu Bartosz.

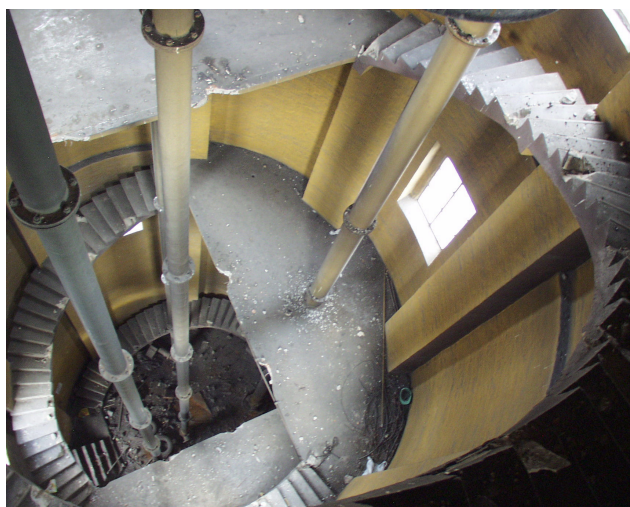
Fot. 3/78 Widok wnętrza wieży z poziomu +23,83 m.

Tynki wewnętrzne cementowo – wapienne oraz wapienne. Od zewnątrz budynek nie jest otynkowany. Otynkowana jest część górna, powyżej poziomu 23,83 m nad poziomem terenu.

- Usunąć i uprzątnąć gruz z wnętrza wieży - około  $3\text{m}^3$
- Naprawić lokalne uszkodzenia pokrycia dachu.
- Uzupełnić obróbki blacharskie. Nieprawidłowo zamocowane pozostałości obróbek blacharskich i elementów odwodnienia stwarzają zagrożenie dla przebywających w sąsiedztwie obiektu osób.
- Zabezpieczyć otwory okienne i drzwiowe – płyty OSB 18 mm około  $3\text{m}^2$ .

Niedopuszczalne jest poruszanie się po schodach wewnętrznych. W obecnym stanie schody nie mogą być użytkowane. Brak jest poręczy na schodach i podestach. Uszkodzone są wspornikowe belki podporowe biegów. Remont schodów i spoczników wykonać w ramach remontu generalnego i docelowych prac adaptacyjnych.
