## OBIEKT NR 32 – ŁAŹNIA GWAREK

## I. CZĘŚĆ OPISOWA

### 1. OPIS KONSTRUKCJI OBIEKTU

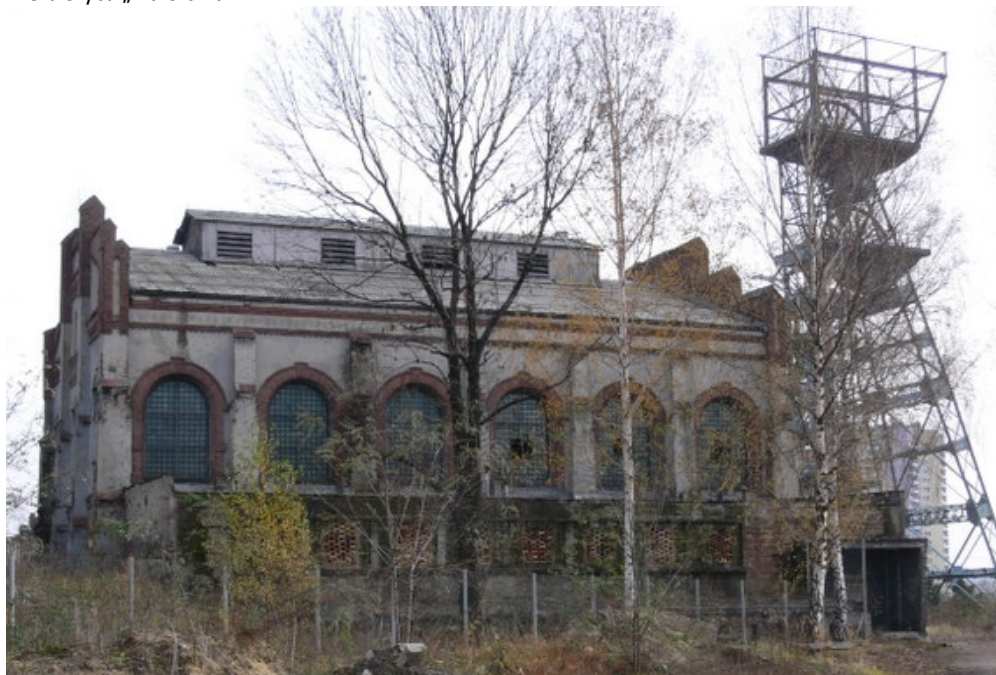
Fot. Ob-32/1 Elewacja, zachodnia.

Na pierwszym planie widoczna niska dobudówka częściowo zasłaniająca historyczną elewację budynku. Po prawej stronie wieża szybu „Warszawa”.

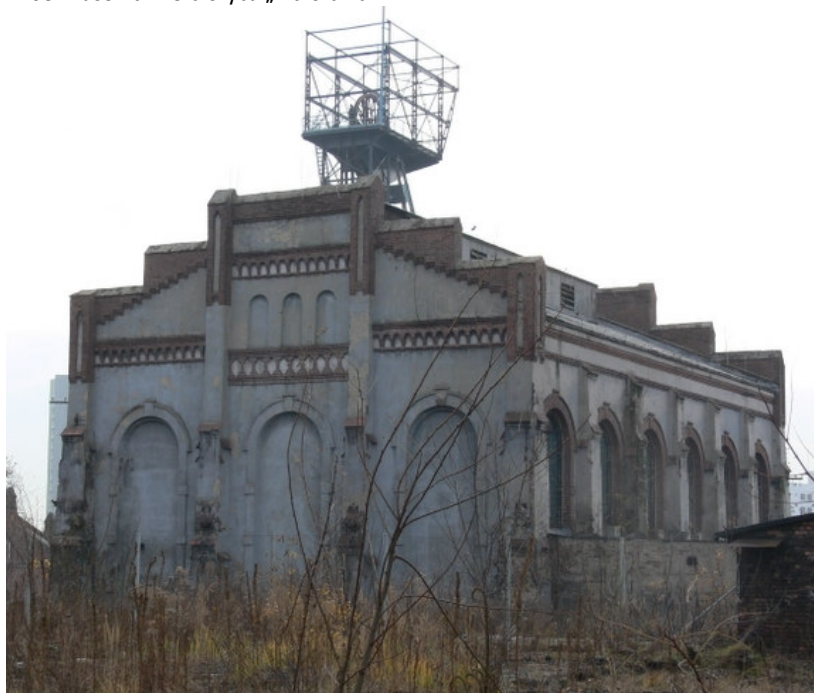
Fot. Ob-32/2 Elewacja północno-zachodnia.

W tle widoczna wieża szybu „Warszawa”.

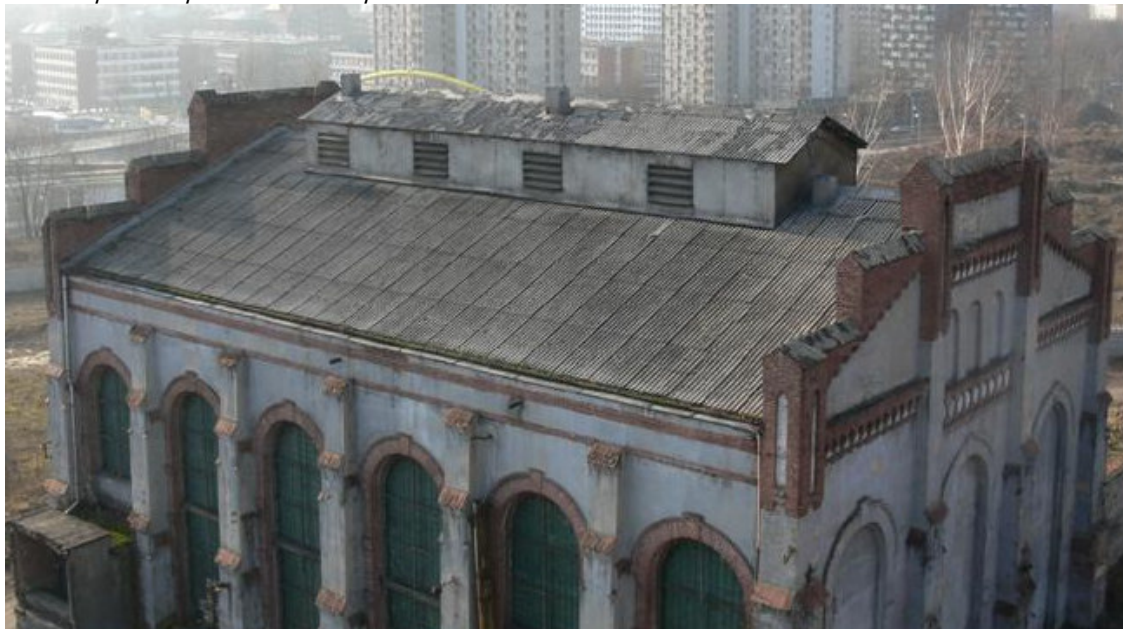
Fot. Ob-32/5 Konstrukcja dachu.

Nad częścią starszą wykonano dach dwuspadowy o spadkach  $\alpha_1 = \alpha_2 = 23^\circ$ , z podniesionym w kalenicy kratownicy świetlikiem latarniowym. Pierwotnie ułożono pokrycie z papy na deskowaniu mocowanym do krokwi drewnianych. Krokwie oparto na płatwiach drewnianych rozmieszczonych (w rzucie) co 2,30m. Płatwie oparto zaś na rozmieszczonych co 4,50m kratownicach stalowych, nitowanych. Kratownice dachowe stężono systemem stężeń typu „K” z prętów  $\phi 16\text{mm}$ . Rozpiętość osiowa więzara dachowego wynosi 17,50m. Kratownice skrajne przy ścianach szczytowych wykonano bez świetlika.

Obecnie pokrycie z blachy fałdowej oparto na płatwiach stalowych z profili walcowanych I140 w rozstawie około 90cm. Płatwie stalowe wsparto na zachowanych dźwigarach stalowych, nitowanych. Kratownicę wykonano z następujących profili: pas górny z podwójnego kątownika 100x100x10, pas dolny z podwójnego kątownika 80x80x12 przy podporach i 80x80x8 w środku, krzyżulce z podwójnych kątowników 50x50x5. Świetlik wykonano z profili: pas górny z podwójnego kątownika 80x80x10, słupki skrajne z kątownika podwójnego 60x60x10, słupek środkowy z czterech kątowników 60x60x8. Szczegóły i rozmieszczenie kratownic pokazano w części rysunkowej opracowania. Zachowano pierwotny układ stężeń.

W kalenicy widoczny świetlik latarniowy.

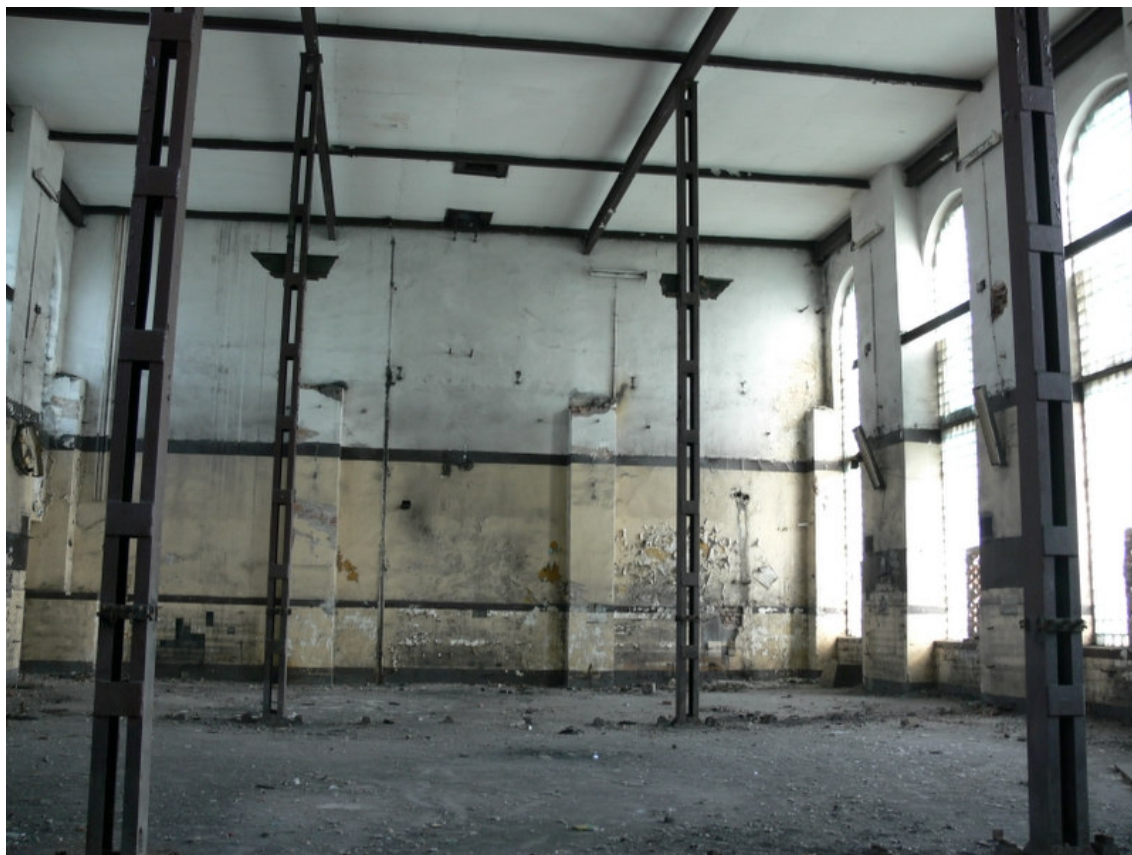
Fot. Ob-32/7 Widok konstrukcji stropu nad parterem.

Nad salą łańcuskowej przechowalni odzieży, w poziomie +10,25m belkowy o konstrukcji stalowo – drewnianej. Belki stropu wsparto na ścianach zewnętrznych oraz 4-ch słupach wewnętrznych rozmieszczonych w prostokącie 5,72/9,08m. Słupy złożone z 2-ch ceowników 2[240 pierwotnie usztywnione były belkami stalowymi w poziomie 6,40m nad posadzką. Usztywniające elementy stalowe zostały skradzione.

Widok słupów podpierających strop poziomu +10,25. Widoczne wycięte belki pośrednie.

- Podeprzeć stropy w miejscach usuniętych podciągów i słupów.
  - Uzupelnąć wszystkie uszkodzenia ścian murowanych. Zamurowania wykonać z cegły pełnej klasy 20 MPa na zaprawie cementowej  $R_z \geq 8 \text{ MPa}$ .

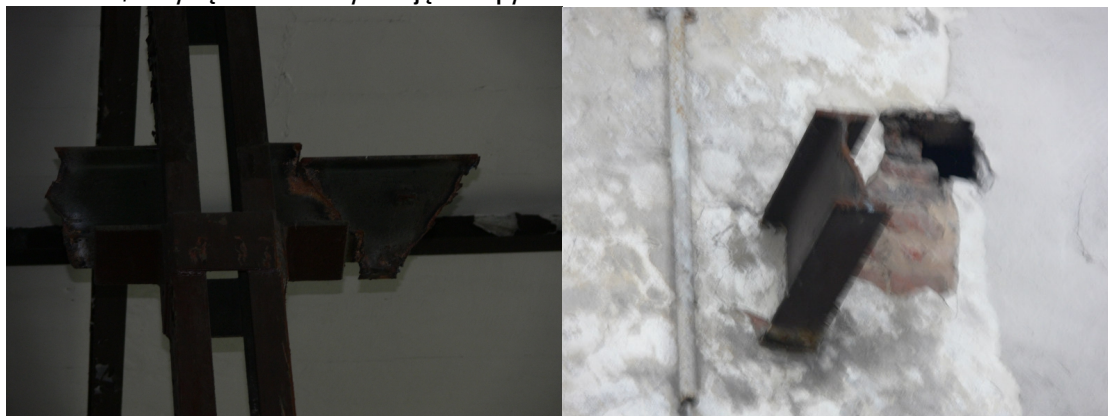
Fot. Ob-32/8 Wycięte belki usztywniające słupy.

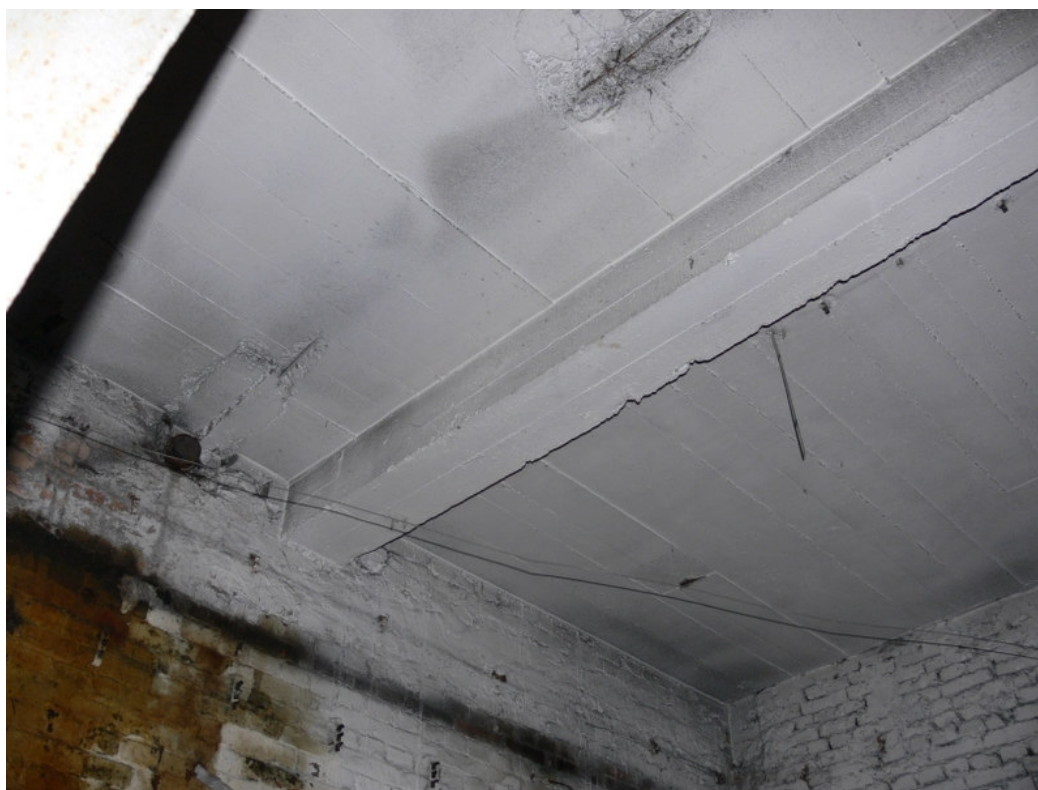
Fot. Ob-32/9 Widok konstrukcji stropu nad piwnicą w części środkowej.

W części starszej budynku strop nad piwnicą wykonano w dwóch technologiach. W częściach bocznych wykonano stropy odcinkowe na belkach stalowych o rozpiętości max 2,5m. W części środkowej piwnic stropy wykonane są w czasie, gdy budynek zmieniał swoją funkcję użytkową z budynku szybu wyciągowego na łaźnię. Widoczne są ślady wyburzenia części stropów odcinkowych i zastąpienia ich stropem żelbetowym. Strop wykonano jako monolityczny żelbetowy oparty ścianach murowanych i na belkach stropowych żelbetowych rozpiętości max 3,8m. Odkryte zbrojenie stropu to pręty ze stali gładkiej o średnicy  $\phi 10$  w rozstawie 12,5cm.

Widok stropu i belek stropowych.

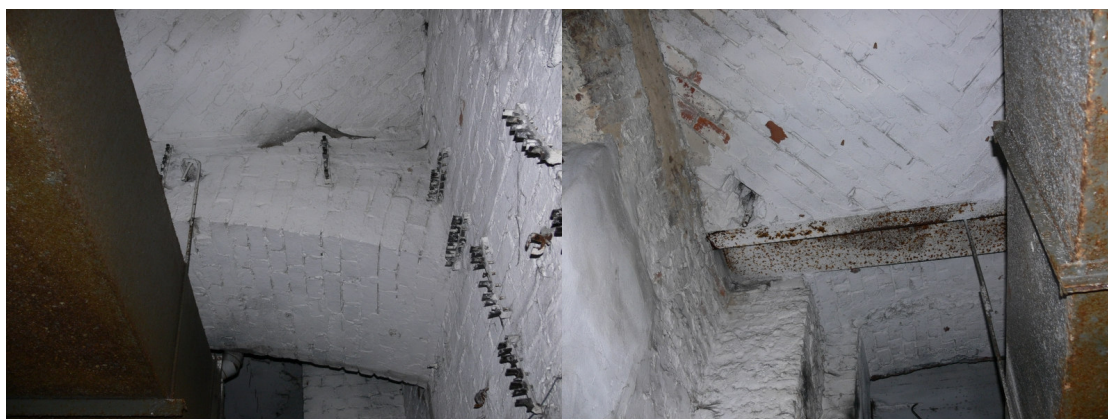
Fot. Ob-32/10,11 Widok konstrukcji stropu odcinkowego nad piwnicą w częściach bocznych.

Widok stropu i belek stropowych oraz sklepienia nadproża łukowego.

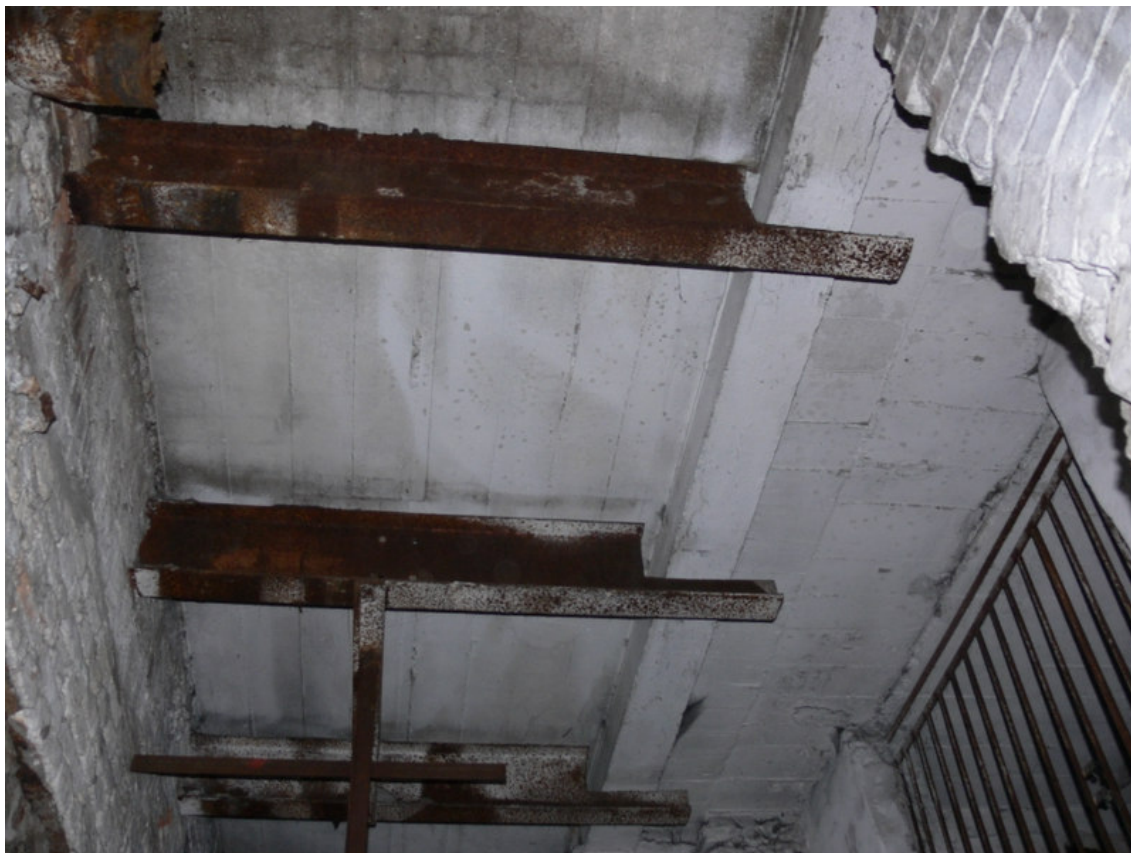
Fot. Ob-32/12 Widok konstrukcji stropu nad piwnicą.

Widoczne częściowo usunięte belki dawnego stropu odcinkowego i nowy strop żelbetowy.

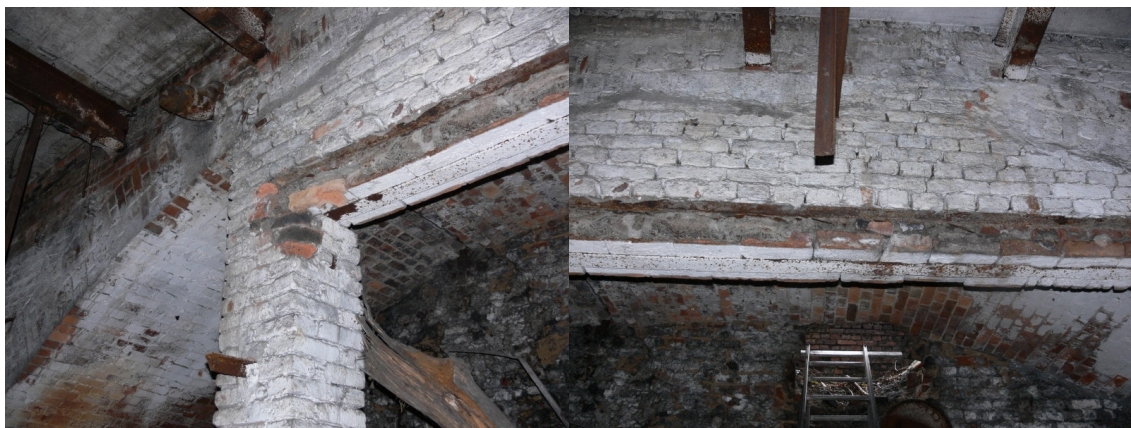
Fot. Ob-32/13,14 Widok wzmocnienia konstrukcji stropu nad piwnicą.

Widoczne podparcie sklepienia łukowego stropu nadprożem stalowym opartym na dwóch słupach murowanych.

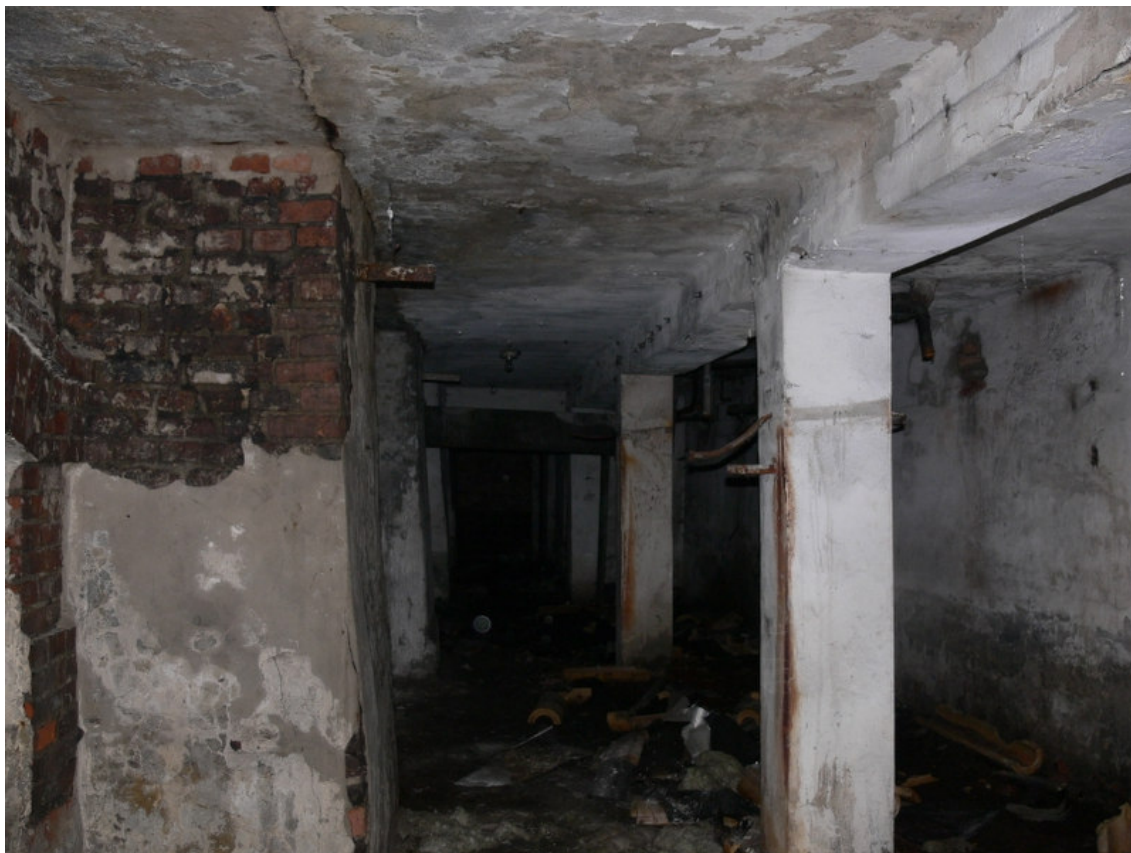
W częściach dobudowanych budynku strop nad piwnicą wykonano w dwóch technologiach. W części wyższej wykonano strop żelbetowy oparty na ścianach i środkowym podciągu żelbetowym. Podciąg oparto na słupach żelbetowych o wymiarach 40x40cm. W części niższej stropy piwnic to strop gęstożebrowy Ackermana.

Fot. Ob-32/15 Widok konstrukcji stropu nad piwnicą w części dobudowanej (wyższej).  
Widoczne słupy i podciąg żelbetowy. Po lewej stronie murowana ściana części starszej obiektu.

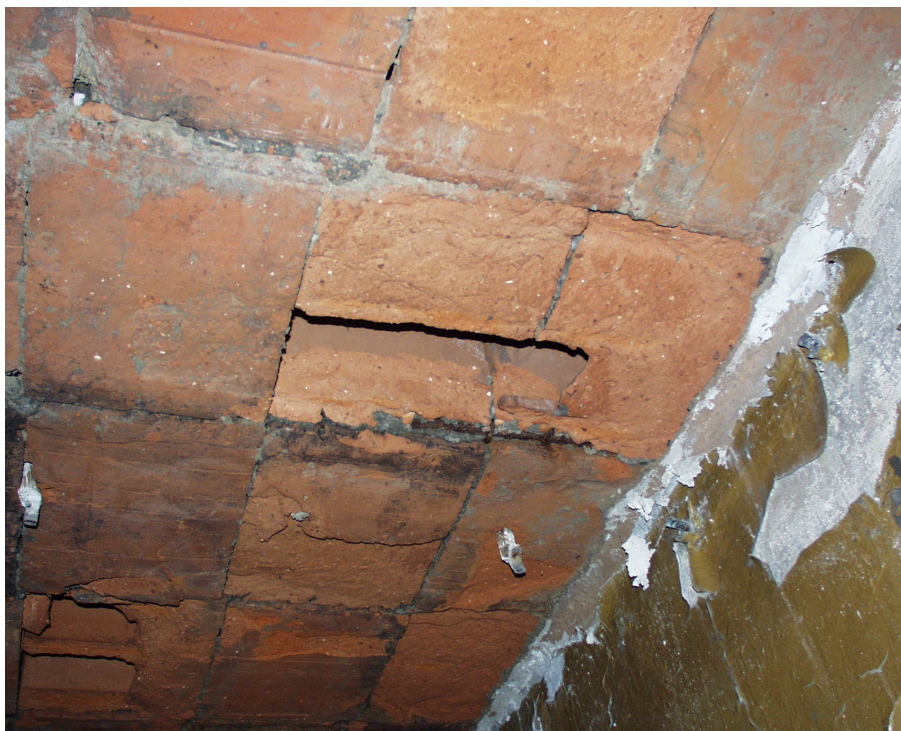
Fot. Ob-32/16 Widok konstrukcji stropu nad piwnicą w części dobudowanej (niższej).  
Widoczne pustaki stropu Ackermana.

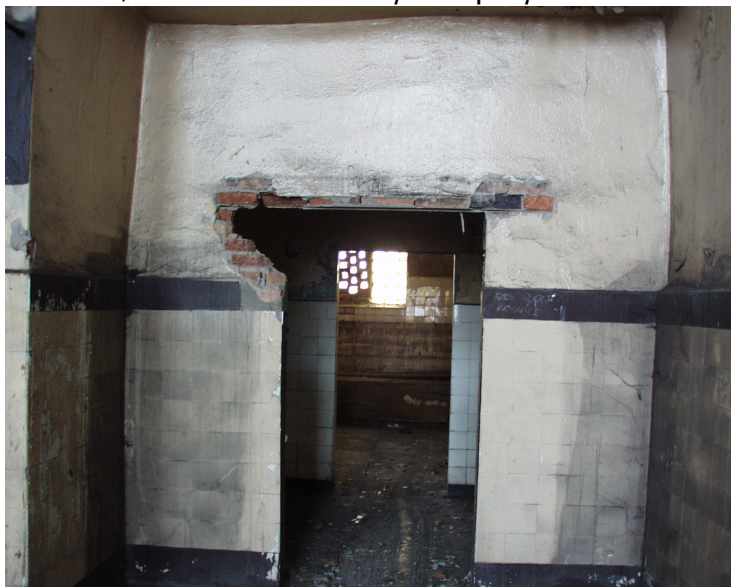
Otwory okienne i drzwiowe przekryte nadprożami łukowymi pełnymi i obniżonymi – ceglany, od góry ograniczone gzymsem opasującym. Nadproża w otworach okiennych i drzwiowych w dobudowanej części bryły zasadniczej – ceglane płaskie. Nadproża ścian wewnętrznych przybudówki budynku – stalowe.

Fot. Ob-32/17 Widok zdewastowanych nadproży w ścianach dobudówki.

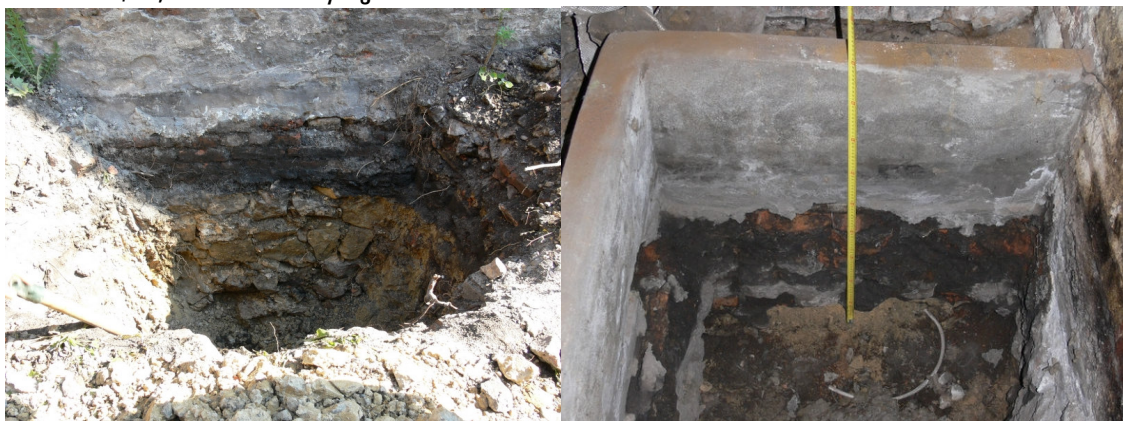
Fot. Ob-32/18,19 Widok odkrytego fundamentu.

Ściany oparto na ławie murowanej szerokości ściany. Głębokość posadowienia to ok. 60cm poniżej posadzki piwnic.

Fundament budynku łaźni jest w dobrym stanie technicznym. Nie zauważono żadnych uszkodzeń, które świadczyć by mogły o błędach w posadowieniu obiektu.

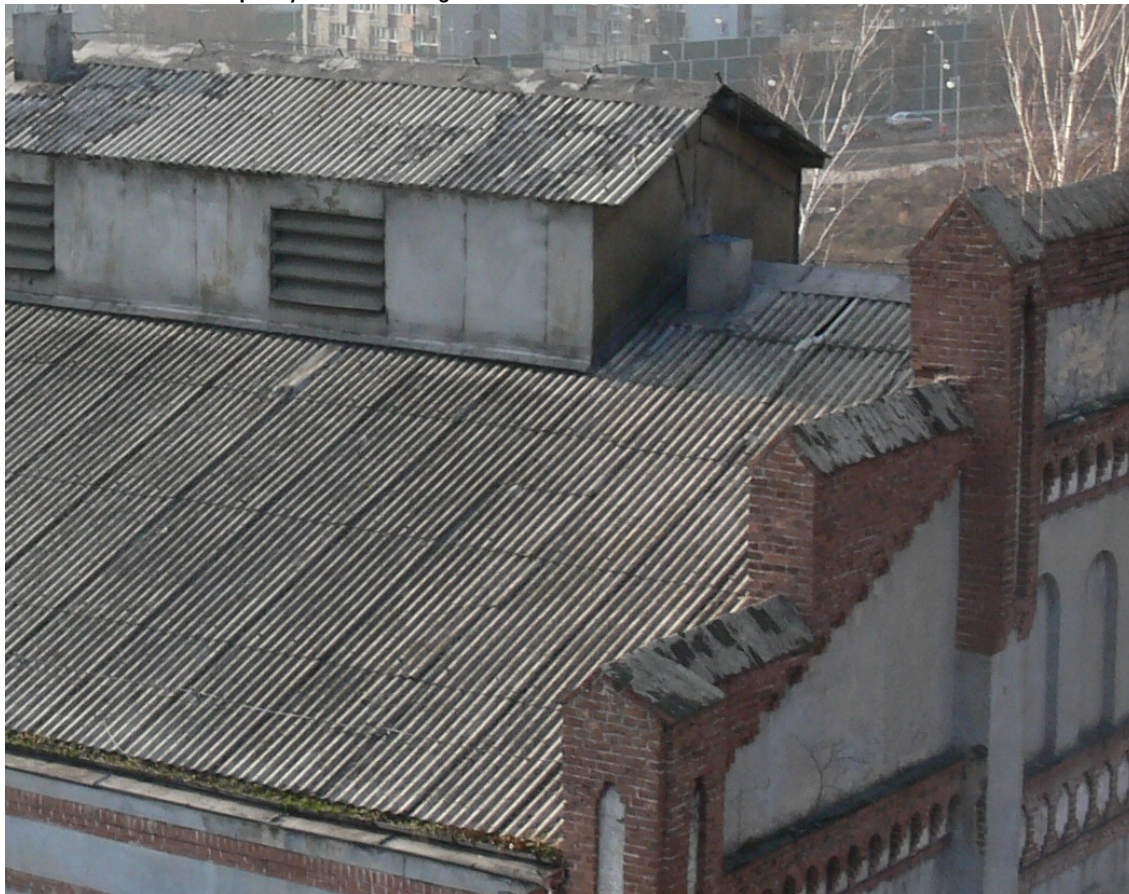
Fot. Ob-32/20 Widok pokrycia dachowego.

Zasadniczo pokrycie jest w dostatecznym stanie technicznym. Nieszczelności pojawiają się w miejscach oparcia na ścianach zewnętrznych. Uszkodzone są obróbki blacharskie.

Brak izolacji termicznej i paraizolacji. Całkowitej naprawy wymagają wszystkie obróbki blacharskie i rynny. Należy uszczelnić miejsce oparcia pokrycia na ścianach zewnętrznych.

W przypadku przywrócenia pierwotnego pokrycia dachu całe istniejące pokrycie dachowe wraz z obróbkami blacharskimi podlega wymianie.

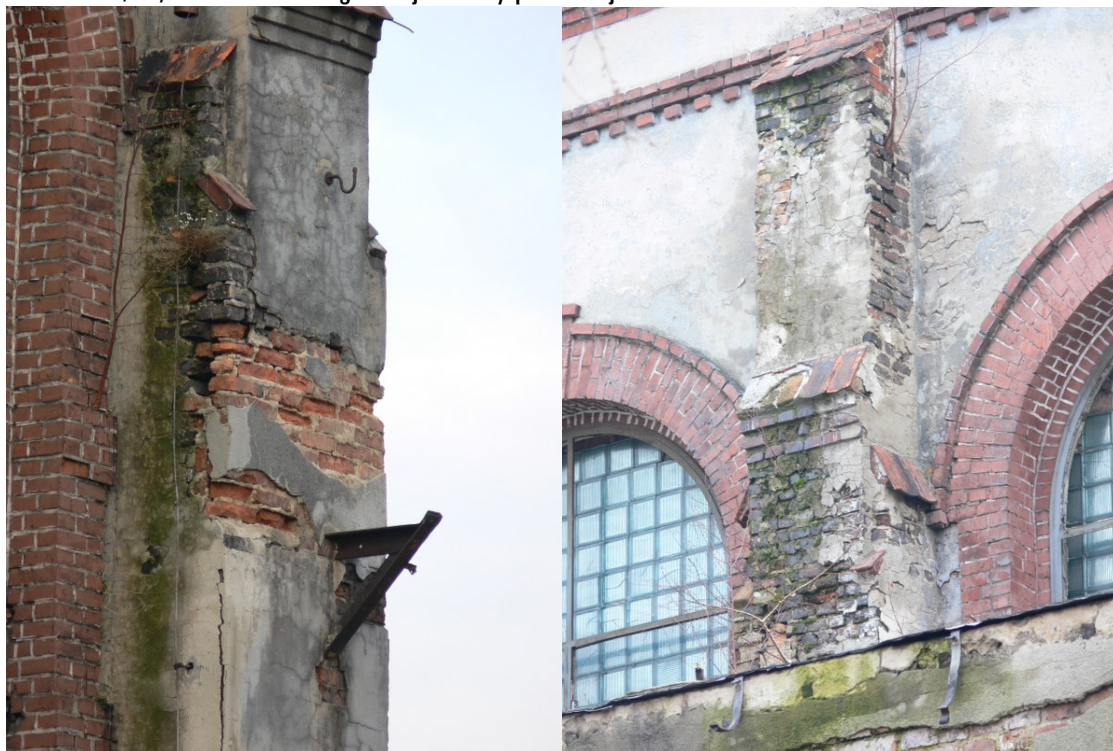
Zarysowania ścian zewnętrznych występują w miejscach styku między częścią starszą i dobudowaną. Na stykach segmentów nie wykonano prawidłowych dylatacji termicznych. Stwierdzono liczne zarysowania sklepień nadproży okiennych i drzwiowych. Brak prawidłowego zabezpieczenia – obróbek blacharskich – na gzymsach wieńczących ściany szczytowe powoduje, że na ścianach, w spoinach między ceglami wyrastają brzozy powodujące szybką degradację ściany.

Fot. Ob-32/21,22 Widoczna degradacja ściany podłużnej.

- Zaprojektować odtworzenie dawnych, lub przyjąć układ nowych stropów i usztywnień ścian nośnych.
  - Zaprojektować i wykonać remont ścian zewnętrznych. Zaleca się całkowitą wymianę spękanych, uszkodzonych nadproży łukowych. Przemurować spękania ścian.

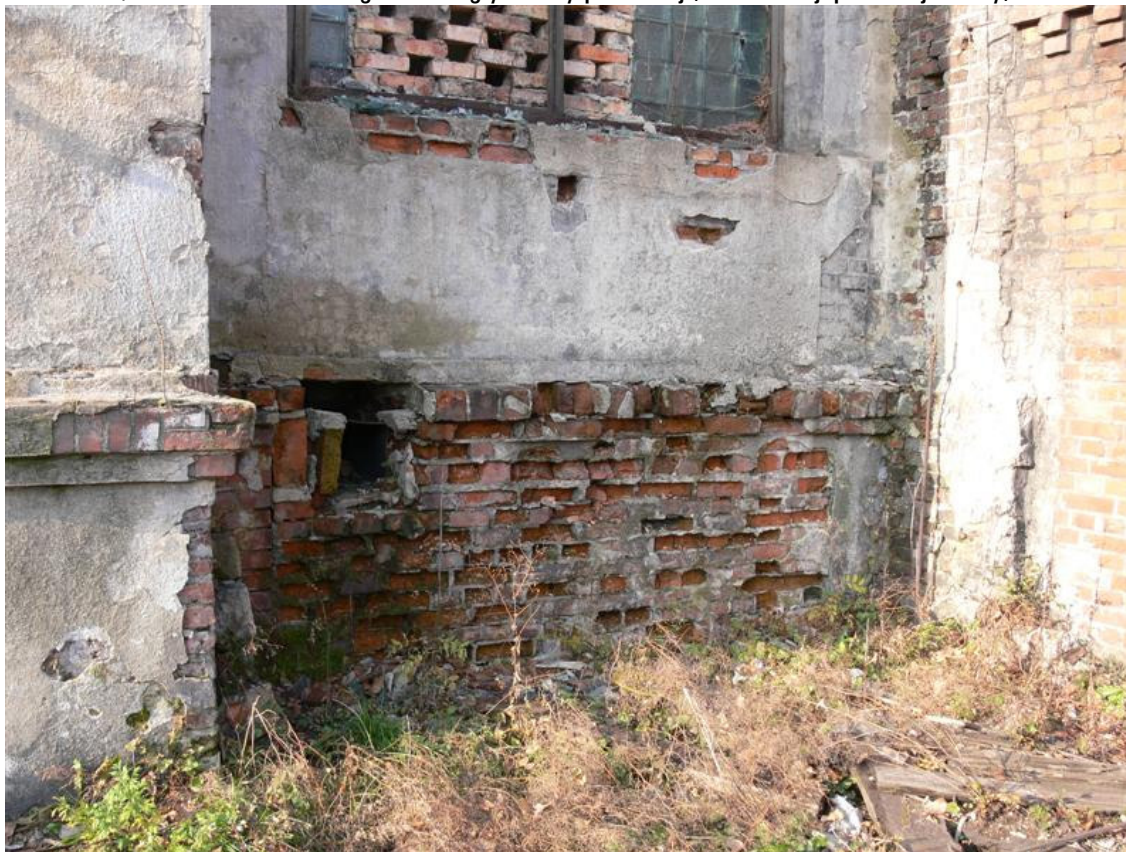
Nie stwierdzono mechanicznych uszkodzeń ścian nośnych. Ściany zewnętrzne i wewnętrzne nie posiadają prawidłowej izolacji przeciwwilgociowej. Stwierdzono zawilgocenie ścian w części stykającej się z gruntem.

W miejscach zawilgoceń stwierdzono występowanie grzybów pleśniowych. Powierzchnie ścian zaatakowane przez grzyby pleśniowe powinny być odgrzybione i osuszone. Warunkiem prawidłowego odgrzybienia jest wykonanie odpowiednich izolacji przeciwwodnych oraz termorenowacji ścian. Ściany zewnętrzne nie spełniają wymogów obowiązującej normy cieplnej i wymagają termorenowacji.

Fot. Ob-32/25 Złasowane i zawilgocone cegły ściany podłużnej (brak izolacji poziomej ściany).

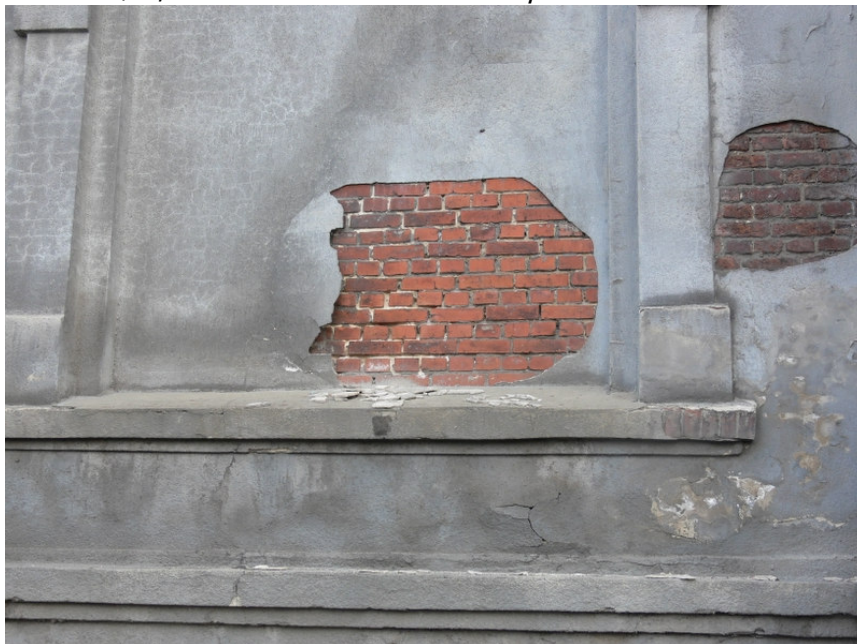
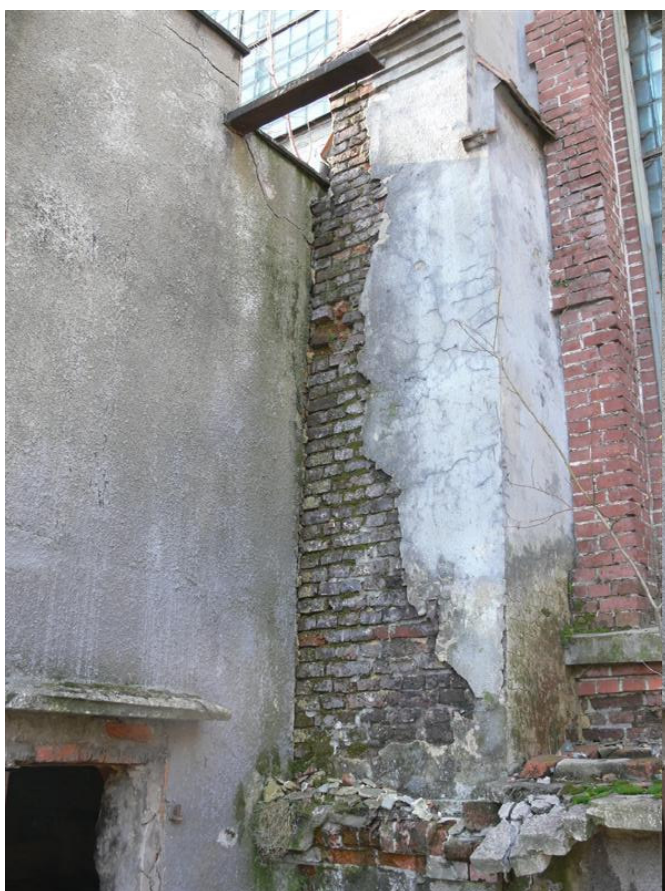
Fot. Ob-32/26,27 Widoczne liczne uszkodzenia tynku.

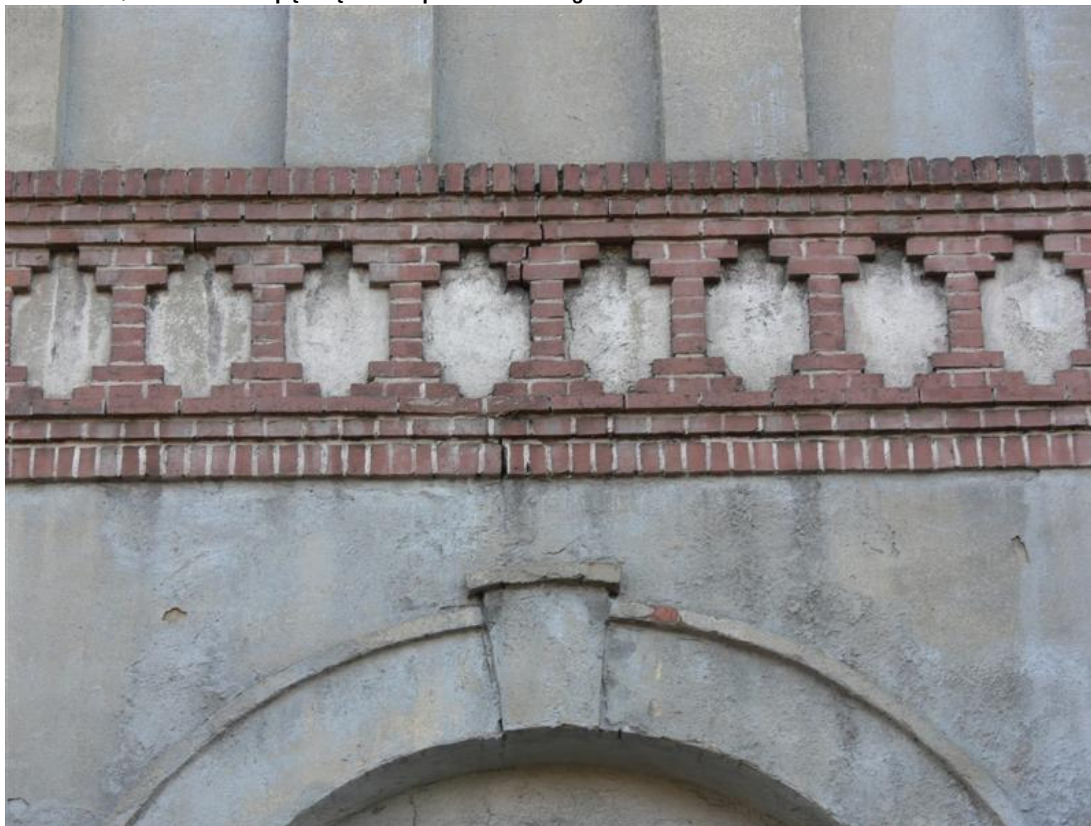
Fot. Ob-32/28 Widoczne pęknięcie nadproża okiennego.

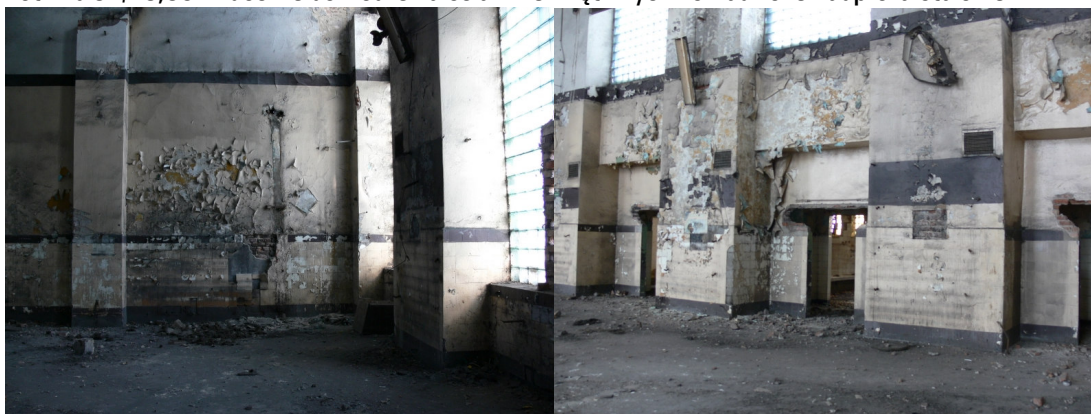
Fot. Ob-32/29,30 Widoczne uszkodzenia ścian wewnętrznych i skradzione nadproża stalowe.

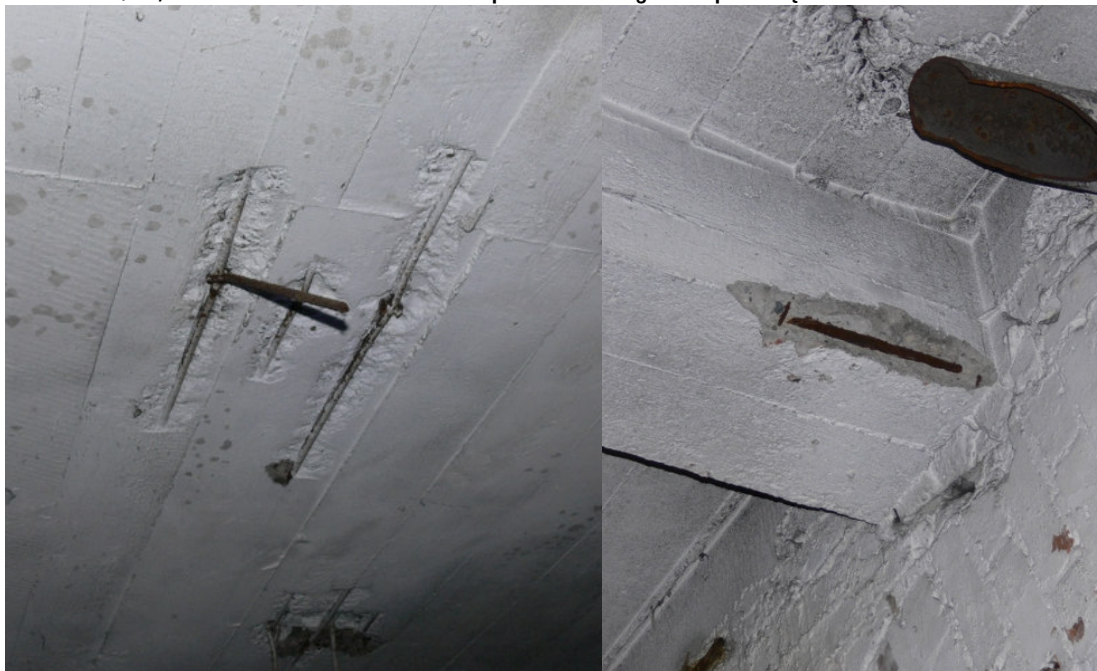
Stropy nad piwnicą są w dobrym stanie technicznym. W trakcie przeprowadzonych wizji lokalnych nie stwierdzono widocznych, istotnych z punktu widzenia stanu granicznego nośności (SGN) i stanu granicznego użytkowania (SGU) uszkodzeń konstrukcji stropu. Stwierdzono korozję powierzchniową belek stropowych w stropach odcinkowych oraz odkrytych prętów zbrojeniowych stropu żelbetowego. Nie stwierdzono zarysowań oraz nadmiernych ugięć stropu żelbetowego. Stropy odcinkowe wymagają częściowego odtworzenia. Strop drewniany w poziomie +10,25 jest w złym stanie technicznym, należy rozważyć możliwość całkowitej rozbiórki stropu i odkrycia zabytkowej konstrukcji dachu.

Fot. Ob-32/31,32 Widoczne uszkodzenia stropu żelbetowego nad piwnicą.

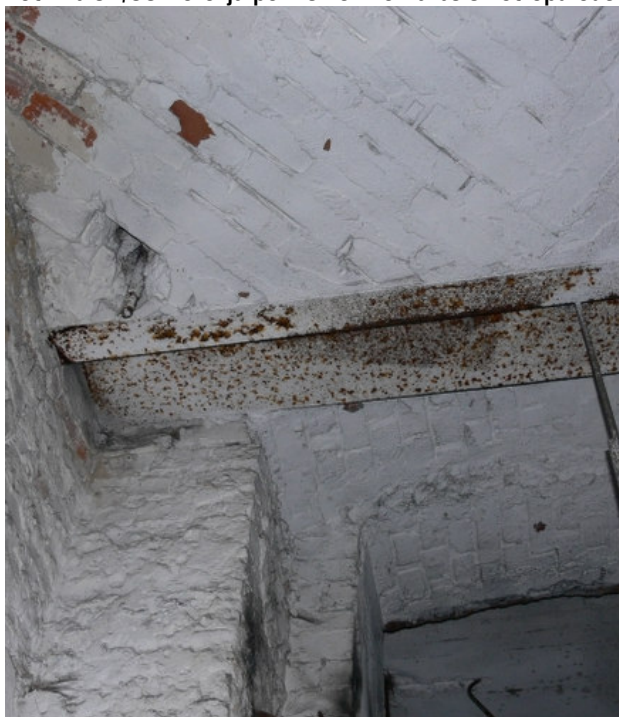
Fot. Ob-32/33 Korozja powierzchniowa belek stropu odcinkowego nad piwnicą.

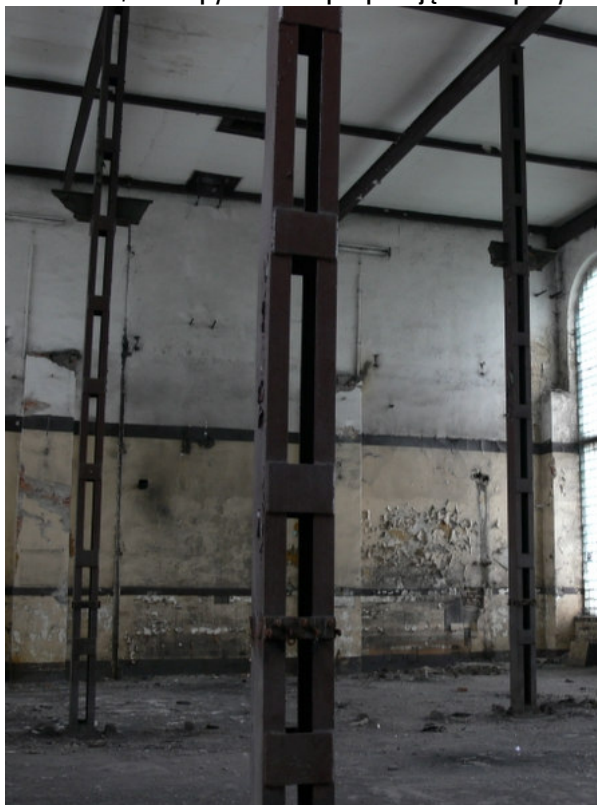
Słupy są w dobrym stanie technicznym. Brak widocznych, istotnych z punktu widzenia stanu granicznego nośności (SGN) i stanu granicznego użytkowania (SGU) uszkodzeń słupów, jednak ze względu na skradzione belki pośrednie spełniające rolę usztywnienia słupy znacznie zwiększyły swoją smukłość. Stwierdzono niewielką korozję powierzchniową słupów w miejscach uszkodzenia powłoki malarskiej.

Fot. Ob-32/34 Słupy stalowe podpierające strop Wysokość poziomą + 10,25.

Wysokość słupów wynosi 9,55 m.

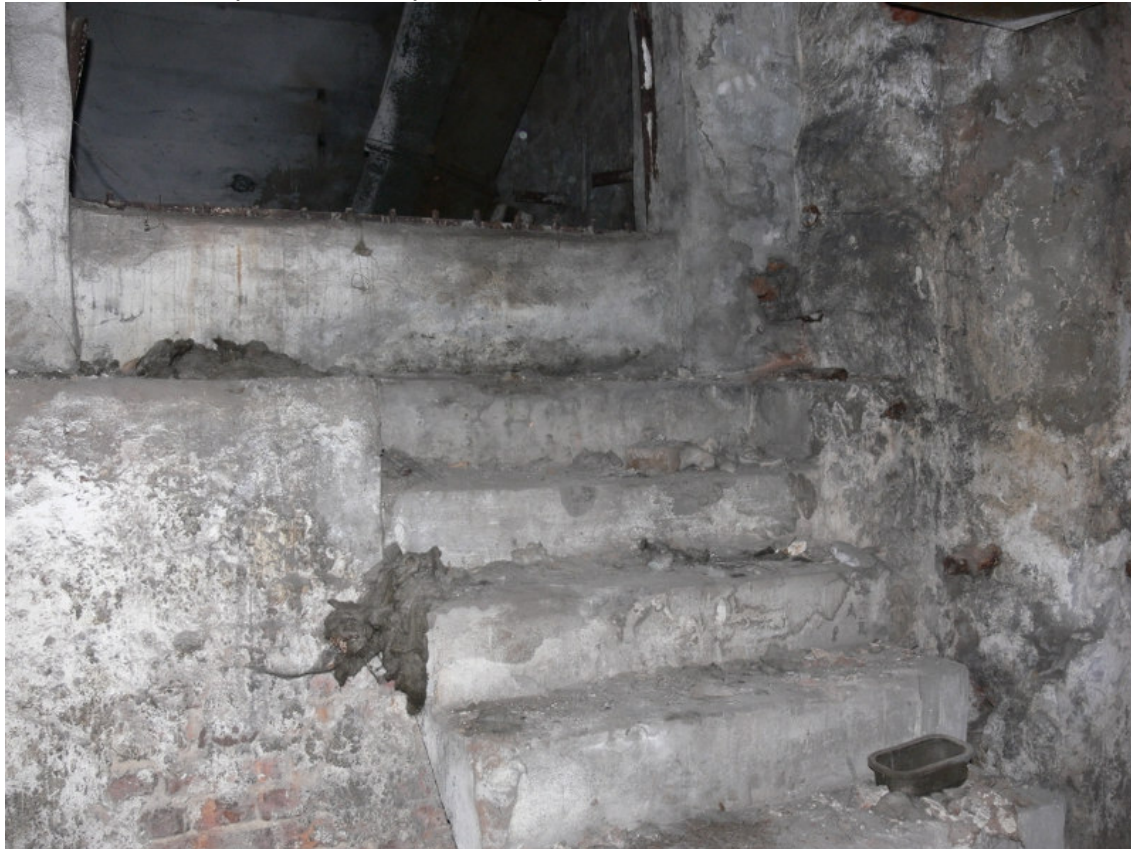
Fot. Ob-32/35 Obecny stan techniczny konstrukcji schodów.
