FIRMA INŻYNIERSKA  
**STATYK**  
KONSTRUKCJE BUDOWLANE I INŻYNIERSKIE

## **OPINIA TECHNICZNA OBIEKTY NA TERENIE BYŁEJ KWK KATOWICE OBIEKT NR 32 – ŁAŹNIA GWAREK**

**KATOWICE**  
**Teren byłej Kopalni Węgla Kamiennego „Katowice”**  
**Katowiece ul. Kopalniana nr 6.**

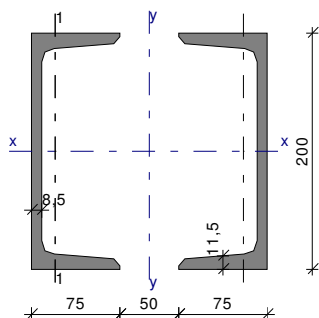
Wysokość słupów wynosi 9,55 m.  
2 ceowniki C 200  $a_p = 50$  mm

$$\begin{aligned} A &= 64,4 \text{ cm}^2 \\ W_x &= 382 \text{ cm}^3, & W_y &= 441 \text{ cm}^3 \\ J_x &= 3820 \text{ cm}^4, & J_y &= 4407 \text{ cm}^4 \\ i_x &= 7,70 \text{ cm}, & i_y &= 8,27 \text{ cm} \\ i_1 &= 2,14 \text{ cm} \\ m &= 50,6 \text{ kg/m} \\ \lambda &= 955/7.70 = 124 \end{aligned}$$
